**Andrzej KYSIAK**  
Politechnika Częstochowska

## **WPLYW BŁĘDÓW WYKONAWCZYCH NA TRWAŁOŚĆ SYSTEMU DOCIEPLENIA METODĄ ETICS**

Artykuł przedstawia najczęstsze wady wykonania docieplenia ścian budynków metodą ETICS. Omówiono zostało zagadnienie wpływu uszkodzeń poszczególnych elementów systemu ociepleniowego na jego trwałość i odporność.

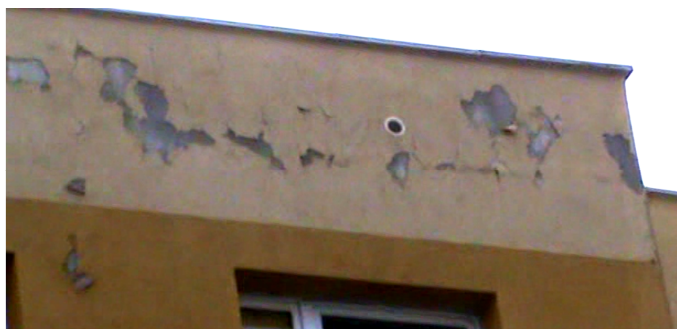
- obsypywanie się faktury, złuszczenia wyprawy tynkarskiej (rys. 1),
- powierzchniowe ubytki tynków (rys. 2),
- zarysowania i spękania wyprawy tynkarskiej, odwzorowujące układ płyt styropianowych,
- odspojenia płyt styropianowych od ściany.

Rys. 1. Złuszczenia wyprawy tynkarskiej

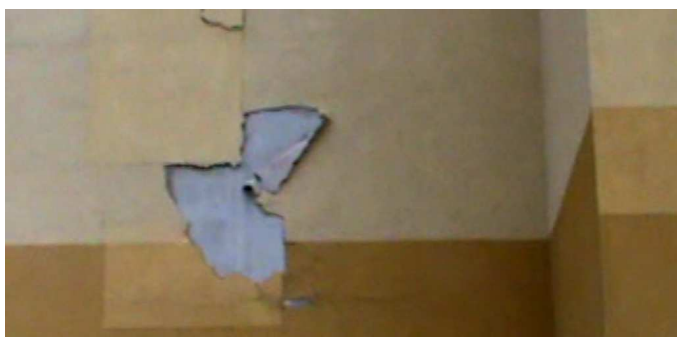
Rys. 2. Odspojenia i powierzchniowe ubytki tynków

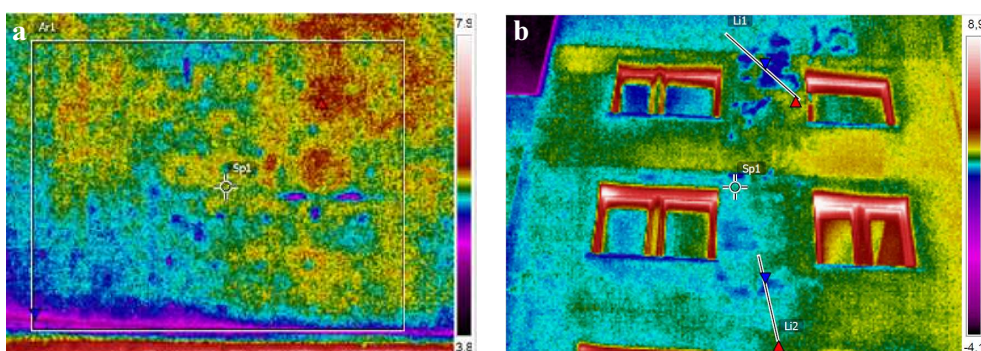
W wyniku badań termowizyjnych uzyskiwane są termogramy, które uwidaczniają jakość wykonanej termoizolacji na ścianach zewnętrznych (rys. 3a) oraz pozwalają ujawnić niewidoczne z zewnątrz defekty warstwy docieplenia, miejsca istniejących zawilgoceń.

Rys. 3. Wynik badania jakości termoizolacji (ujawnione miejsca zawilgoceń)

Zawilgocenia warstwy docieplenia są najczęstszą przyczyną odpadania tynków cienkowarstwowych. Podczas kolejnych cykli klimatycznych wilgoć znajdująca się w porach materiału, zamarzając, zwiększa swoją objętość i rozrywa układ, powodując odpadanie kolejnych warstw. Przedstawiony na rysunku 3b raport z badania termograficznego prezentuje początkowe fazy odpajania (pęcherzy) tynków cienkowarstwowych.

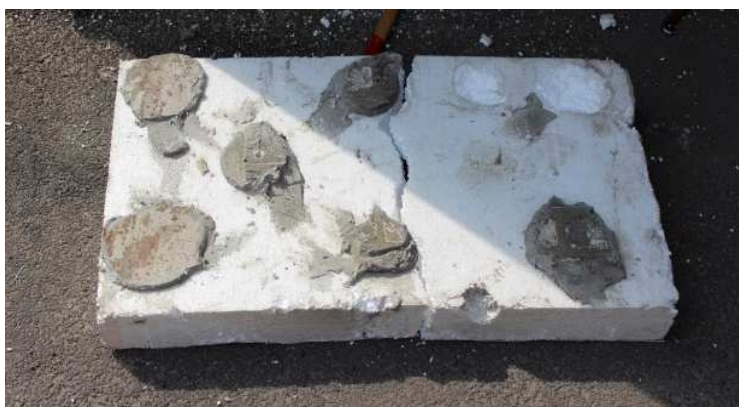
- niewłaściwe przygotowanie powierzchni podłoża, tj. nierzetelne oczyszczenie ścian,
- odstępstwa od zalecanej ilości zaprawy klejącej oraz jej rozmieszczenia na powierzchni płyty. Zgodnie ze sztuką budowlaną, należy nakładać na powierzchnię styropianu klej w ilości nie mniejszej niż 40% powierzchni płyty. Najczęstszymi błędami są nienakładanie pasma kleju na obwodzie płyty i niewłaściwe nakładanie kleju na jej krawędziach - brak odstępu min. 3 cm od krawędzi (rys. 4).

Wskutek ww. błędów wykonawstwa przyklejone płyty mogą spełniać wymagania wytrzymałościowe zakotwienia ocieplenia do ściany, ale może nie być właściwych warunków podparcia, wymaganych w przypadkach ocieplenia traktowanego jako konstrukcja wielowarstwowa z nieciąglą warstwą podatną (izolacją termiczną) podpartą w sposób punktowo-liniowy.

Rys. 4. Wadliwe rozmieszczenie zaprawy klejowej na płycie styropianu

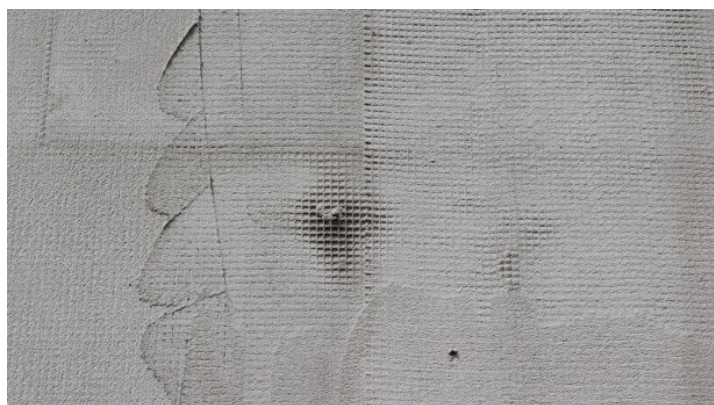
- niewyrównanie powierzchni warstwy izolacyjnej z płyt styropianowych, co powoduje skokową zmianę przekroju warstwy zbrojącej i zagraża powstaniem zarysowania,
- wadliwe ułożenie siatki zbrojącej, tzn. ułożenie siatki w płaszczyźnie styku warstwy klejowej i izolacji lub pod wyprawą tynkarską (rys. 5).

Prawidłowe wykonanie warstwy wiążącej jest istotne z uwagi na przenoszenie przez nią naprężeń termicznych wynikających ze zmian temperatury pracy fasady od  $-30^{\circ}\text{C}$  do aż  $+50^{\circ}\text{C}$ . W przypadku braku zakładów siatki zbrojącej bądź ich zbyt małych wymiarów naprężenia te powodują powstawanie rys na stykach płyt styropianowych.

Rys. 5. Wadliwe ułożenie siatki w warstwie zbrojącej

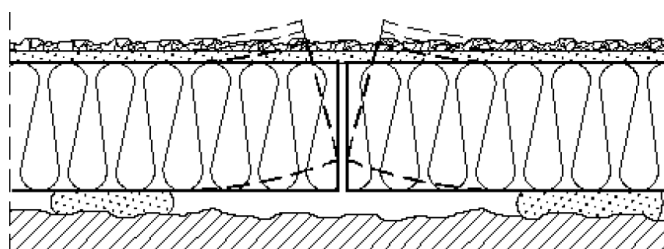
Czynne wady wykonawcze dotyczące wadliwego przyklejenia płyt izolacyjnych do podłoża powodują unoszenie krawędzi płyt (rys. 6) [6]. Skutkuje to powstawaniem dodatkowych sił rozciągających w strefach styków pomiędzy płytami w wierzchnich warstwach ocieplenia. W warstwie dobrze wykonanej, o dostatecznej wytrzymałości, nie powstają żadne zarysowania, natomiast w warstwie wykonanej wadliwie powstają rysy, a w efekcie degradacja powierzchniowa warstwy tynku.

Rys. 6. Unoszenie krawędzi styropianu wskutek braku kleju na obwodzie płyt [6]

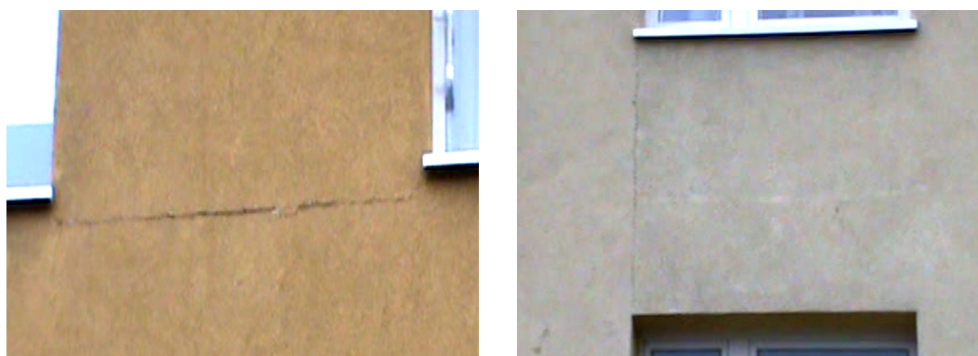
Najczęściej spotykanym w praktyce typem zarysowań są pęknięcia o kierunkach poziomym i pionowym, biegnące wzdłuż płyt styropianowych o krawędziach pokrywających się z krawędziami otworów okiennych (rys. 8).

Rys. 8. Pęknięcia na stykach płyt styropianu wokół otworów okiennych

Są one skutkiem nieprzestrzegania przez wykonawców wymagań dotyczących rozmieszczenia płyt i siatek zbrojeniowych wokół otworów okiennych.

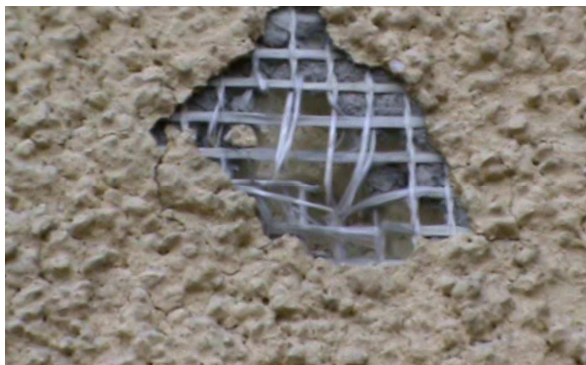
- zacierania tynku nałożonego na niestarannie wyrównanym podłożu i braku dokładności w nanoszeniu podkładowej masy tynkarskiej,
- nieprzestrzegania wymagań dotyczących grubości poszczególnych warstw, a zwłaszcza zbyt płytkiego zatopienia siatki w warstwie zbrojącej (rys. 9),

Rys. 9. Wadliwie ułożona siatka w warstwie zbrojącej
