Problem dotyczący wykonania hydroizolacji w Uniwersyteckim Centrum Klinicznym w Bydgoszczy

Mgr inż. Fabian Lewandowski, Budimex S.A.

Przedmiot i zakres artykułu stanowią zastosowane i wykonane izolacje przeciwwilgociowe w ramach zadania pn. Budowa obiektu „Uniwersyteckie Centrum Kliniczne – Zakładu Medycyny Paliatywnej, I Kliniki Psychiatrii, Kliniki Dermatologii i Kliniki Geriatrii Szpitala Uniwersyteckiego Nr 1 przy ul. Marii Skłodowskiej-Curie 9 w Bydgoszczy”.

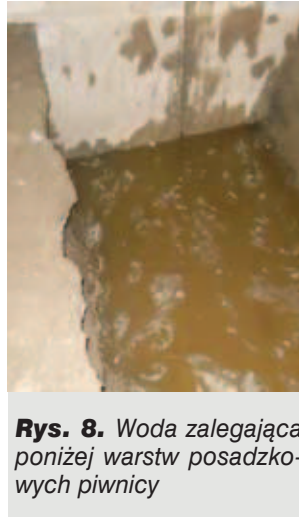
Rys. 8. Woda zalegająca poniżej warstw posadzkowych piwnicy

Ponadto pojawiły się problemy z wodą w przestrzeni podposadzkowej w świetle zapisów w Dzienniku Budowy wiosną 2011 roku. Wiele mówi w tej kwestii wpis inspektora nadzoru: „Po raz kolejny, zwracam uwagę na wodę w piwnicy, którą należy bezwzględnie usunąć, ususzyć piwnicę. Przystąpić bezwzględnie do usunięcia przyczyny napływania wody do piwnicy”. I jeszcze kolejny wpis: „W dalszym ciągu nie wykonuje się żadnych robót, które spowodują likwidację zalegającej w piwnicy wody. Metoda została już wybrana i wstępnie zaakceptowana, należy niezwłocznie przystąpić do iniekcji w piwnicy”.

W pierwszej kolejności szybkie, pełne oraz trwałe do czasu zapewnienia pełnej szczelności zabezpieczeń przeciwwodnych usunięcie wody zalegającej w piaskach na płycie fundamentowej przy zastosowaniu specjalnego drenażu wewnętrznego pod posadzkowego. Drenaż ten pozostawiono na wypadek awaryjnego pojawienia się wody w latach przyszłych (np. w wyniku uszkodzenia kanalizacji podposadzkowej), a także na wypadek gdyby podjęte działania likwidujące wodę w budynku okazały się nie do końca skuteczne (na terenie Bydgoszczy jest wiele budynków z podobnym problemem, które są normalnie użytkowane). Ponadto zaplanowano:

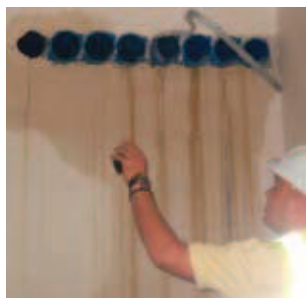
Rys. 9. Problem dotyczący wykonania hydroizolacji w Uniwersyteckim Centrum Klinicznym w Bydgoszczy

Przykładowe miejsca nieszczelności przedstawiono na rysunkach 9–11.

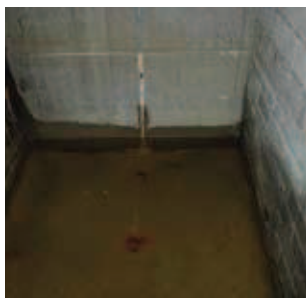
Rys. 10. Nieszczelność ścian szybów windowych na styku z płytą fundamentową

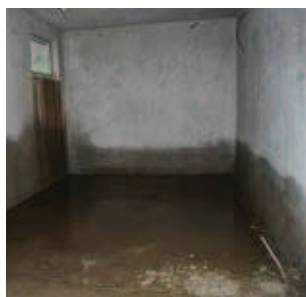
Rys. 11. Nieszczelność na styku ścian żelbetonowych piwnicy z płytą fundamentową, woda spiętrzyła się powyżej posadzki piwnicy
