Ocena stanu technicznego i propozycja naprawy balkonu, na przykładzie balkonu w zabytkowym budynku z przełomu XIX i XX wieku

Dr inż. Elżbieta Grochowska, Uniwersytet Zielonogórski

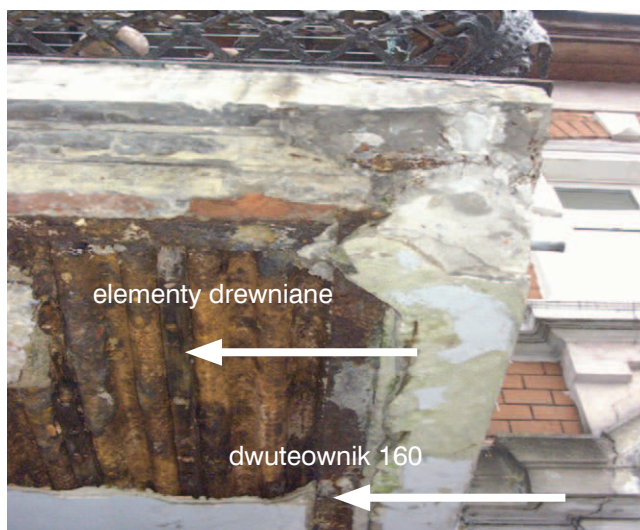
Rys. 2. Widok od spodu uszkodzonej płyty balkonowej, skorodowanej blachy fałdowej, stopki dolnej dwuteownika i elementów drewnianych

Elementy nośne wspornikowego balkonu, które stanowią dwuteowniki 160, pokazane częściowo na rysunku 2, są pokryte korozją. Znajdująca się w płycie balkonowej stalowa blacha falista, którą widać na rysunku 4, a właściwie to, co z niej pozostało, jest mocno skorodowana. Można nawet użyć sformułowania, że prawie nie istnieje. Stalowa blacha falista była wzmocniona drewnianymi elementami, obecnie częściowo lub całkowicie zgniły, a te, które zachowały jeszcze swój kształt, po-

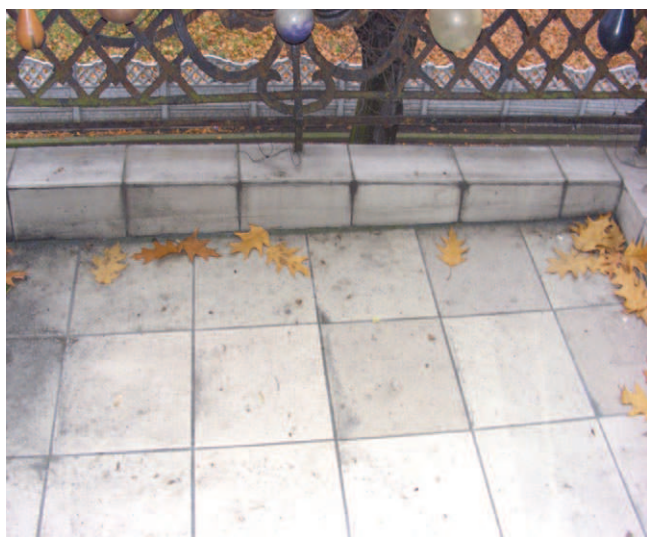
Rys. 3. Widok balkonu od góry, płyta w formie „koryta” wyłożona płytkami ceramicznymi

Balkony należą do elementów budynku szczególnie narażonych na działanie szkodliwych czynników zewnętrznych. Decydujący wpływ w tym przypadku na stan elementów balkonu miały wpływy atmosferyczne. Występujące degradacje są spowodowane głównie przez wodę pochodzącą z opadów. Obecnie płyta balkonowa jest tak wykonana, że tworzy „koryto”, z którego nie ma ujścia wody opadowej (rys. 3).

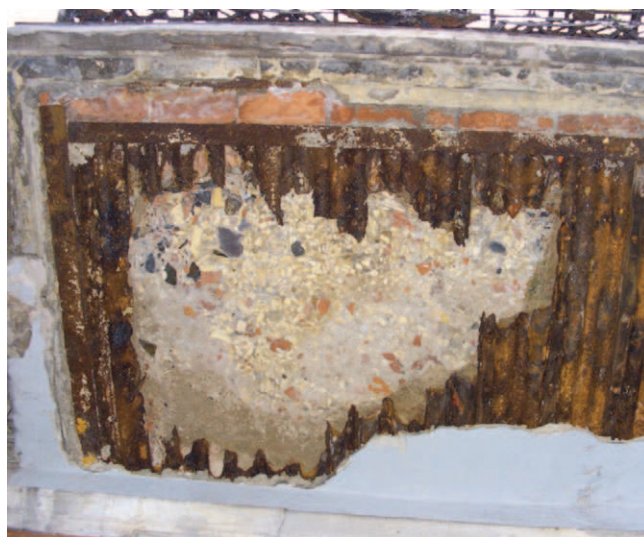
Rys. 4. Widok balkonu od spodu, widok resztek skorodowanej, stalowej płyty falistej, brak spodniej warstwy tynku

kazano na rysunku 2. Beton, który był wylany na płycie falistej (rys. 4), rozsypywał się pod wpływem uderzenia młotkiem. Należy powiedzieć, że nie był to beton dobrej jakości, znajdowały się w nim różne zanieczyszczenia i wykonano go bardzo oszczędnie. Warstwa tynku, która od spodu pokrywała blachę falistą obecnie już nie istnieje, co doskonale widać na rysunku 4.

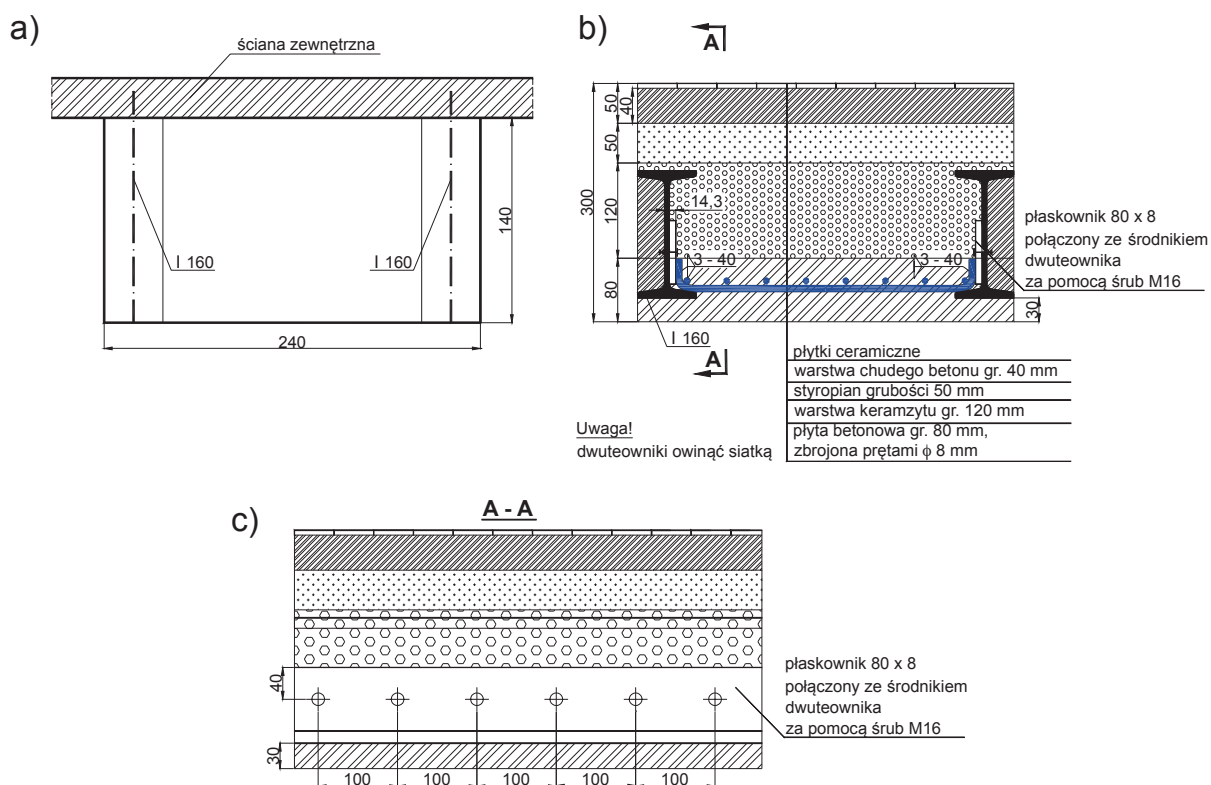
Rys. 5. Zaproponowane rozwiązanie: a) wymiary balkonu w rzucie, b) proponowana konstrukcja balkonu, c) przekrój A-A przez konstrukcję płyty balkonowej

- Oczyszczone i zabezpieczone preparatem antykorozyjnym dwuteowniki owinać siatką, aby była lepsza przyczepność betonu do stali.
- Do środka dwuteownika przymocować płaskownik o przekroju 80 x 8 mm i długość dostosowanej do wysięgu dwuteownika, śrubami M16, rozstawionymi co 10 cm.
- Do płaskowników należy przyspawać pręty zbrojeniowe o średnicy 8 mm, zgodnie z rysunkiem 5.

Propozycja naprawy (odbudowy) płyty balkonowej została pokazana na rysunku 5.
