ANDRZEJ STAŃCZYK

Prawdopodobna przyczyna zniszczenia wiaduktu „Polcevero” w ciągu autostrady A10 w Genui

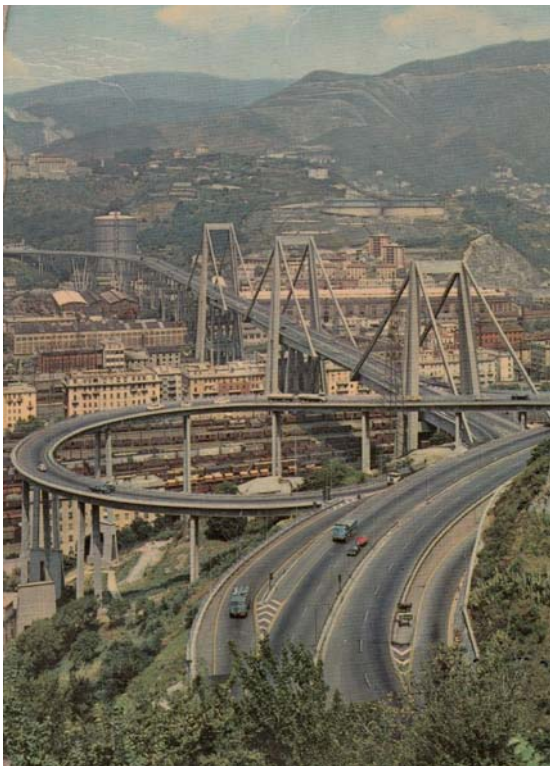
Całkowita długość mostu wynosiła 1102 m, szerokość jezdni 18 m, najdłuższe przęsło 207,88 m. Podwieszenie cięgnami nachylonymi pod kątem około 45° podzieliło najdłuższe przęsła na trzy odcinki o mniej więcej równej długości – po około 70 m – wystarczającej by trzy TIR-y jadące bocznym pasem w kilkudziesięciometrowych odległościach obciążyły głównie to jedno cięgno.

Z wyglądu mostu widać, że cięgna podwieszenia (nieśluszenie nazywane wantami, bowiem wanty podtrzymują maszt łodzi... w tym przypadku pylon – a jest wręcz przeciwnie) zostały obetonowane. Wymiary przekroju poprzecznego tej betonowej otoczki są podejrzanie duże w porównaniu z przekrojami pylonów przenoszących przecież znacznie większe obciążenia i to ściskające – skutkujące wybocze-

Fot. 1. Wiadukt Polcevero wg. projektu Prof. Riccardo Morandiego

Gdyby cięgna były tylko obetonowane, to przy obciążeniu użytkowem każdym pojazdem powstawałyby pęknięcia poprzeczne tego betonu wskutek jego rozciągania. **Najprawdopodobniej więc, po podwieszeniu przęseł na cięgnach i stwardnieniu betonowej otoczki, zostały one naprężone dodatkową siłą wynikającą z przewidywanych, dalszych obciążeń statycznych i użytkowych.**

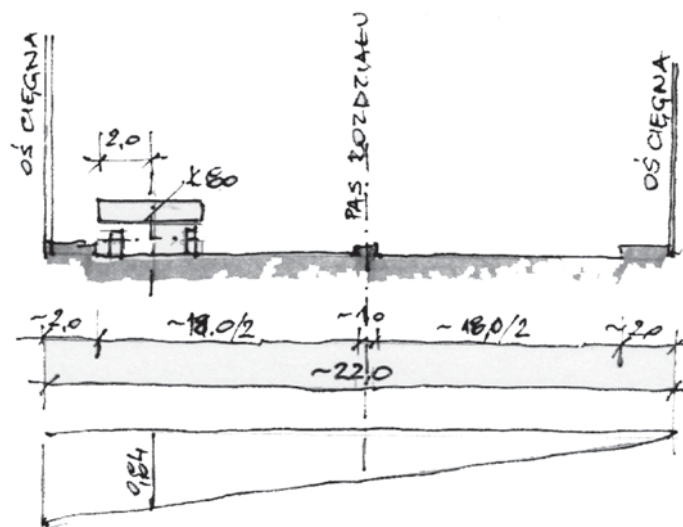
„Nasz” polski, normowy pojazd K o masie 800 kN, jadący samotnie (jeden na całym obiekcie), bocznym pasem – w odległości 2,0 m od krawężnika, wywołałby w cięgnię siłę blisko 100 T, a mianowicie:

$$N \cong [(22,0/2 + 0,50 + 18,0/2 - 2,0)/22] \times 800/\cos 45^\circ = 0,84 \times 800/0,707 \cong 950 \text{ kN}$$

Rys. 1. Szkic rozdziału poprzecznego obciążenia użytkowego na cięgno
