Remont tarasów Pałacu Prezydenckiego w Warszawie

Renovation of garden terraces in the Presidential Palace in Warsaw

Cytowanie / Citation: Gzell S. Renovation of garden terraces in the Presidential Palace in Warsaw. *Wiadomości Konserwatorskie – Journal of Heritage Conservation* 2019;60:17-25

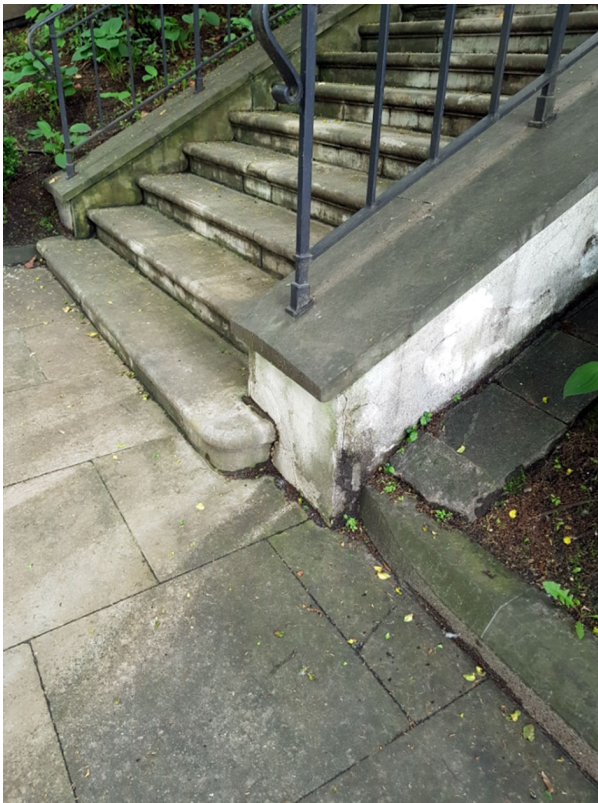
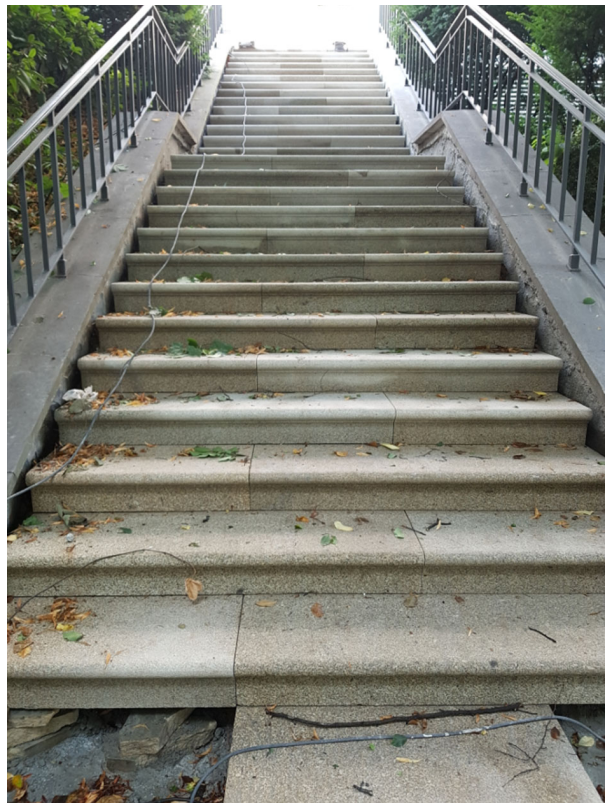
Ryc. 1, 2. Schody boczne, południowe. Stan przed remontem (1) i w czasie remontu, po ułożeniu nowych stopni (2)

Fig. 1, 2. Side stairs, from the south side. State before the renovation (1) and during the renovation, after the new steps were laid (2)

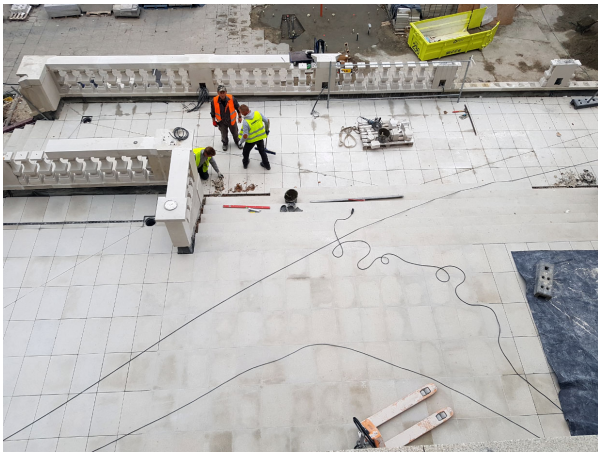
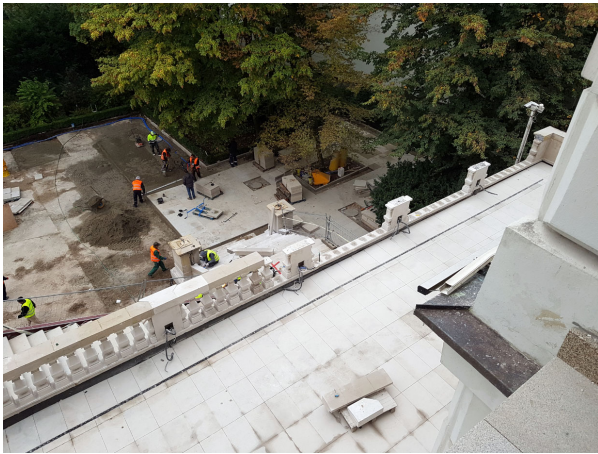
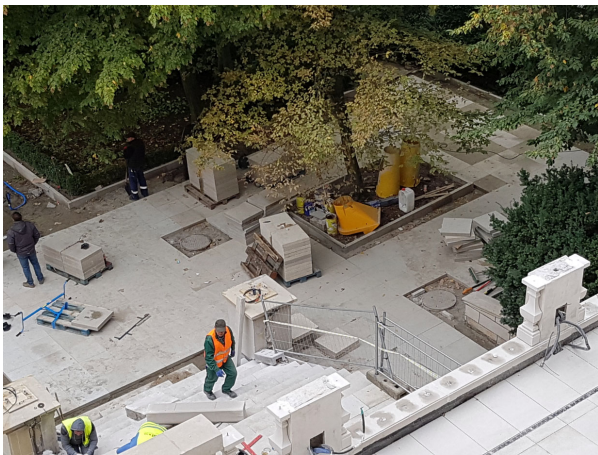
Ryc. 3, 4, 5. Widok z balkonu I pietra na taras górny (3), górny i dolny (4) i dolny (5). Widoczny jest montaż nowych balustrad

Fig. 3, 4, 5. View from the balcony on the 1st floor onto the upper terrace (3), the upper and lower terraces (4) and the lower (5). Newly mounted railing is visible

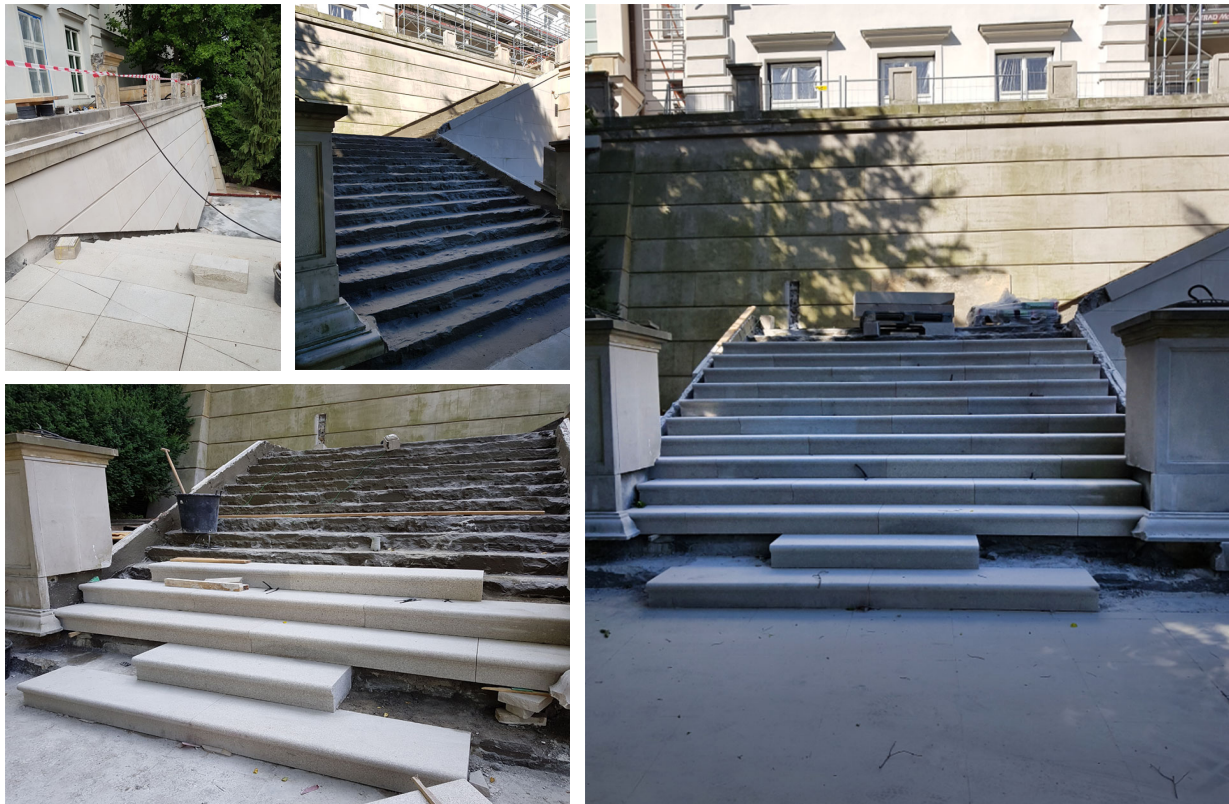
Firstly, after the balusters and steps had been dismantled, it turned out that stringers along the staircase which the steps adjoined and on which the stone balusters were to be set, were of minimum width. They were made wider by the stone cladding of the outer walls along the stairs, but one has to remember that the cladding is not a load-bearing structure; on the contrary, it actually weighs down the walls. Therefore, the balusters in the railing had to be solidly fixed, especially as the heavy stone banisters were to rest on them.

Ryc. 6, 7, 8, 9. Południowa część schodów głównych, łączących taras górny i dolny, w różnych fazach remontu, po rozbiórce uszkodzonych elementów i w czasie układania nowych stopni

Fig. 6, 7, 8, 9. The south section of the main staircase connecting the upper and lower terraces, at various stages of the renovation, after dismantling the damaged elements and while new steps were being laid

Po pierwsze, przy demontażu balustrad i stopni okazało się, że ściany policzkowe wzdłuż schodów, do których stopnie dochodziły i na których ma stać kamienna balustrada, mają minimalną szerokość. Poszerzają je co prawda wykładziny kamienne zewnętrznych ścian przyschodowych, ale trzeba pamiętać, że wykładziny nie są konstrukcją nośną, przeciwnie, same obciążają ściany. Z tego płynie wniosek, że tralki balustrad musiały uzyskać solidne zamocowanie, zwłaszcza że ułożone będą na nich kamienne, ciężkie poręcze.

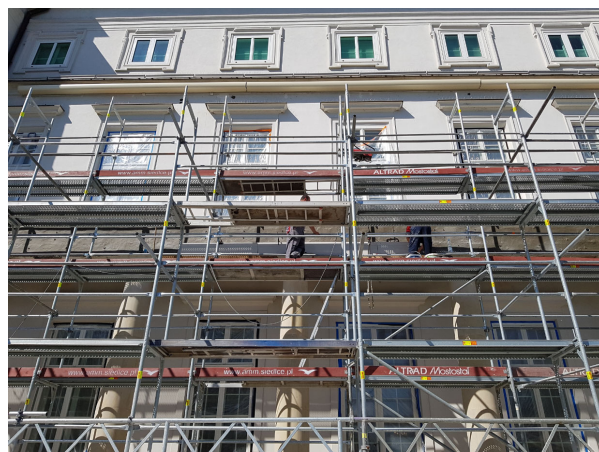
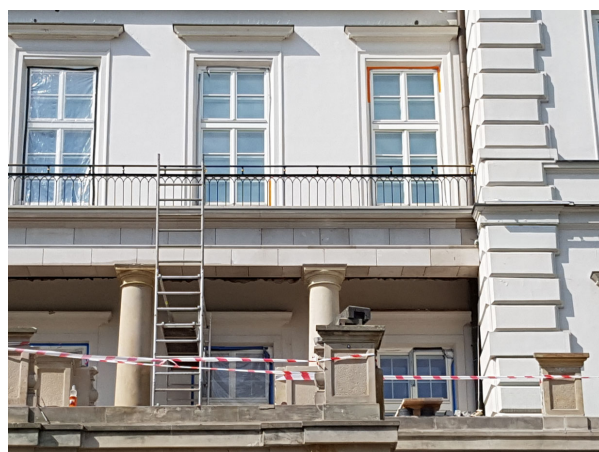
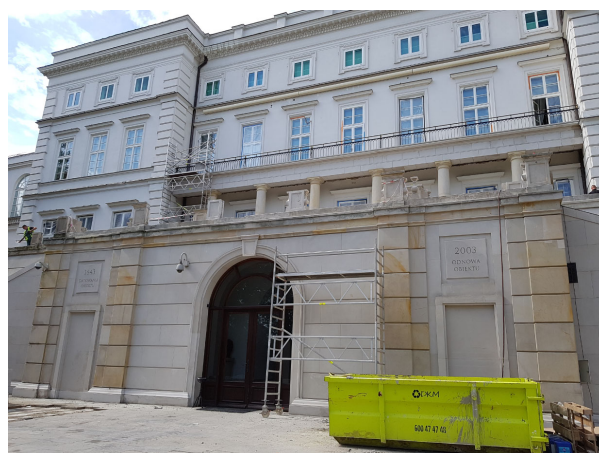
Ryc. 10, 11, 12. Ogrodowa elewacja Pałacu Prezydenckiego: w czasie remontu balkonu I piętra i po zasadniczych pracach remontowych, w okresie czyszczenia muru oporowego tarasu górnego
Fig. 10, 11, 12. Garden elevation of the Presidential Palace: during the renovation of the 1st floor balcony and after the basic renovation work, while the resistance wall of the upper terrace was being cleaned
