Pozyskanie zabytkowego 100-letniego mostu do celów dydaktycznych

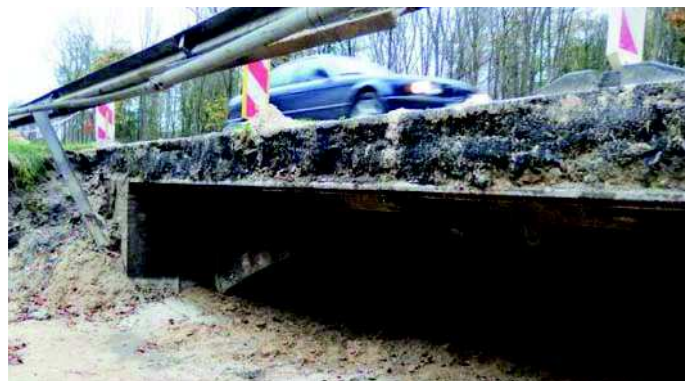
W związku z prowadzonymi robotami wystąpiła konieczność wymiany biegnącego w nasypie drogowym przepustu na nowy i wówczas nastąpiło częściowe odstąpienie mostu (fot. 2). Most i przepust są usytuowane nad ciekim bez nazwy.

Fot. 2. Most po częściowym odstąpieniu

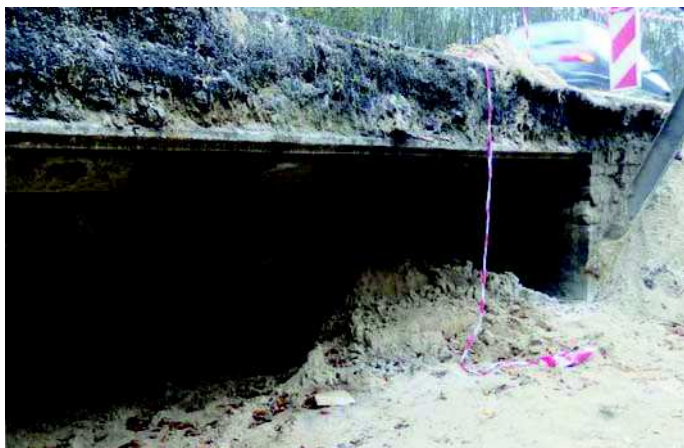
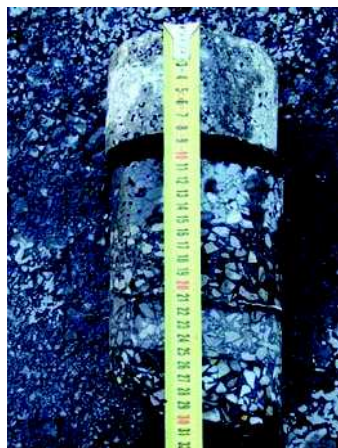
Fot. 5. Widok na nawierzchnie bitumiczne na moście (a) oraz odwiert rdzeniowy przez warstwę nawierzchni (b)

Na oryginalnej nawierzchni ceglanej występowały warstwy nawierzchni bitumicznych o łącznej grubości od 30 do 40 cm (fot. 5). W pobranym rdzeniu z warstw nawierzchni bitumicznych nie występowała warstwa hydroizolacji, natomiast dolna warstwa (pierwsza na nawierzchni ceglanej) odpowiada stosowanej przed laty nawierzchni typu asfalt lany (*smółówka*). Znane są powszechnie właściwości asfaltu lanego jako warstwy nie tylko nawierzchniowej ścieralnej, ale także jej właściwości hydroizolacyjne. Relatywnie niewielkie przecieki przez płytę pomostu wynikają z wbudowania warstwy z tego materiału.

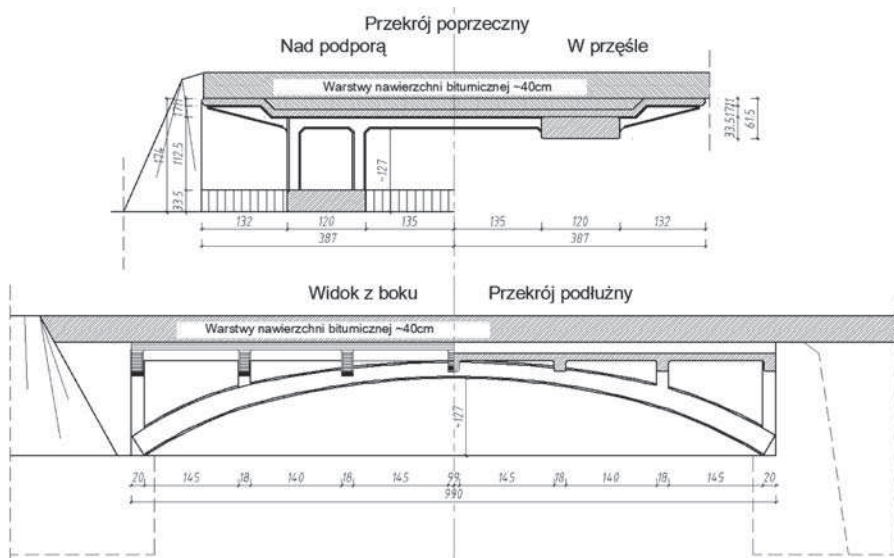
W październiku 2014 r. przeprowadzono inwentaryzację wymiarów (rys. 1) i fotograficzną obiektu.

Rys. 1. Inwentaryzacja wymiarów mostu w Łabuniach

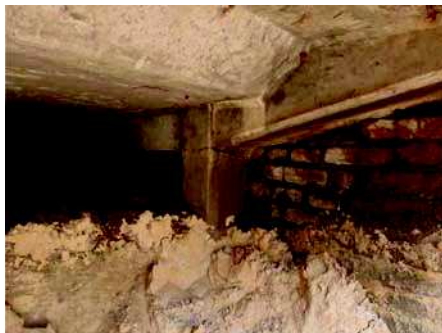
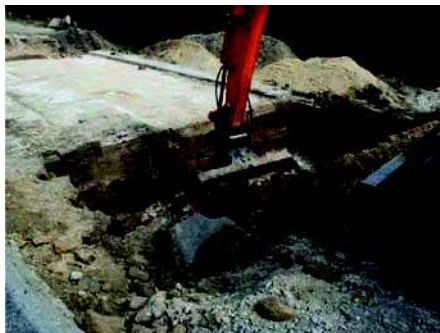
Przyczółki mostu można było rozpoznać dopiero w czasie prac rozbiórkowych (fot. 6 i 7). Zostały wykonane jako masywne ściany o grubości 1,2 m. Typowe w przypadku mostów łukowych, przy których rozpór jest najważniejszym oddziaływaniem. Tu rozpór był w całości przekazywany na przyczółki, które wykonano z cegły określanej jako cegła carska o wymiarach $7 \times 11 \times 28$ cm; wytrzymałość na ściskanie 14 MPa. Jako spoiwo zastosowano zaprawę cementowo-wapienną na kruszywie z drobnego piasku. Na ceglach jest widoczny znak producenta (fot. 7b). Mury przyczółków były w doskonałym stanie. Ich rozebranie do poziomu pobierania ustroju nośnego zajęło dwa dni.

Fot. 6. Widok na ceglana ścianę zapleczną od strony przęsła (a) oraz ceglane skrzydła mostu (b)

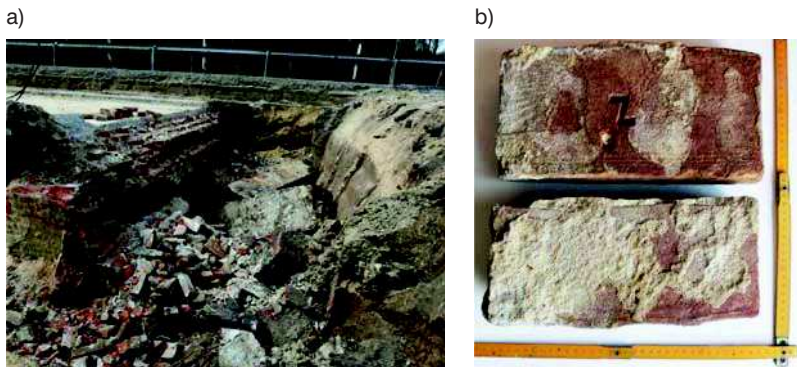
Fot. 7. Odsonięta tylna ściana korpusu przyczółka (a) oraz carska cegła z przyczółków (b)

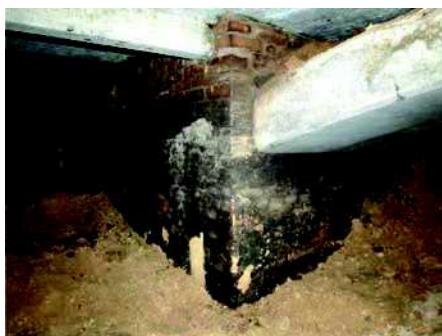
Stwierdzono także, że jedno z podparć łuku jest obudowane ceglany murem okalającym (fot. 8). Wywiad środowiskowy jest w dalszym ciągu ważnym elementem rozpoznania inżynierskiego. W zakresie rozpoznania obudowy fragmentu łuku uwzględniono krążące opowieści, że mogło to być miejsce dla strażnika

strzegącego mostu podczas I lub II wojny światowej. Tak czy inaczej, przyczyna obudowania łuku nie była znana. Przeprowadzono rozpoznanie minerskie, które wykazało niewielkie pozostałości amunicji.

Fot. 8. Obudowa jednego z łuków w jego podstawie

Przyjęto hipotezę o uszkodzeniu podstawy łuku, tym bardziej że z obudową była powiązana dodatkowa belka stalowa INP400 w miejscu skrajnej poprzecznicy, widocznej na fot. 8.

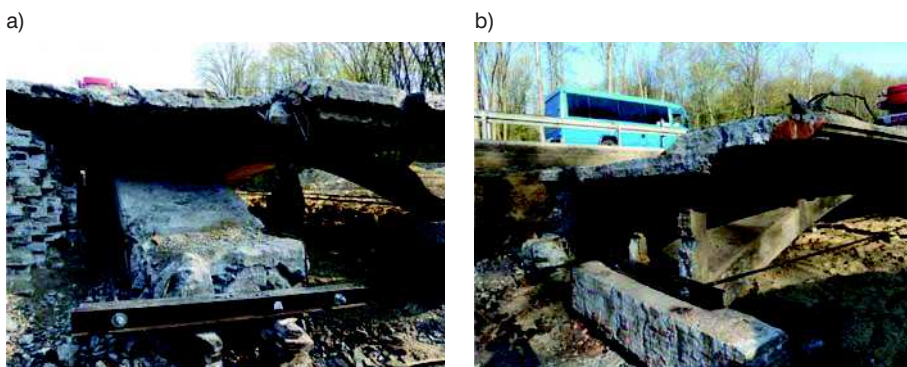
Po rozebraniu obudowy w odległości ok. 0,6 m od węzła łuku beton był znacznie zniszczony, czyli był to przegub. Brak było słupków podparcia płyty pomostu i poprzecznicy skrajnej (fot. 9). W tej sytuacji liczone się ze zniszczeniem tego elementu podczas pobierania dźwigami lub w czasie transportu.

Fot. 9. Ubytki w elementach konstrukcyjnych jednego z łuków – brak słupków podpierających i poprzecznicy skrajnej (a) oraz porównawczo druga część mostu o prawidłowej konstrukcji (b)

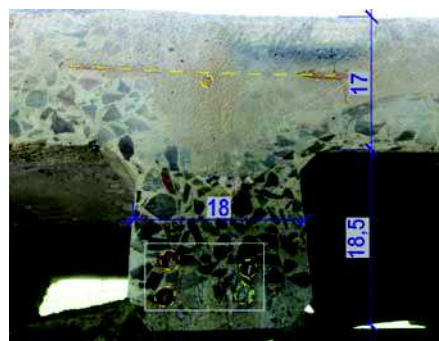
Fot. 11. Odsonięte zbrojenie poprzecznic w rozcięciu mostu

W miejscach ubytków betonu i na skutek rozcięcia mostu były widoczne pręty zbrojeniowe. Zbrojenie płyty i żeber wykonano z prętów gładkich $\text{Ø}12$ mm, podczas gdy łuki zbrojono prętami $\text{Ø}18$ mm (fot. 11). Stal zbrojeniowa oraz beton będą poddane badaniom w Laboratorium Budownictwa WBIA PL mikroskopem skaningowym SEM wraz z mikrosondą EDS, która daje możliwości oznaczania składu chemicznego mikroobszarów. Pozostałości zbrojenia słupków betonowej balustrady pozwoliły ustalić rozstaw słupków.

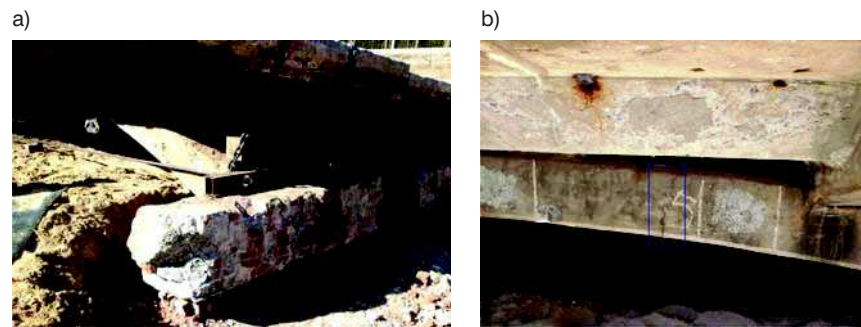
Schemat zawiesi wynikał z analizy statycznej przy podstawowym kryterium minimum wyężenia w żelbetowym materiale konstrukcji (rys. 2). W dniu 23 kwietnia 2015 r. rozpoczął się etap pobrania mostu. Dysponowano dwoma dźwigami o udźwigu odpowiednio 800 i 600 kN, przy ciężarze pojedynczych elementów 300 i 280 kN. Podczas odcinania ustroju nośnego od fundamentu konieczne było wprowadzenie maszyny, której szerokość skrajni wynosiła 5 m, co zwiększyło wyięg ramion dźwigów o około 1,5 m. Przy próbie uniesienia elementu o ciężarze 300 kN dźwigi nie były w stanie oderwać go od podłoża. Należało umieścić zawiesia tuż przy podporach (fot. 12a). Był to stan niekorzystny, spowodowany granicznym wyężeniem ściągnięć.

Uniesienie elementu się powiodło, jednakże pojawiła się rysa w łuku o rozwarciu ok. 1 mm (fot. 12b). Przebieg rysy wskazuje, że nastąpiło skręcenie spowodowane nierównomiernym odspojeniem. Od tego momentu łuk w rysie pracował tylko dzięki zbrojeniu. Nastąpiło przetożenie zawiesi w projektowane położenie i pierwszą część mostu powoli uniesiono w górę (fot. 13a). Po obrocie przęsto zawisło nad platformą niskopodwoziową (fot. 13b). Poza ściągnięciem i zabezpieczeniem odciągnięciami, w części środkowej przęsta zastosowano podparcia za pomocą rusztowań CupLock.

Fot. 12. Odspojenie przęsta od przyczółków – zawieszanie przy podporach (a) oraz zarysowanie łuku nośnego (b)

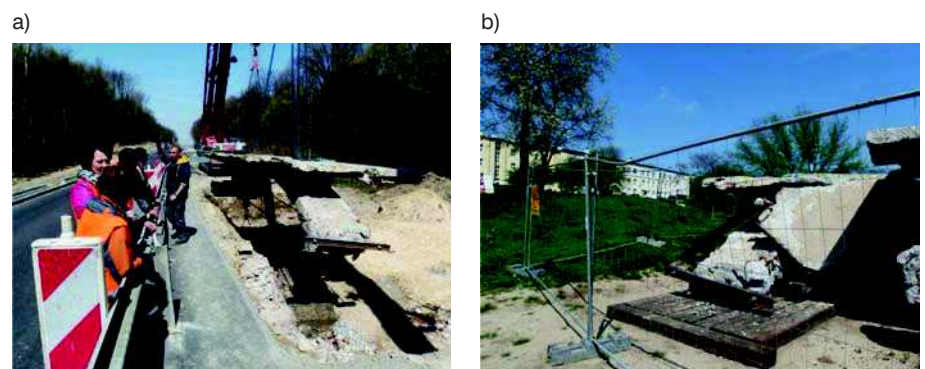
Drugą, uszkodzoną część mostu podniesiono i załadowano relatywnie łatwo (fot. 14a). Modelowanie komputerowe tego elementu mostu prowadziło do stanu granicznego, który w praktyce mógł oznaczać złamanie przęsta. Jednakże rezerwy tkwiące w konstrukcji pozwoliły na bezpieczne podniesienie przęsta.

Podczas nocnego przewozu do Lublina nastąpiło odłamanie naroża płyty segmentu drugiego, (fot. 14b) oraz kolejne zarysowania. Przejazd konwoju przez Lublin, uwieczniony za pomocą kamer, kilka minut po północy dotarł na teren Politechniki Lubelskiej (fot. 15a).

Fot. 14. Uszkodzone przęsto mostu (a) uniesione na zawiesiach oraz obraz złamanej wspornikowej płyty pomostu (b)

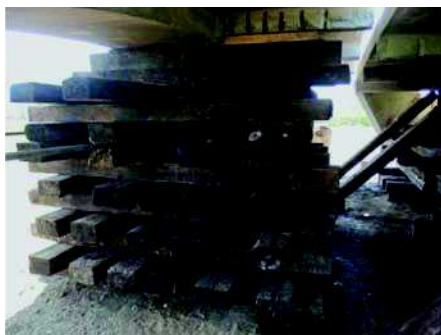
Fot. 16. Podparcie przęsła na kaszycy z podkładów kolejowych

Obiekt podparto w środku rozpiętości na kaszycy (fot. 16) i zabezpieczono na boki zastrzałami (fot. 17).
