## **PRAKTYCZNE ZASTOSOWANIE BADAŃ TERMOWIZYJNYCH PRZEZ ENERGETYKĘ ZAWODOWĄ**

**Streszczenie:** Wykorzystanie kamery termowizyjnej do oceny stanu technicznego aparatury rozdzielczej i dystrybucyjnej systemu energetycznego ma bezpośredni wpływ na zachowanie ciągłości dostaw energii elektrycznej. Szczególne warunki środowiskowe, odnoszą się bezpośrednio do sposobu interpretacji wyników pomiarów. Zaprezentowane przykłady badań termowizyjnych, obrazują mechanizmy działań stosowane w praktyce zawodowej. Uzmysławiają, że zignorowanie nawet najmniejszych nieprawidłowości może skutkować rozległą awarią systemu energetycznego. Natomiast prawidłowa weryfikacja termogramów umożliwia diagnostykę systemu bez konieczności pozbawiania dopływu energii elektrycznej do odbiorców przemysłowych i indywidualnych.

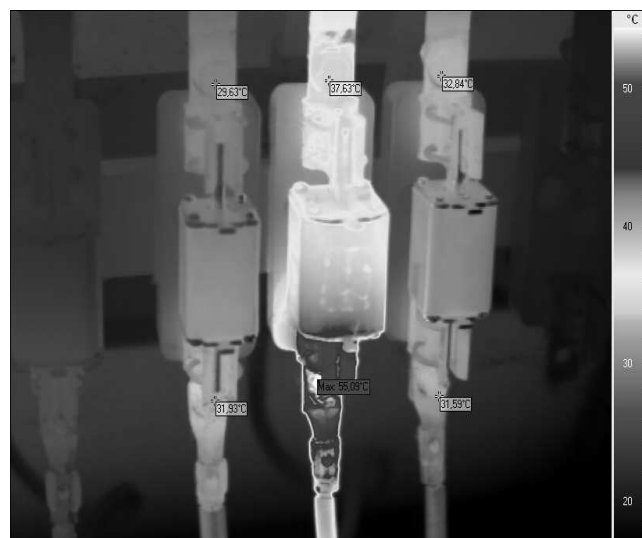
Termogram pola liniowego rozdzielni niskiego napięcia zarejestrowany za pomocą kamery długofalowej przedstawia rysunek 1. Na termogramie tym widać zdecydowany wzrost temperatury szczęki odpyływowej podstawy bezpiecznikowej fazy L<sub>2</sub>. Temperatura złącza odpyływowego przekroczyła 55°C przy temperaturze zacisku dopływowego 37°C. Przy czym na podstawach bezpiecznikowych faz L1 i L3 obserwować można wyrównaną temperaturę na o wartości 32°C.

Po wstępnej analizie termogramu z rysunku 1 zalecono sprawdzenie połączenia końcówki kablowej z podstawą bezpiecznikową. Jednak okazało się, że połączenia gwintowane, jak i zaciskane były wykonane prawidłowo. Przyczyną wzrostu temperatury w tym miejscu było nieodpowiednie osadzenie bezpiecznika w podstawie oraz zabrudzenie powierzchni styku. Spowodowało to wzrost rezystancji przejścia i nadmierne wydzielanie się ciepła na tym zacisku, co można zaobserwować na rysunku 1. Na fotografia tego samego pola przedstawionej na rysunku 2, wykonanej w świetle widzialnym, możemy zaobserwować niedokładny montaż bezpiecznika fazy L<sub>2</sub> w podstawie.

Rys. 1. Termogram pola liniowego rozdzielni niskiego napięcia

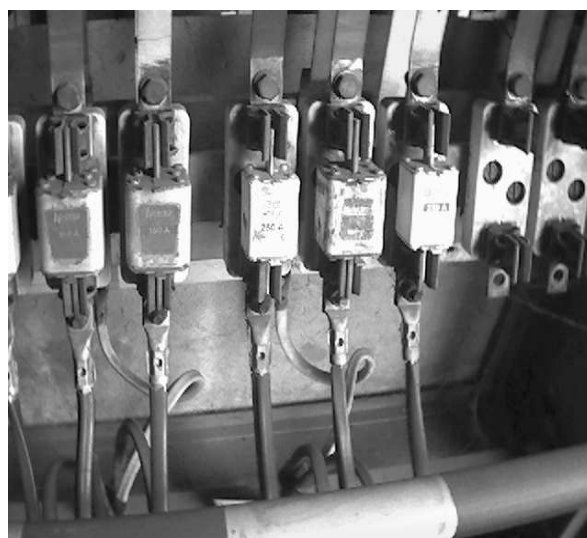
Rys. 2. Zdjęcie w świetle widzialnym pola liniowego rozdzielni niskiego napięcia

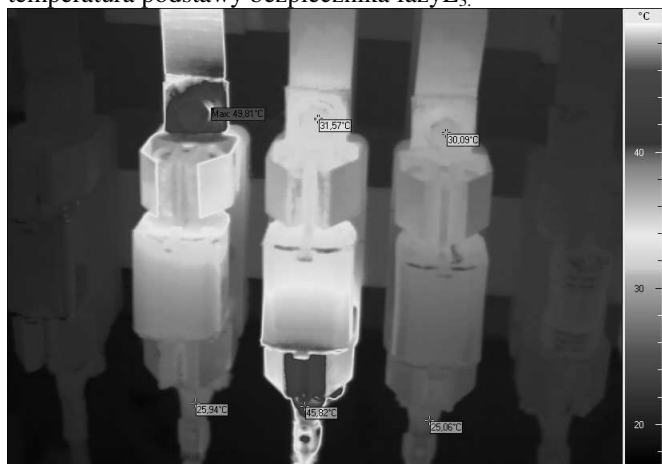
Dla porównania na rysunku 3. przedstawiono obraz termowizyjny innego pola liniowego, pola nr 2. Na termogramie tym możemy zaobserwować zdecydowany wzrost temperatury dla dwóch faz. Szczęki odpyływowe podstawy bezpiecznikowej fazy  $L_2$  oraz zaciski dopływowe fazy  $L_1$  wykazują zdecydowanie większą temperaturę niż temperatura podstawy bezpiecznika fazy  $L_3$ .

Rys. 3. Termogram pole nr 2 rozdzielni niskiego napięcia

Dla tego pola, po analizie termogramu z rysunku 2, zalecono sprawdzenie połączeń gwintowanych podstaw bezpiecznikowych faz  $L_1$  i  $L_2$ . W trakcie sprawdzenia okazało się, że połączenie gwintowe podstawy bezpiecznika fazy  $L_1$  było faktycznie niewłaściwe. Natomiast przyczyną przyrostu temperatury zacisku podstawy bezpiecznika zamontowanego w fazie  $L_2$  było wadliwie wykonanie prasowanej końcówki przewodu dołączonej do tego zacisku.

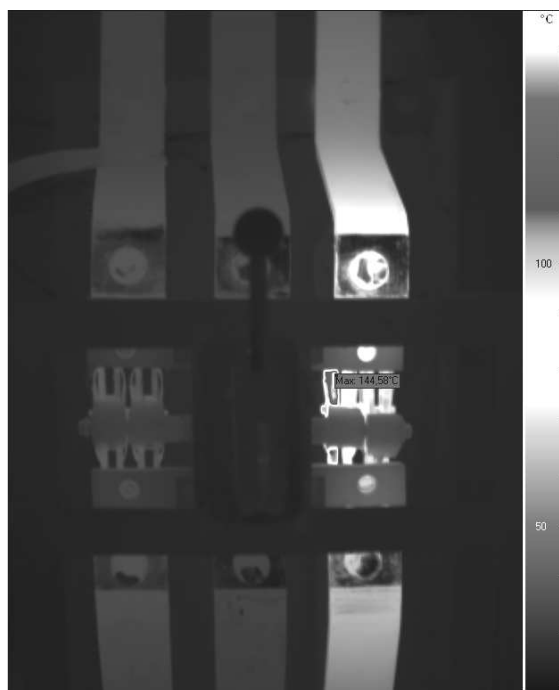
Za pomocą kamery termowizyjnej badano odłącznik kablowy zatablicowy, wykorzystany jako rozłącznik główny rozdzielni niskiego napięcia. Zarejestrowany obraz termowizyjny tego rozłącznika przedstawia rysunek 4. Na termogramie tym uwidocznił się zdecydowany wzrost temperatury fazy  $L_3$  odłącznika, w pobliżu szyny odpyływowej i zasilającej, oraz na nożach tego odłącznika, przy braku przyrostu temperatury na połączeniach gwintowanych szyn z zaciskami odłącznika.

Pierwotne wnioski, jakie się nasunęły po analizie termogramu z rysunku 4, wydawały się być jednoznaczne. Wzrost temperatury dla fazy  $L_3$  spowodowany był asymetrią obciążenia stacji. Dalsze badania wykazały jednak, że obciążenia prądowe stacji jest niewielkie a występujące różnice obciążeniowe dla poszczególnych faz były pomijalnie małe. Jediną przyczyną anomalii temperaturowych na odłączniku, był niedomknięty nóż co zwiększało rezystancję przejścia styku.

Opisany przypadek jest typowym przykładem nieprawidłowości powstałej z zupełnie błahej przyczyny, która w konsekwencji mogłaby doprowadzić do odłączenia wszystkich odpyływów niskiego napięcia (0,4 kV) od tej stacji. Jej wyeliminowanie było również banalne. Taką sytuację możemy potraktować jako przykład wykorzystania wyników badań termowizyjnych do wskazania obszarów występowania nieprawidłowości, a wnioski obarczone były dużą niepewnością. Brak gruntownego badania mogłoby doprowadzić do rozprzestrzeniania się awarii.

Rys. 4. Obraz termowizyjny odłącznika głównego OZK

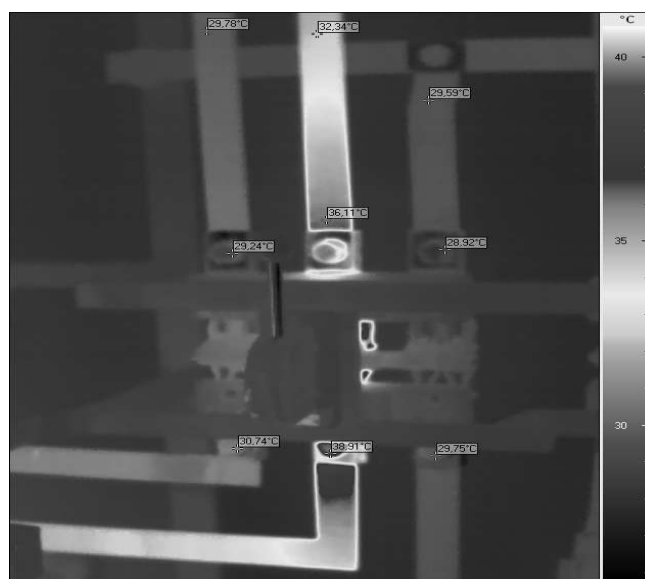
Dla porównania na rysunku 5 przedstawiono obraz termowizyjny innego odłącznika typu OZK zastosowanego jako rozłącznik liniowy rozdzielni niskiego napięcia. Na termogramie uwidocznił się wzrost temperatury w obrębie połączenia gwintowanego szyny odpyływowej fazy  $L_2$  oraz wzrost temperatury noży mechanizmu odłącznika.

Rys. 5. Termogram faz odłącznika głównego OZK

W tym przypadku pierwotne wnioski, jakie się nasunęły analizując materiał badawczy, brzmiały: „sprawdzić połączenia gwintowane odłącznika OZK dla fazy  $L_2$ ”. Ale jak można się domyślać, okazało się że mechaniczna strona łączeniowa odłącznika OZK funkcjonuje prawidłowo, połączenia gwintowane są właściwie wykonane a przyczyną przyrostu temperatury jest asymetria obciążenia. Usunięcie tej nieprawidłowości polegało na przepięciu kilku obwodów odbiorczych tak, aby uzyskać równomierność obciążeń prądowych dla każdej z faz odłącznika.
