Zachowanie oryginalnych odkształceń obiektu jako zagadnienie konserwatorskie na przykładzie kościoła oo. Franciszkanów w Jaśle (cz. I)

Preserving original deformations in the object as a conservation issue on the example of the Franciscan Church in Jasło (part I)

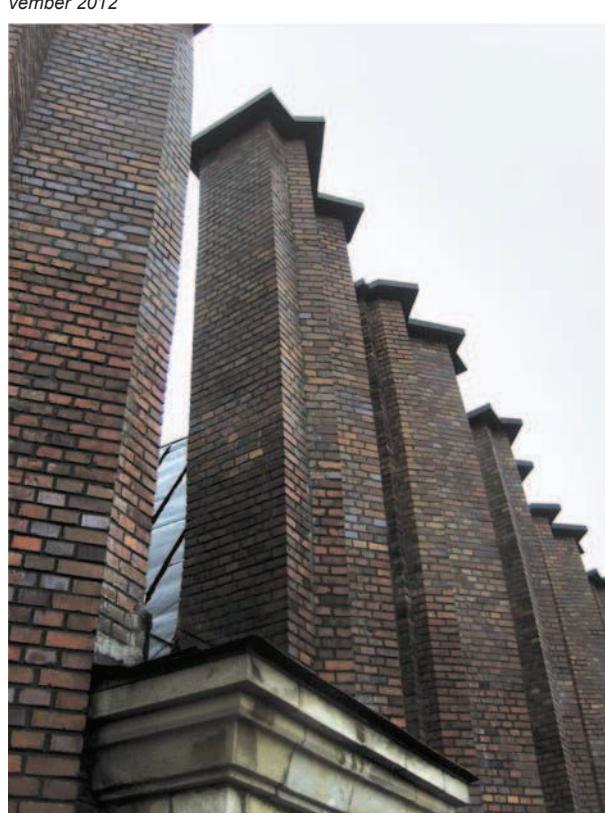
Ryc. 4. Widoczne odchylenia sterczyn po stronie zachodniej, fot. M. Łaba, październik 2011
Fig. 4. Visible deviations of pinnacles on the west side, photo: M. Łaba, October 2011

Sterczyny elewacji zarówno zachodniej, jak i wschodniej, wykazały znaczne odchylenia od pionu (ryc. 4, 5), natomiast mniej widoczne były odchylenia sterzyn elewacji frontowej – szczytowej (ryc. 6). Zauważono tendencję do wychylania się sterzyn w kierunku „do kościoła”. Przypuszczano, że mury sterzyn nie posiadają rdzeni żelbetowych ani wzmacnień strukturalnych.

Pinnacles on both the west and the east elevation revealed significant deviation from the perpendicular (fig. 4, 5), while deviations of pinnacles on the front – gable elevation were less visible (fig. 6). A tendency of pinnacles to lean “towards the church” has been observed. It was supposed that pinnacle walls do not have reinforced concrete cores or structural reinforcement.

Chcąc zachować i utrważyć efekt łukowych odkszałceń sterczyn, zaprojektowano wzmacnienie murów sterczyn poprzez założenie żelbetowej konstrukcji szkieletowej w postaci dwóch pilastrów prostokątnych zlokalizowanych od strony wewnętrznej sterczyny w bruzdach i utwierdzonych w istniejącym wieńcu żelbetowym (ryc. 7).

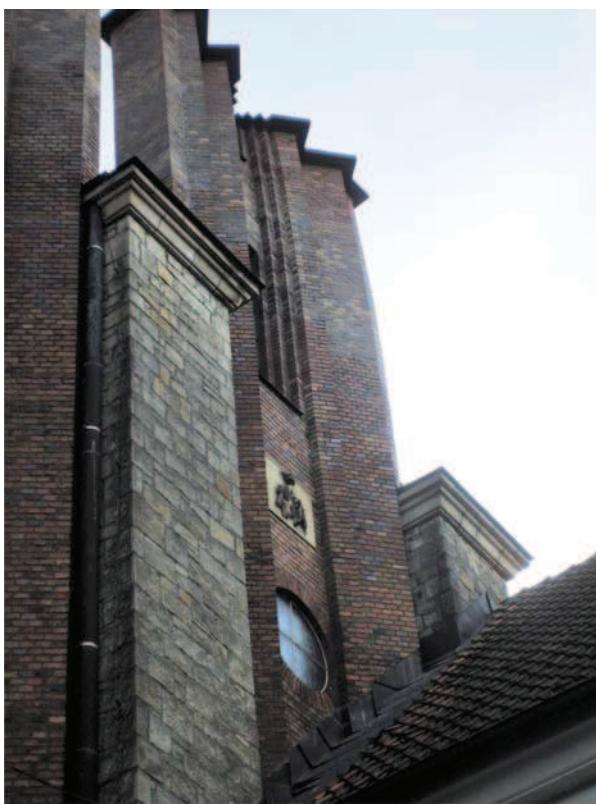
Ryc. 5. Deformacje sterczyn po stronie zachodniej, fot. M. Łaba, październik 2011

Fig. 5. Deformations of pinnacles on the west side, photo: M. Łaba, October 2011

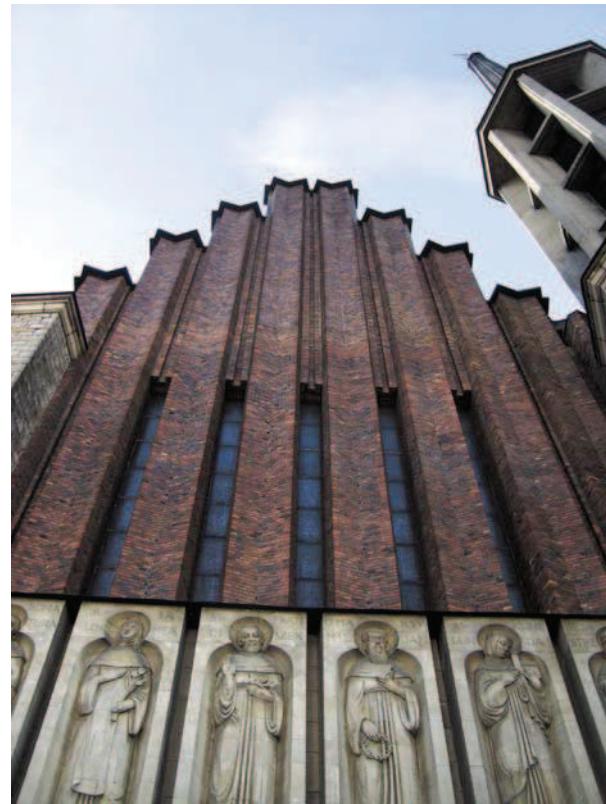
Ryc. 6. Odchylenia sterczyn na fasadzie głównej, fot. M. Łaba, październik 2011

Fig. 6. Deviations of pinnacles on the main facade, photo: M. Łaba, October 2011

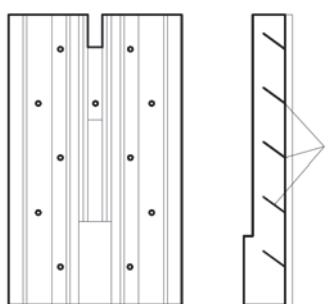
Ryc. 8. Rozmieszczenie otworów Knappena od strony zewnętrznej steryny (autorzy: M. Gosztyła, M. Łaba), 2011

Fig. 8. Distribution of Knappen holes on the outside of a pinnacle (authors: M. Gosztyła, M. Łaba), 2011

Do osuszania murów sterczyn zaproponowano metodę polegającą na stałym obniżaniu wilgotności – otwory Knapena, zwykłe, bowiem zastosowanie odwiertów w murze zwiększa powierzchnię odparowania wilgoci. Rozwiążanie takie umożliwia przechodzenie wody uwięzionej w murze w parę wodną i odprowadzenie jej do górnej części otworu. Zdecydowano wywiercić otwory o średnicy 3 cm i głębokości do 60 cm. Otwory należało wykonać od strony zewnętrznej ku górze w sześciu równoległych rzędach w układzie szachownicowym (ryc. 8).

For drying the walls of pinnacles a method involving constant lowering of humidity was suggested – Knappen holes, since drilling holes in the wall increases the surface and facilitates evaporation of moisture. Such a solution enables the water trapped in the wall to change into vapour and to float to the upper part of the hole. It was decided to drill holes measuring 3 cm in diameter and up to 60 cm deep. The holes had to be made from the outside upwards in six parallel rows in a chequered pattern (fig. 8).

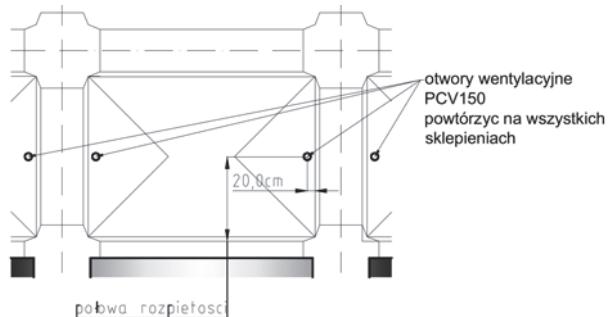
Ryc. 9. Rozmieszczenie przewodów wentylacyjnych na sklepieniu (autorzy: M. Gosztyła, M. Łaba), 2011

Fig. 9. Arrangement of ventilation shafts on the vault (authors: M. Gosztyła, M. Łaba), 2011

Walls of the west aisle had a heightened level of moisture. In upper parts of the walls dark discolouration and white stains of salt were easily visible. Ventilation outlets were made over the main nave. No active ventilation of side aisles was noticed in the course of carried out observation.

W ramach usprawnienia wentylacji grawitacyjnej nawy bocznych zaproponowano wykonanie pionowych przewodów wentylacyjnych na sklepieniach. Kratki wentylacyjne należało wykonać w połowie krótszej rozpiętości sklepień (prostopadłe do ściany zewnętrznej). Przewody wentylacyjne powtórzone na wszystkich sklepieniach nawy zachodniej. Rozmieszczenie przedstawiono na ryc. 9.
