ANALIZA PRZYCZYŃ POWSTAWANIA PĘKNIĘĆ ZMĘCZENIOWYCH W KONSTRUKCJI BĘBNA PĘDNEGO MASZYNY WYCIĄGOWEJ

ANALYSIS OF THE CAUSES OF FATIGUE CRACKS IN THE CONSTRUCTION OF A MOTION WHEEL IN HOISTING MACHINE

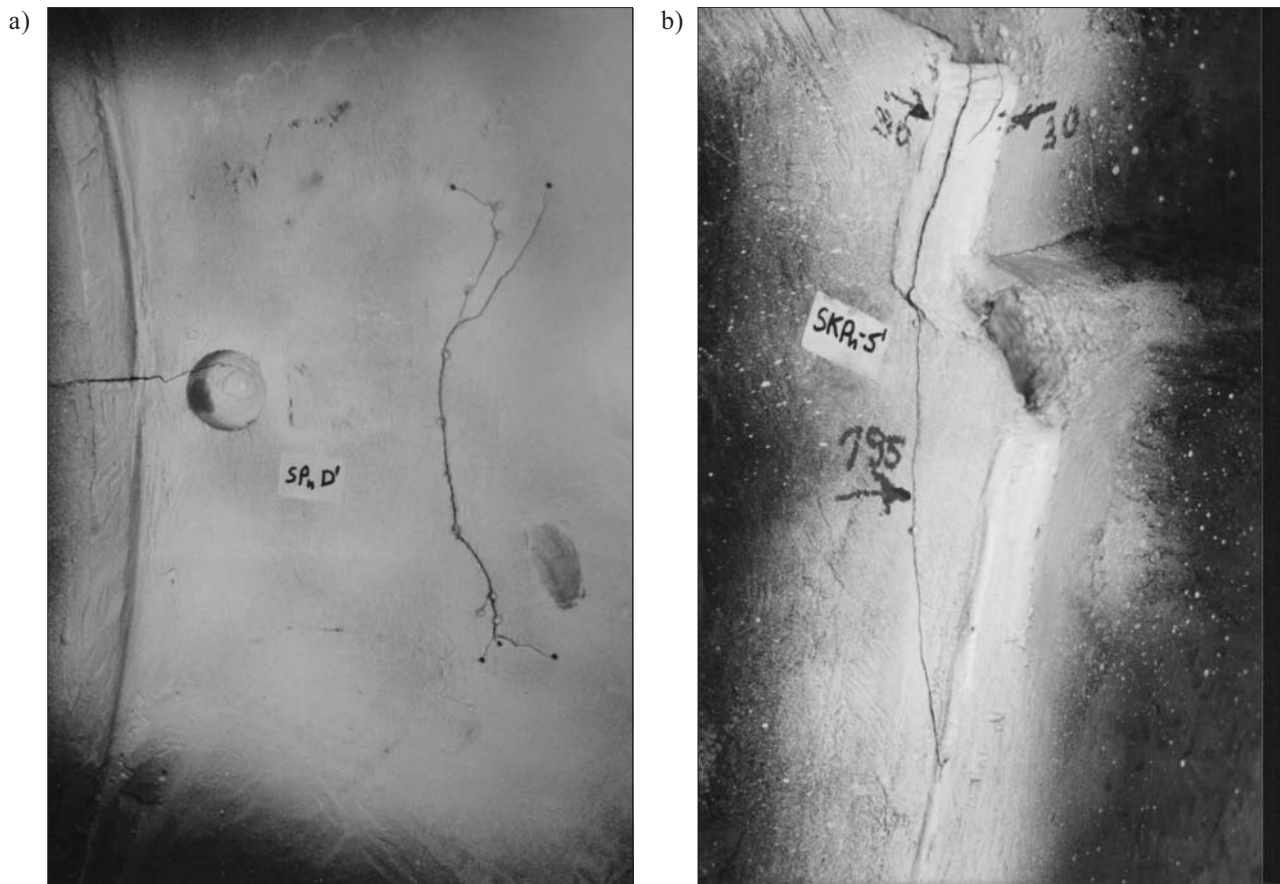
Przeprowadzone badania wykazały występowanie licznych pęknięć o charakterze zmęczeniowym, zlokalizowanych głównie w złączach spawanych w obszarze piast, w miejscu łączenia połówek bębnow oraz w tarczach bocznych i przeponach. Typowe wykryte pęknięcia zilustrowano na rysunku 2.

Rys. 2. Pęknięcia zmęczeniowe w obszarze tarcz bocznych: a) pęknięcie obwodowe o długości 185 mm oraz promieniowe o długości 45 mm; b) pęknięcie o długości 195 mm w obszarze połączenia przepony „U” z tarczą boczną i piastą

Analiza wykonanych obliczeń MES wskazuje, że rozwój pęknięcia wzdłuż linii A-B (model MA) nie ma praktycznie wpływu na stan naprężeń i odkształceń w tarczy. Jeżeli jednak pęknięcie rozwinie się do punktu D lub E, czyli dojdzie do tarczy bocznej, dalszy jego rozwój następować będzie w tarczy, wywołując uszkodzenia zilustrowane na rysunku 2a.

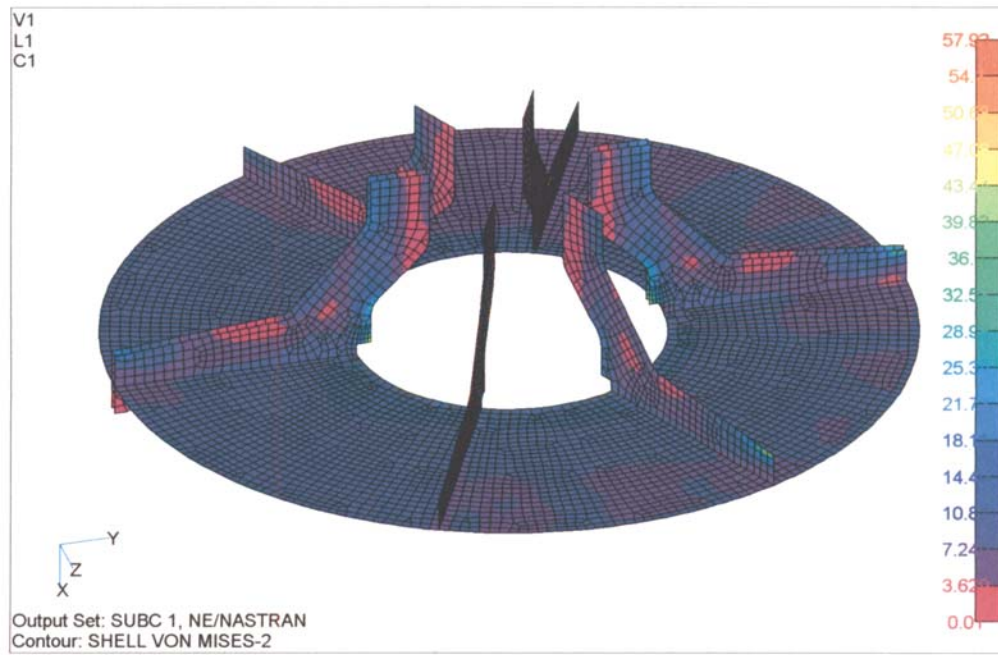
Dalsza szczegółowa analiza wyników przeprowadzonych obliczeń MES wykazała, że naprężenia o ekstremalnych wartościach dla całego bębna zlokalizowane są w przeponach w miejscu ich połączenia z piastą wału (rys. 4), a więc tam, gdzie najczęściej obserwowane było występowanie pęknięć zmęczeniowych.

Rys. 4. Rozkład wartości naprężeń zredukowanych σ_H , MPa w przeponach i tarczy

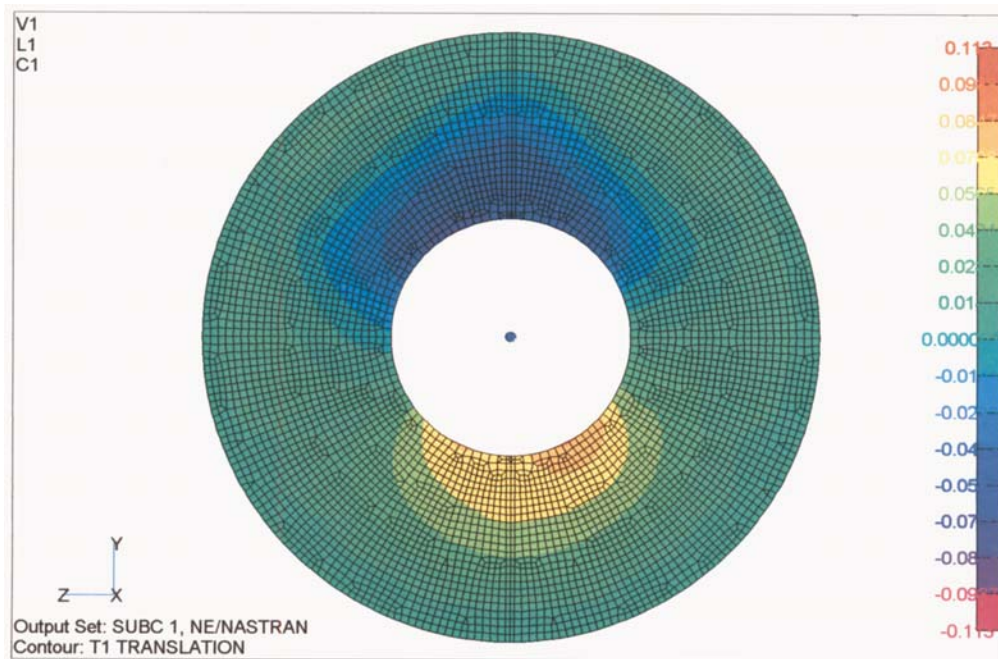
Rys. 5. Rozkład wartości przemieszczeń tarczy v_x , mm

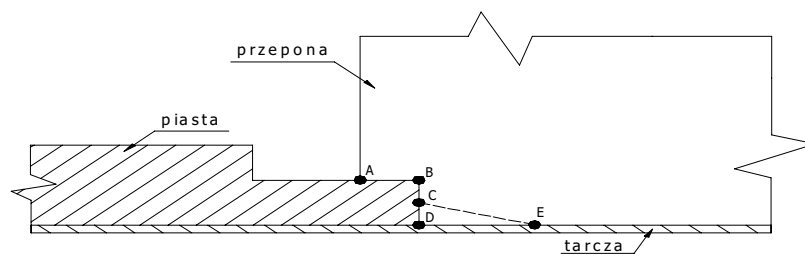
Celem określenia wpływu długości i geometrii rozwijającego się w obszarze przepony pęknięcia na wartość naprężeń powstających w bębnie, na podstawie zidentyfikowanego dla tego obszaru konstrukcji mechanizmu rozwoju pęknięć, przeprowadzono rozszerzoną analizę MES uwzględniającą sukcesywny przyrost długości pęknięcia, co zilustrowano na rysunku 6.

- MA – linia A-B,
- MB – linia A-B-C-D,
- MC – linia A-B-C-E.

Rys. 6. Schemat rozwoju pęknięcia

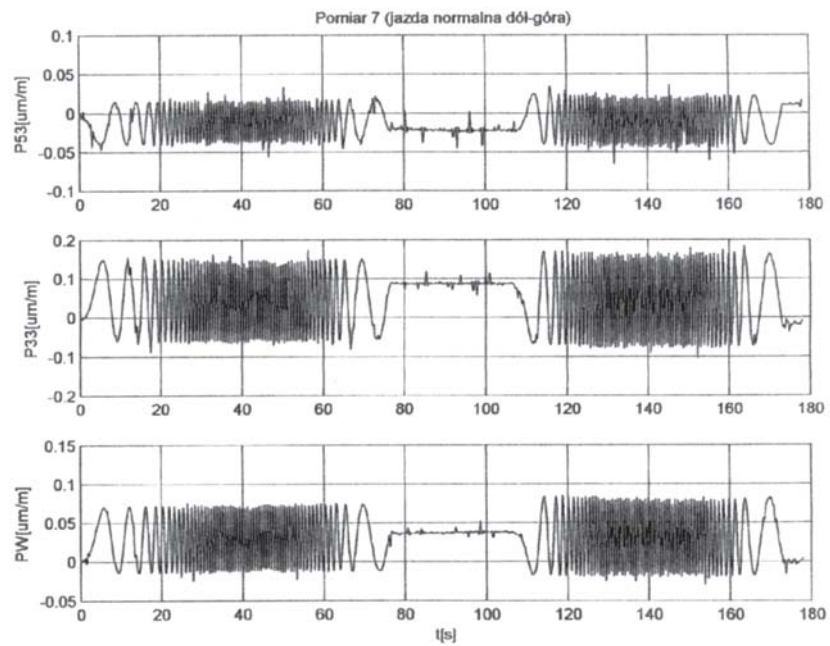
Przedstawione powyżej wyniki obliczeń wskazują, że bezpośrednią przyczyną powstawania i rozwoju pęknięć jest znaczne przeszytywnienie konstrukcji bębna przez przepony. Przepony lokalnie ograniczają odkształcenia tarcz bocznych wywoływane ugięciem wału, co powoduje cykliczne, zgodne z obrotami bębna pędne naprzemienne ścislenie i rozciąganie mimośrodowe przepon. W konsekwencji wywołuje to, w najbardziej wyężonych obszarach przepon i tarcz bocznych bębnow, powstawanie pęknięć o charakterze zmęczeniowym. Fakt ten potwierdzają wyniki obliczeń i pomiarów tensometrycznych przedstawione na rysunku 7 i zebrane w tabeli 4.

Rys. 7. Zmiany wartości odkształceń w punktach pomiarowych w czasie jednego cyklu pracy maszyny wyciągowej

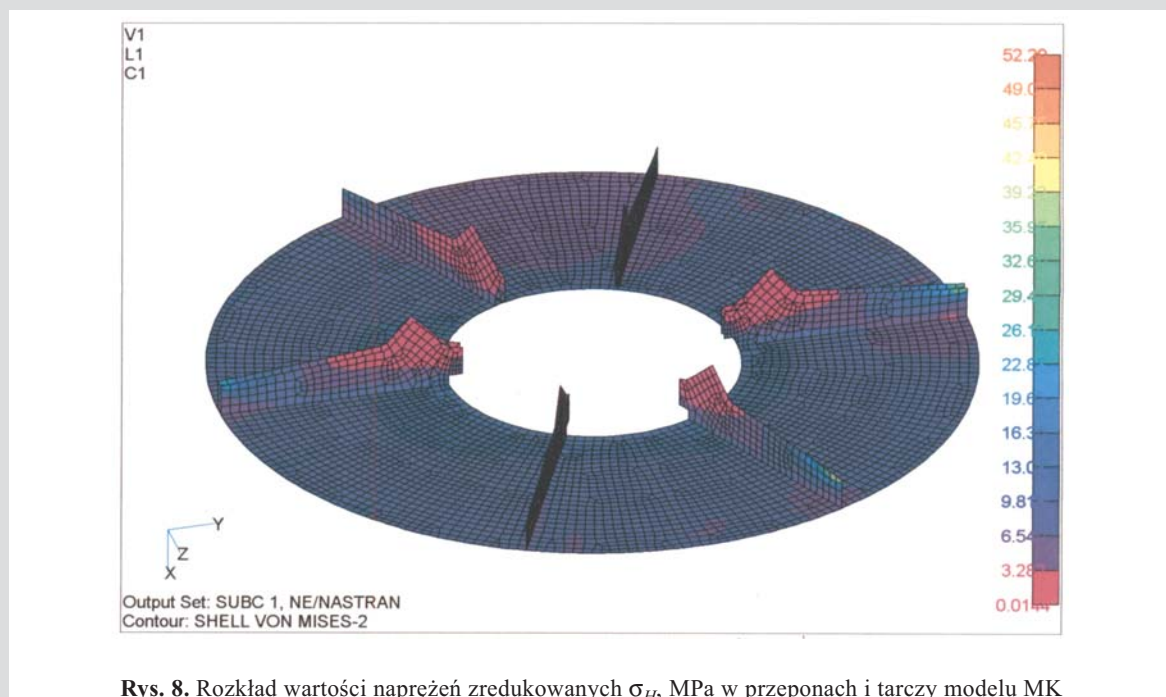
Rys. 8. Rozkład wartości naprężeń zredukowanych σ_H , MPa w przeponach i tarczy modelu MK

Uzyskane rezultaty obliczeń wskazują na to, że usunięcie środkowej części przepon wraz z łączącym je pierścieniem może mieć korzystny wpływ na stan naprężeń w miejscu ich połączenia z tarczami. Dlatego też przy-

gotowano dodatkowy model obliczeniowy – MK, różniący się od wcześniejszych modeli tym, że usunięto w nim poziomą część przepon, pozostawiając tylko ich pionowe fragmenty połączone z tarczami bocznymi. Rozkład naprężeń zredukowanych w przeponach i tarczy bocznej uzyskany dla tego modelu przedstawiono na rysunku 8. Usunięcie środkowej części przepon w istotny sposób, jak na to wskazują zestawione w tabelach 2 i 3 wyniki obliczeń, obniża poziom naprężeń w obszarach powstawania pęknięć. Nie powoduje natomiast istotnej zmiany w wartości i rozkładzie naprężeń w tarczach bocznych i płaszczu bębna. Należy tu zaznaczyć, że usunięcie środkowej części przepon nie spowodowało istotnej zmiany ugięcia wału pędnego.
