*Piotr Czaja\*, Adam Gąsiorczyk\*\**

## WPŁYW SPOSOBU LIKWIDACJI SZYBU NA ZAGROŻENIE POWIERZCHNI W JEGO OTOCZENIU

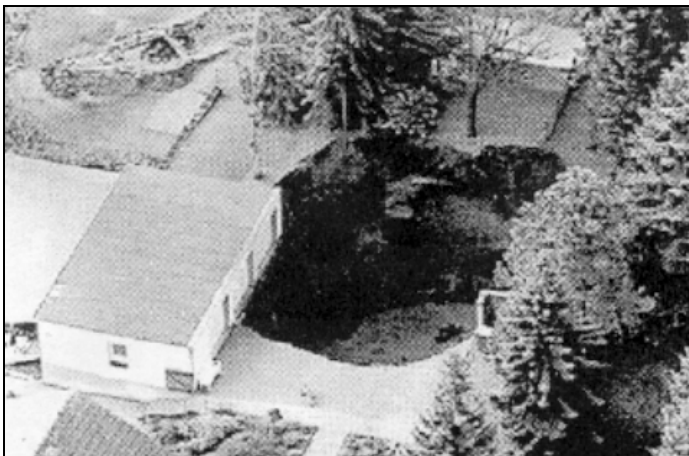
**Rys. 2.** Zdjęcie lotnicze zapadliska 1.  
Szyb IV znajduje się w grupie drzew przy prawej krawędzi zdjęcia [8]

W wyniku szybko przeprowadzonych badań i konsultacji ustalono, że zapadliska powstały obok zlikwidowanego Szybu IV, zamkniętej w 1906 roku kopalni węgla kamiennego „Vereinigte Maria Anna und Steinbank”.

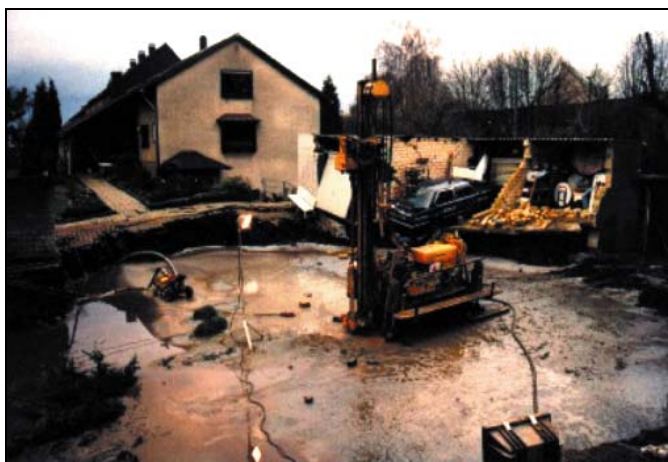
**Rys. 3.** Zapadlisko wypełnione materiałem betonopodobnym [8, 9]

Zapadliska zastabilizowano, wypełniając je mieszaninami betonopodobnymi w ilości około 2300 m<sup>3</sup> — (rys. 3), ale widoczne w otoczeniu zapadlisk pęknięcia gruntu na powierzchni i dalsze ruchy ziemi w promieniu od 15 do 25 m od środka szybu (rys. 4) wskazywały jednak na potrzebę dalszych rozległych prac zabezpieczających.

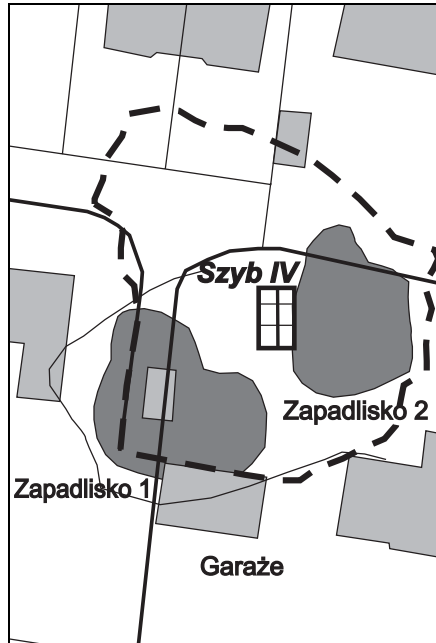
**Rys. 4.** Szkic sytuacji na powierzchni terenu wokół szybu IV [8].  
(linią przerywaną zakreślono obszar widocznych, dużych pęknięć na powierzchni terenu)

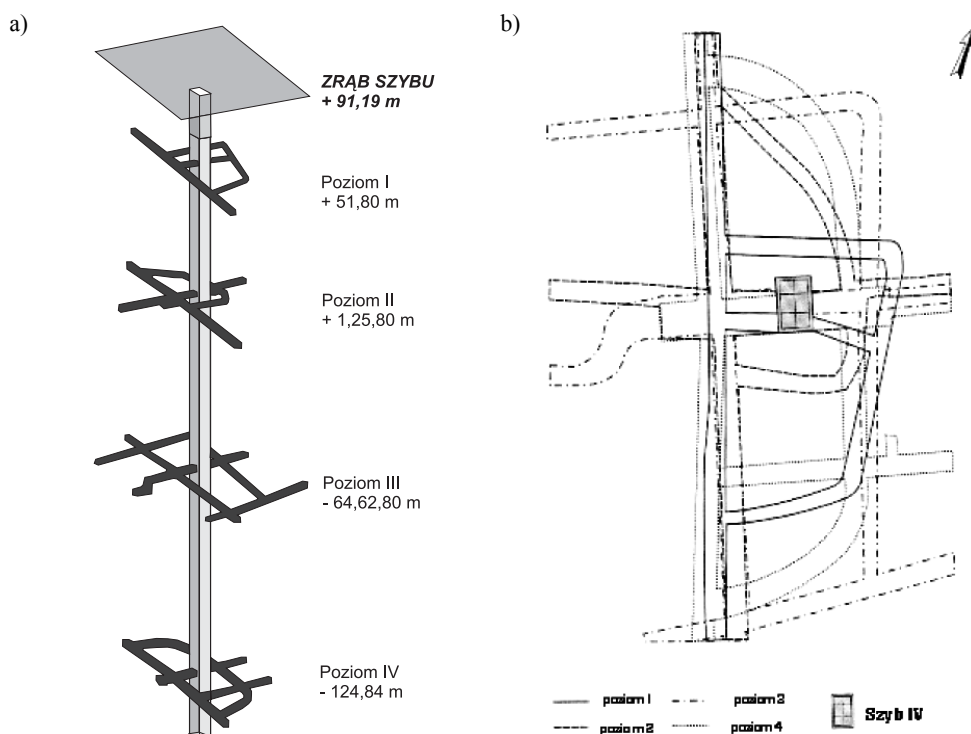
Na temat rozmiarów i obudowy podszybi, a także struktury wyrobisk w istniejącej dokumentacji nie ma dzisiaj żadnych informacji. Istnieje jednak dokumentacja graficzna dla wszystkich wlotów do poziomów. Położenie i rozmieszczenie wyrobisk przyszybowych na poziomach 1–4 przedstawiono poglądowo w ujęciu przestrzennym na rysunku 5a i w rzucie poziomym na rysunku 5b.

**Rys. 5.** Widok przestrzenny Szybu IV wraz z czterema górnymi poziomami (a) oraz rzut poziomy Szybu IV wraz z wyrobiskami przyszybowymi na poziomach 1–4 (b)

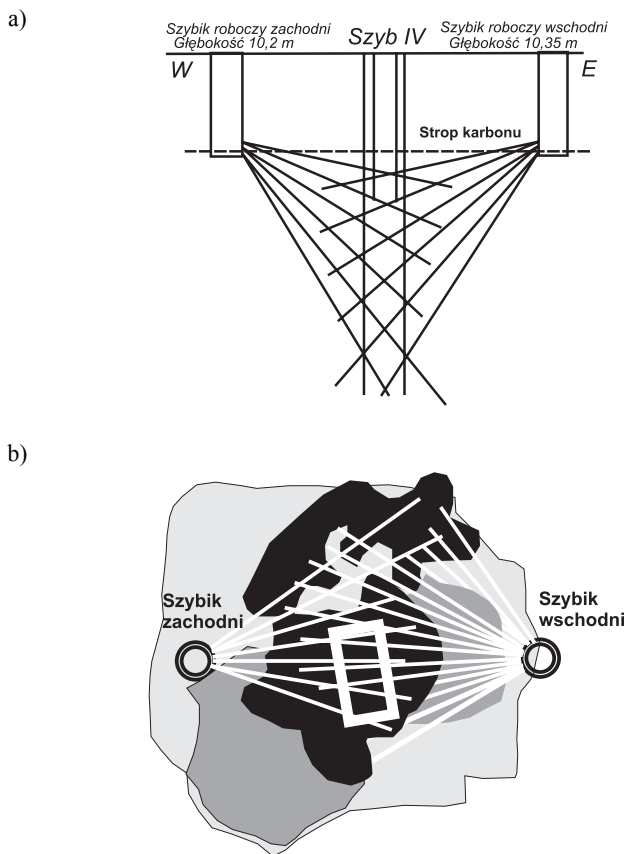
mentacyjnych, poszukiwań wiertniczych i analiz geotechnicznych sporządzono ekspertyzę, z której wynikało, że nie można wykazać stateczności powierzchni ziemi w obszarze szybu. Na tej podstawie zostały zaplanowane i przeprowadzane prace zabezpieczające [8]. Zabezpieczenie polegało na zastabilizowaniu kolumny zasypowej na odcinku górnych 35 m za pomocą iniekcji mieszaninami wiążącymi (rys. 6). Po zakończeniu zabezpieczenia w zastalonej kolumnie zasypowej zostało zamontowanych pięć ekstensometrów, w celu umożliwienia prowadzenia kontroli zachowania się wzmocnionego odcinka zasypu szybowego.

**Rys. 6.** Schemat otworów iniekcyjnych (a) oraz wyniki prac iniekcyjnych (b) (odcienie szarości wskazują na chłonność otworów)

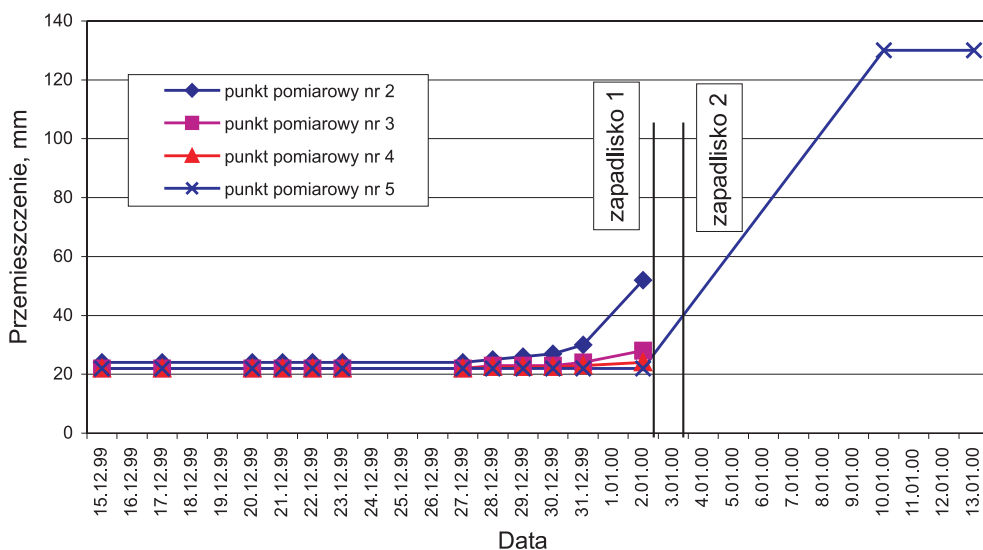
miarze w grudniu 1999 roku niemożliwe było już odczytanie wartości z położonego najgłębiej — na głębokości 35 m — punktu pomiarowego 1. Fakt ten zainspirował do wykonywania codziennych pomiarów. Ich wyniki przedstawiono na wykresie (rys. 7).

Rys. 7. Wyniki pomiarów ekstensometrycznych w okresie od 15.12.1999 r. do 13.01.2000 r. [8]

Tym sposobem zarejestrowano zmiany w zasypie bezpośrednio przed powstaniem zapadliska. Pomiar z 2 stycznia 2000 r. został przeprowadzony bezpośrednio po powstaniu zapadliska 1. W wyniku zamknięcia terenu wokół zapadlisk oraz prac zabezpieczeniowych kolejne pomiary można było przeprowadzić dopiero 10 stycznia, to znaczy dopiero kilka dni po powstaniu zapadliska 2. Zapadliska zniszczyły instalację pomiarową, dostępny był jedynie punkt pomiarowy 5, zabudowany pierwotnie na głębokości 11 m. Wskazał on obniżenie o 130 mm.

- pierwsze ruchy kolumny zasypowej nastąpiły w okresie pomiędzy 25.01.1998 r. a 15.12.1999 r. i możliwy jest ich związek ze stwierdzonym wstrząsem sejsmicznym w obszarze Szybu IV z dnia 9.03.1999 roku;
- 28.12.1999 r. miały miejsce dalsze niewielkie ruchy zasypu szybowego, odnotowane w punktach pomiarowych 2 i 3 położonych w dolnym odcinku zabezpieczonej kolumny zasypowej, to jest na głębokości 23 m;
- po powstaniu zapadliska 1 doszło do niewielkiego rozluźnienia kolumny zasypowej, ale całość — pozostałych 30 m zasypu — nadal znajdowała się w szybie.

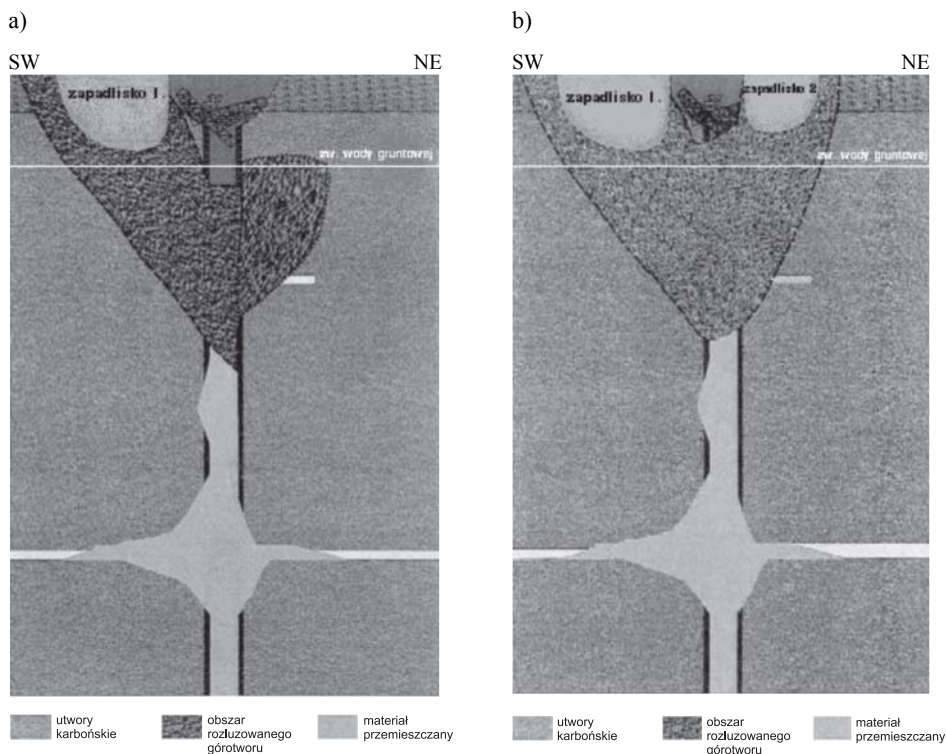
Na podstawie ekspertyzy określającej zagrożenie powierzchni z 1989 r. ustalono, że już w tamtym czasie najniższej leżąca część kolumny zasypowej opadła poprzez nieszczelne dolne zamknięcie na dno szybu. Przyjęto, że systematycznie postępował obwał fragmentów ociosów szybu, a w jego otoczeniu rozwijała się strefa zawału (1989 r.). Wyniki te potwierdza rozkład chłonności materiału iniekcyjnego w czasie zabezpieczania górnego odcinka kolumny zasypowej (lata 1991–92). Ustalono wtedy, że większość materiału iniekcyjnego została wtłoczona w obszar górotworu poza właściwą kolumną zasypową. Oznacza to, że w otoczeniu szybu nastąpiło już w latach 1991–92 rozluźnienie górotworu sięgające do głębokości 20 m poniżej powierzchni terenu. Następnie strefa zawału w otoczeniu szybu rozwinęła się obok zabezpieczonej kolumny zasypowej, osiągając poziom zwierciadła wody gruntowej. Zalegający powyżej, nienasycony wodą górotwór, utracił stabilne podparcie (grudzień 1999), doznając dodatkowego wyężenia. W wyniku tego doszło do przerwania, położonej na południowy wschód od szybu, nienasyconej wodą, półki skalnej, ponad strefą zawału, w wyniku czego powstało zapadlisko 1. Nie spowodowało to istotnego uszkodzenia wzmocnionej kolumny zasypowej. W innych rejonach wokół szybu nadal rozwijała się strefa zawału (2.01.2000 r., po godz. 9.00). Sytuację tę przedstawiono schematycznie na rysunku 8a.

**Rys. 8.** Uproszczony przebieg zawału w zapadlisku 1 (a) oraz w zapadlisku 2 (b) [8]

Następnie w wyniku powstania zapadliska 2 (rys. 8b) wzmocniona kolumna zasypowa utraciła utwierdzenie w górotworze i prawie całkowicie została wciągnięta do strefy zawału. W kolumnie zasypowej pozostała jedynie mała półka (korek) bezpośrednio na powierzchni terenu o grubości nieco ponad 11 m. Poza zaznaczonym przekrojem możliwy jest także rozwój kolejnych zapadlisk. Dzięki podjętym natychmiast po powstaniu zapadliska 1 pracom zabezpieczającym prawdopodobnie powstrzymano możliwość rozwoju kolejnych zapadlisk w obrębie strefy zawału.
