*Marek Cala\**, *Sebastian Olesiak\**, *Tadeusz Tatara\*\**, *Daniel Walach\**

## ANALIZA ODPORNOŚCI ZABYTKOWEGO KOŚCIOŁA P.W. ŚW. JERZEGO W RYDUŁTOWACH NA OBCIĄŻENIA DYNAMICZNE WYWOŁANE DZIAŁALNOŚCIĄ GÓRNICZĄ

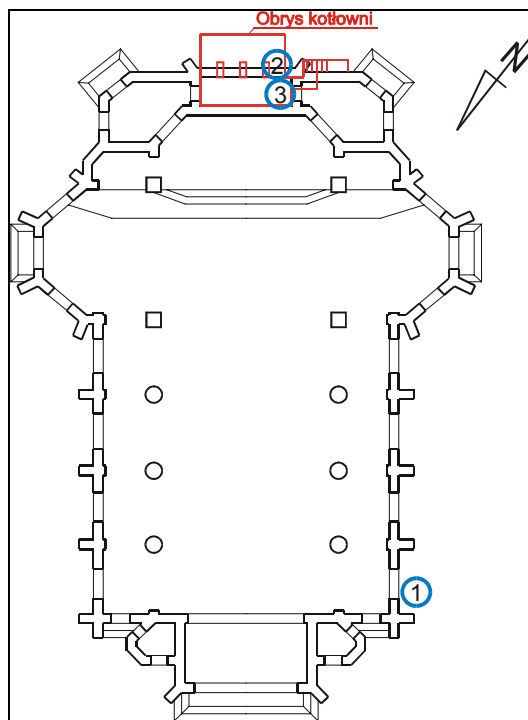
Rys. 2. Rzut kościoła z zaznaczonymi miejscami wykonania odkrywek fundamentów

W celu dokładnej oceny stanu technicznego fundamentów wykonano trzy odkrywki na głębokość około 0,5 m poniżej poziomu posadowienia. Odkrywki zlokalizowano w miejscach, w których ściany kościoła wykazywały największe uszkodzenia, tj. przy południowo-zachodniej ścianie kościoła, w pobliżu przypory narożnej i sąsiedztwie rury spustowej oraz dwie w piwnicy kotłowni przy ścianie nośnej zakrystii, do której przylega przypora i w narożu ściany nośnej prezbiterium i zakrystii (rys. 2).

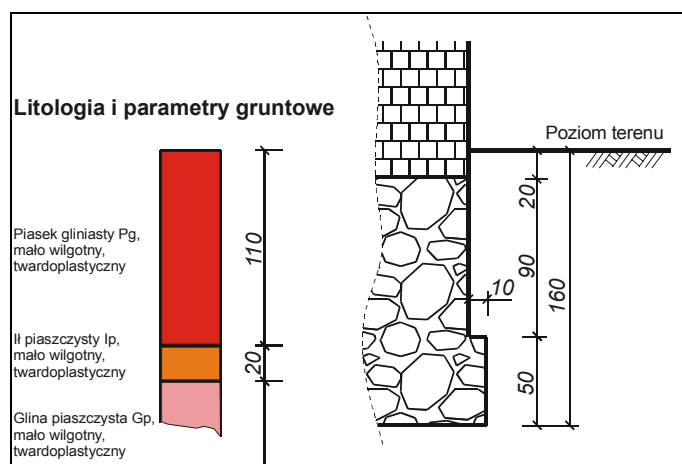
Rys. 3. Przekrój przez ścianę i fundament w odkrywce nr 1 wraz z profilem litologicznym

Po wykonaniu pierwszej odkrywki fundamentu dokonano makroskopowej oceny gruntu zgodnie z PN-81/B-03020, pobierając grunt do analizy ze ścian wykopu. Na tej podstawie stwierdzono, że od powierzchni terenu do głębokości 110 cm zalegają piaski gliniaste (Pg), barwy jasnobrązowej, mało wilgotne. Ich stan na podstawie prób waleczkowania oceniono jako twar doplastyczny. Kolejna warstwa o grubości 20 cm to ility piaszczyste (Ip), barwy szarej, mało wilgotne, których stan oceniono na twar doplastyczny.

Ostatnią zbadaną warstwą zalegającą od głębokości 130 cm jest glina piaszczysta (Gp) barwy szarej, mało wilgotna, będąca w stanie twardoplastycznym (rys. 3).

Fundament w tej części kościoła wykonany został jako fundament kamienny na zaprawie wapiennej. Posadowiono go na głębokości 160 cm poniżej powierzchni terenu. Wysokość fundamentu wynosi 50 cm, po czym następuje zmniejszenie o ok. 10 cm szerokości fundamentu do szerokości ściany. Ściana fundamentowa o wysokości 90 cm wykonana jest także z piaskowca na zaprawie wapiennej. Bezpośrednio na ścianie fundamentowej ułożona jest ściana z cegły pełnej palonej na zaprawie wapiennej.

Budulec fundamentu i ściany fundamentowej to zбитy i wytrzymały piaskowiec barwy szarej. Badania makroskopowe piaskowca nie wykazywały śladów korozji, złuszczeń czy też przebarwień. Również zaprawa wapienna, stanowiąca spoiwo dla kamienia (piaskowca), była w bardzo dobrym stanie technicznym, podobnie jak odkryty fragment muru z cegły.

W odkrytym fundamencie nie stwierdzono występowania izolacji przeciwwilgociowej. Pomimo bezpośredniego sąsiedztwa rury spustowej i braku drenażu fundament nie wykazywał śladów zawilgocenia. W trakcie oględzin fundamentu nie stwierdzono także pęknięć czy szczelin, pomimo tego, że podłużna ściana nośna budynku kościoła w tym miejscu wykazywała największe uszkodzenia zarówno po stronie zewnętrznej, jak i wewnętrznej.

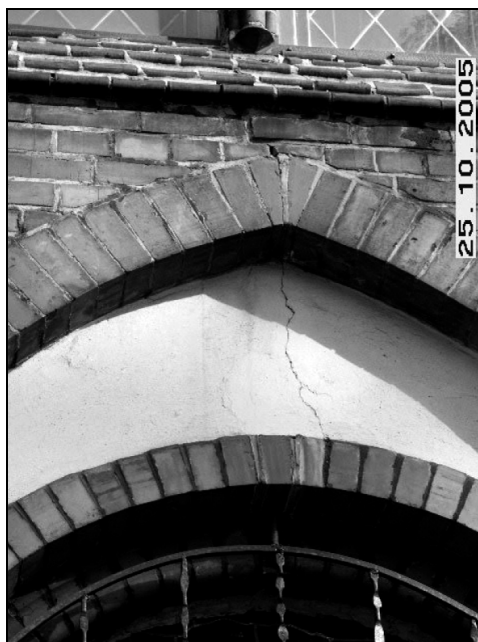
Elewacja kościoła wykonana została jako murowa z cegły licówki. Wiele z występujących uszkodzeń ścian zewnętrznych powstało na skutek działania czynników atmosferycznych oraz w wyniku korozji murów, zwłaszcza w strefach narażonych na zawilgocenie. Większość uszkodzeń została naprawionych. Układ istniejących i naprawionych rys i pęknięć w ścianach wskazuje, że bardzo prawdopodobną przyczyną ich powstania mogła być eksploatacja górnicza (rys. 4 i 5).

Rys. 4. Przykład uszkodzenia ściany zewnętrznej

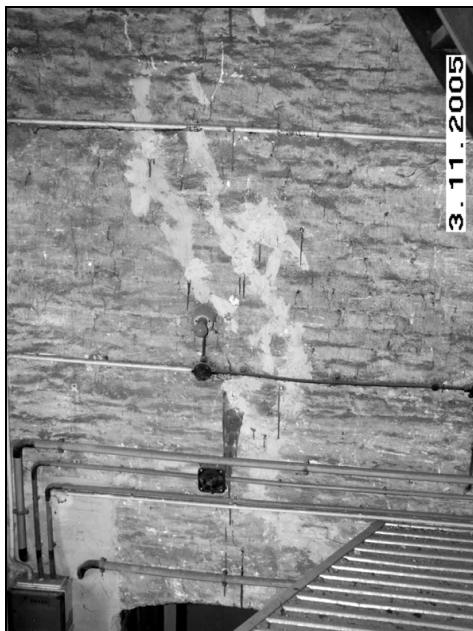
Rys. 5. Ściana wieży z widocznymi miejscami iniekcji i klejenia

Murowa konstrukcja wieży kościoła połączona jest ze ścianami nawy głównej. Powyżej nawy głównej przyjmuje kształt kwadratu o boku 4,4 m, ściany są o grubości 95 cm. W trakcie remontów stropów wykonano również iniekcje i klejenia ścian wieży kościoła (rys. 5). W wieży zabudowana jest oddzielna konstrukcja wsporcza pod dzwony.
