Sławomir Fabich, Bogdan Kokot*, Jacek Kulicki**, Marcin Szlązak**

OBUDOWA TUBINGOWA SZYBÓW W LGOM. PRZYCZYNY USZKODZEŃ OBUDOWY, STOSOWANA PROFILAKTYKA ZAPOBIEGANIA USZKODZENIOM ORAZ METODY NAPRAW

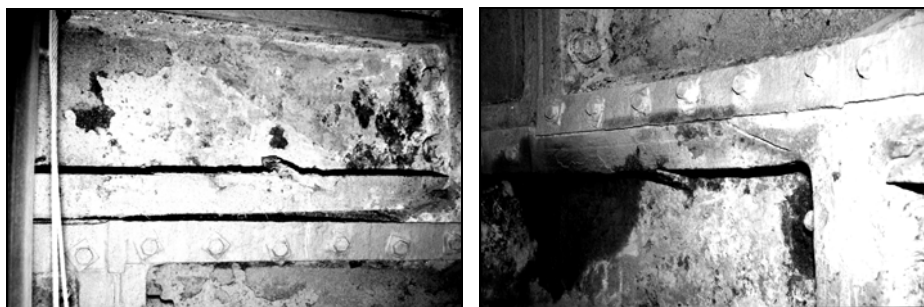
Pierwsze uszkodzenia żeliwnych segmentów tubingowych w szybach LGOM mające miejsce w trakcie ich normalnego funkcjonowania zostały zarejestrowane na początku lat 90. ubiegłego stulecia w szybie L-II kopalni Lubin [1]. Uszkodzenia objęły segmenty tubingowe pierścienia pikotażowego górnego oraz dolnego szczeliny pikotażowej nr 8 posadzonej na głębokości 295,8 m (~50 m powyżej spągu utworów trzeciorzędowych). Uszkodzenia polegały na wyłamaniu kołnierzy poziomych, sąsiadujących bezpośrednio ze szczeliną pikotażową (rys. 1).

Rys. 1. Uszkodzenia segmentów tubingowych szczeliny pikotażowej nr 8 w szybie L-II kopalni Lubin

Uszkodzeniu towarzyszyły dość znaczne przemieszczenia kołnierzy, dochodzące lokalnie nawet do kilku centymetrów. Pomimo faktu, że bezpośrednio za obudową w strefie uszkodzonej zalegała znacznej miąższości warstwa zawodnionego piasku kwarcowego,

Pierwsze naprawy uszkodzonych segmentów tubingowych wykonywane były poprzez wzmocnienie kołnierzy klamrami stalowymi, a następnie wypełnienie przestrzeni międzyżebrowych tworzywem plastobetonowym (rys. 9).

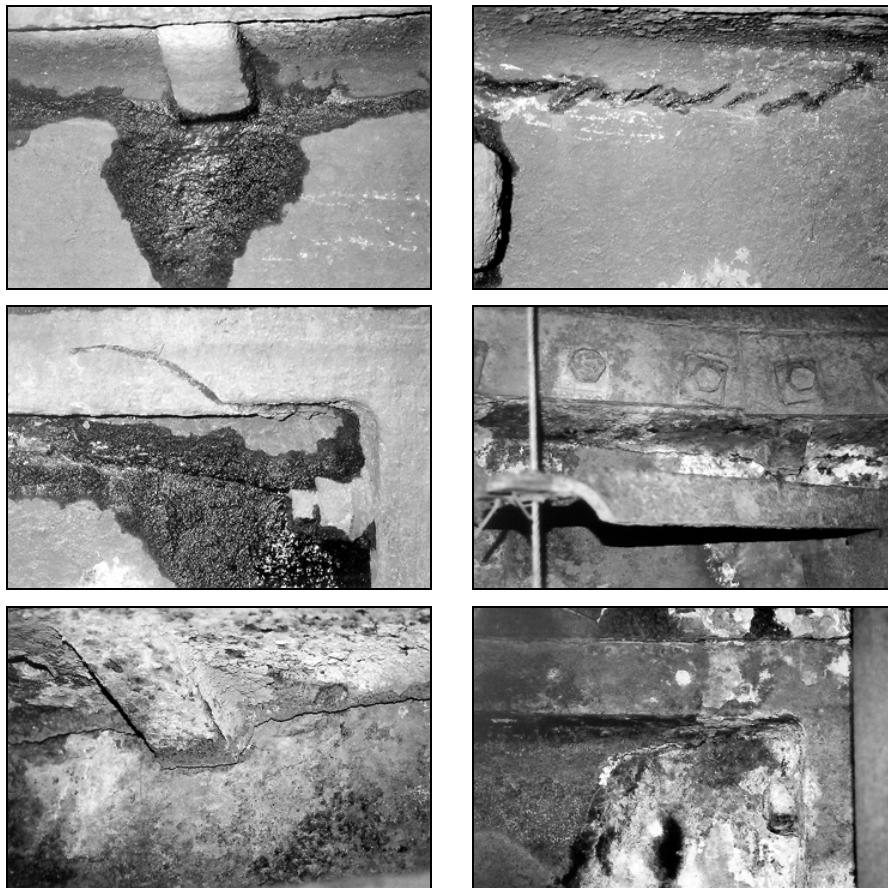
Wspólne, charakterystyczne cechy wszystkich występujących dotychczas w szybach LGOM uszkodzeń segmentów tubingowych to:

- występowanie uszkodzeń w przeważającej większości w pierścieniach tubingowych zabudowanych bezpośrednio na szczelinach pikotażowych,
- występowanie uszkodzeń niezależnie od stopnia zaciśnięcia danej szczeliny pikotażowej,
- w większości przypadków pierwsze uszkodzenia w danym szybie dotyczą segmentów tubingowych zabudowanych na szczelinach pikotażowych położonych w rejonie spągu utworów trzeciorzędowych,
- wzrost wraz z upływem czasu liczby uszkodzonych tubingów w danym pierścieniu, z tendencją do pojawiania się uszkodzeń segmentów na sąsiednich szczelinach pikotażowych,
- brak spękań segmentów tubingowych zabudowanych na szczelinach pikotażowych posadowionych w skałach zwięzłych,
- uszkodzenia tubingów niespowodowane wadami materiałowymi zeliwa poza jedynym stwierdzonym przypadkiem.

Rys. 2. Uszkodzenia segmentów tubingowych szybów LGOM w rejonach szczelin pikotażowych

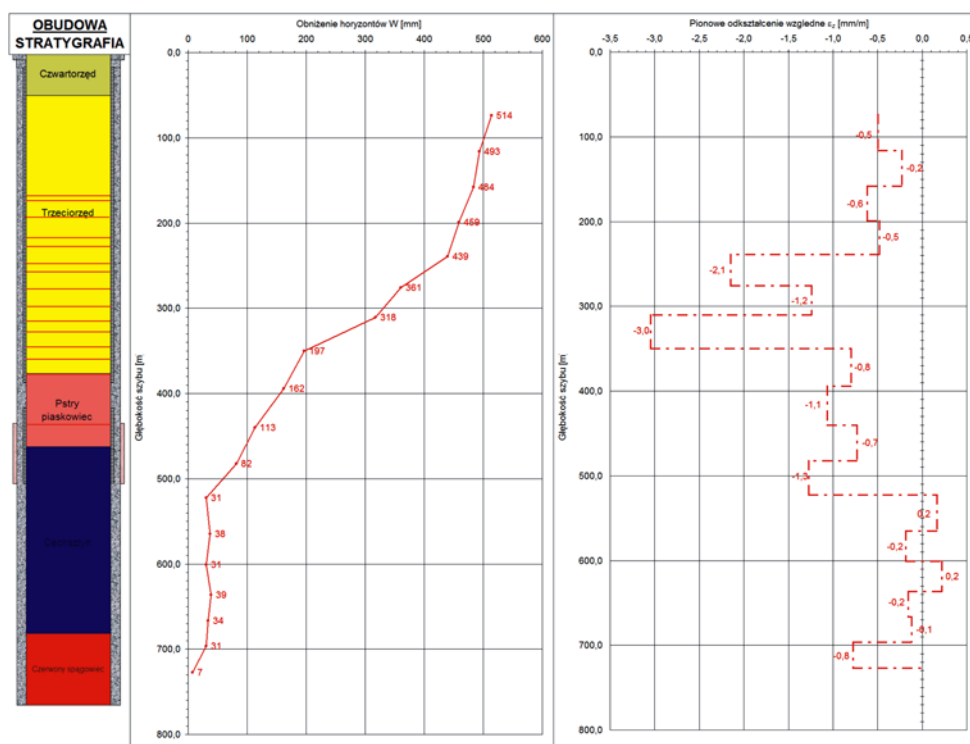
Rys. 5. Wartości obniżeń oraz pionowe odkształcenia względne obudowy jednego z szybów w LGOM według stanu na I kwartał 2007

Praktycznie we wszystkich szymbach LGOM obserwowany jest proces pionowej kompresji obudowy w strefie spągu trzeciorzędu. Stopień jej zintensyfikowania zależy przede wszystkim od miejsca położenia szybu w niecce odwodnieniowej oraz od stopnia zaawansowania eksploatacji złoża w bezpośrednim sąsiedztwie granicy filara ochronnego.

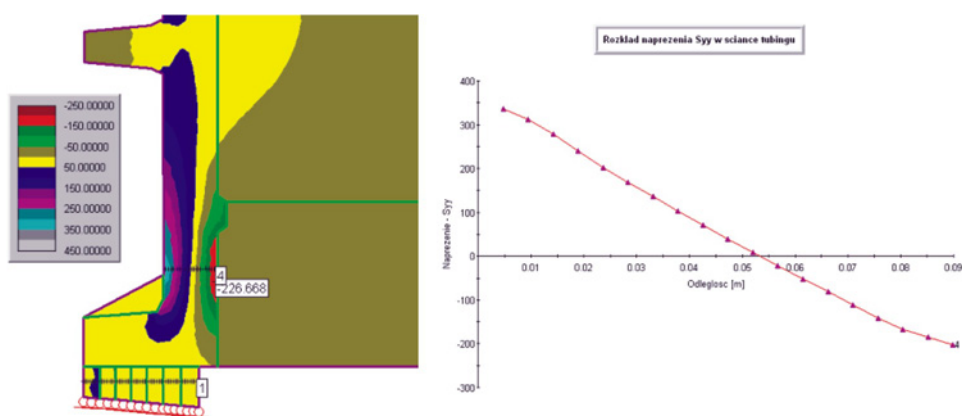
Przy pionowej deformacji (kompresji) kolumny tubingowej w stopniu przekraczającym wartość progową (na podstawie własnych analiz uśredniona wartość progowa dla konstrukcji obudów tubingowych \varnothing 6,0 m w LGOM wynosi $\sim 2,0$ mm/m) [3] właśnie tubingi pikotażowe narażone są w pierwszej kolejności na pęknięcia kompresyjne. W pęknięciach kołnierzy pikotażowych istotną rolę odgrywa uformowanie kołnierzy poziomych nośnych, przylegających bezpośrednio do szczeliny pikotażowej. W celu zapewnienia szczelności szczeliny górna płaszczyzna kołnierza pierścienia pikotażowego dolnego jest ukośna, co powoduje pewniejsze utrzymanie w szczelinie drewnianego uszczelnienia. Czynniki zakłócające

równomierny rozkład naprężeń, tj.: kształt kołnierza tubingu pikotażowego, zróżnicowany stopień twardości uszczelnienia zarówno na obwodzie szybu, jak i w kierunku radialnym, występujące przesunięcia poziome i pionowe poszczególnych segmentów tubingowych w pierścieniu, powodują, iż przy pionowej kompresji obudowy poziome, przypikotażowe kołnierze segmentów tubingowych ulegają w początkowym etapie ugięciu, a następnie wyłamywaniu. Przykładowy rozkład naprężeń pionowych w kołnierzu przypikotażowego segmentu tubingowego przedstawiono na rysunku 7 [4]. W przypadku gdy pierścienie tubingowe są przesunięte względem siebie w płaszczyźnie poziomej (rys. 8), rozkład naprężeń wzdłuż krawędzi kontaktu kołnierza ze ścianką tubingu jest jeszcze bardziej niekorzystny.

Rys. 7. Kompresja kolumny tubingowej.
Rozkład naprężeń w kołnierzu sąsiadującym ze szczeliną pikotażową [4]

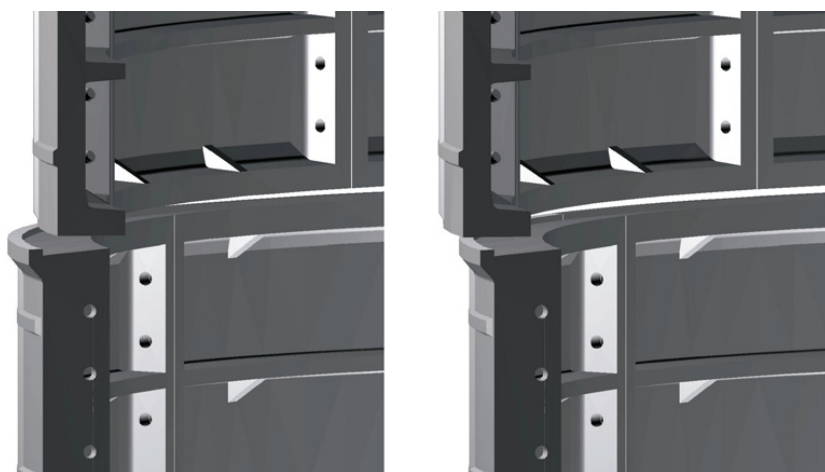
Rys. 8. Występujące przemieszczenie poziome pierścieni tubingowych w rejonie szczeliny pikotażowej

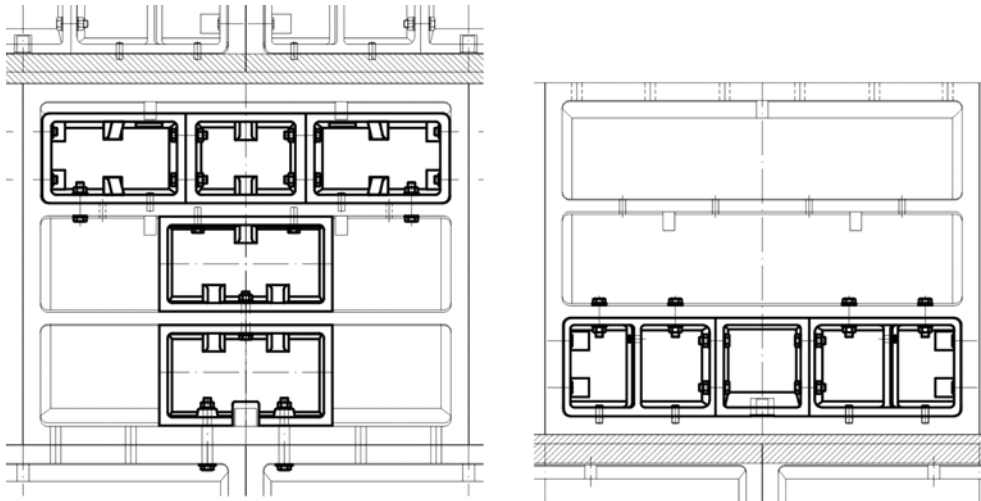
Rys. 11. Wkładki wzmacniające wykonane z żeliwa sferoidalnego

Z uwagi jednak na znaczące różnice w geometrii uszkodzonych segmentów tubingowych, powodujące konieczność indywidualnego dopasowywania wkładek, metoda ta okazała się również pracochłonna. Z tego też względu w kolejnych zastosowaniach uległa ona modernizacji, polegającej na zastąpieniu wkładki stalowej wkładką wykonaną z żeliwa sferoidalnego o kształcie indywidualnie dopasowanym do kształtu przestrzeni międzyżebrowej. Efekt dopasowania uzyskano poprzez indywidualne zdejmowanie odcisku przestrzeni międzyżebrowej i przygotowaniu modelu wkładki na jego podstawie. Wkładki są wykonywane w układzie pojedynczym lub jako trójdzielne w zależności od stopnia uszkodzenia segmentu (rys. 11 i 12). Przed wbudowaniem wkładek obudowę w rejonie awarii poddaje się myciu i piaskowaniu, zaś górotwór w rejonie uszkodzenia poddawany jest iniekcji doszczelniającej. Skuteczne wklejenie wkładki w przestrzeń międzyżebrową osiągnięte jest dzięki zastosowaniu specjalnego kleju do klejenia stali i żeliwa.

Stosowana w LGOM metoda naprawy uszkodzonych segmentów tubingowych z wykorzystaniem żeliwnych wkładek wzmacniających wbudowywanych w przestrzeń międzyżebrową jest optymalna zarówno w aspekcie efektu wzmocnienia obudowy, jak również czasu wykonania naprawy.

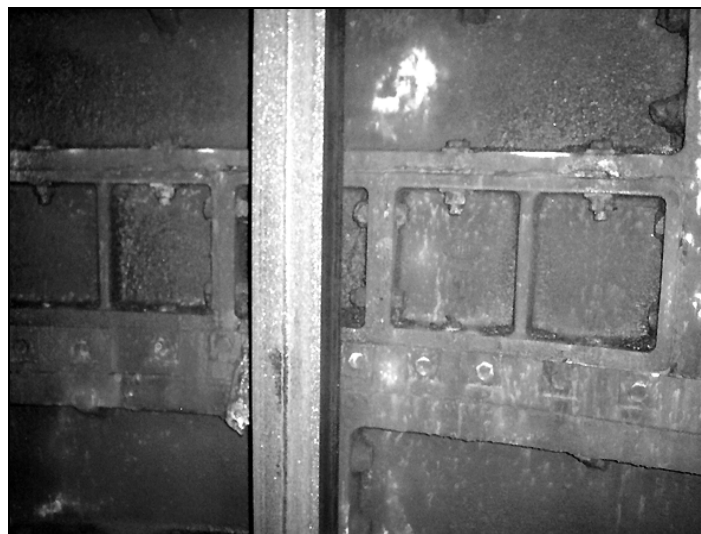
Rys. 12. Wkładka trójdzielna wbudowana w przestrzeń międzyżebrową uszkodzonego segmentu tubingowego

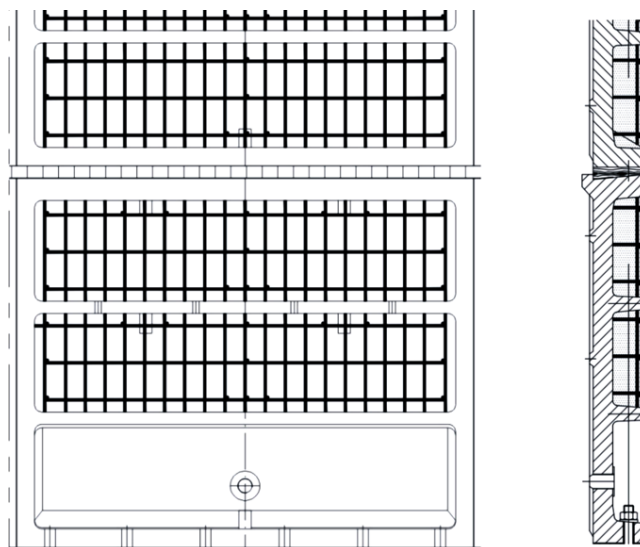
Rys. 13. Sposób wzmocnienia obudowy szybu w rejonie szczeliny pikotażowej

- Wzmocnienie obudowy w obu szybach w rejonach szczelin pikotażowych poprzez wypełnienie zbrojonym tworzywem przestrzeni międzyżebrowych przylegających bezpośrednio do szczeliny pikotażowej (rys. 13);

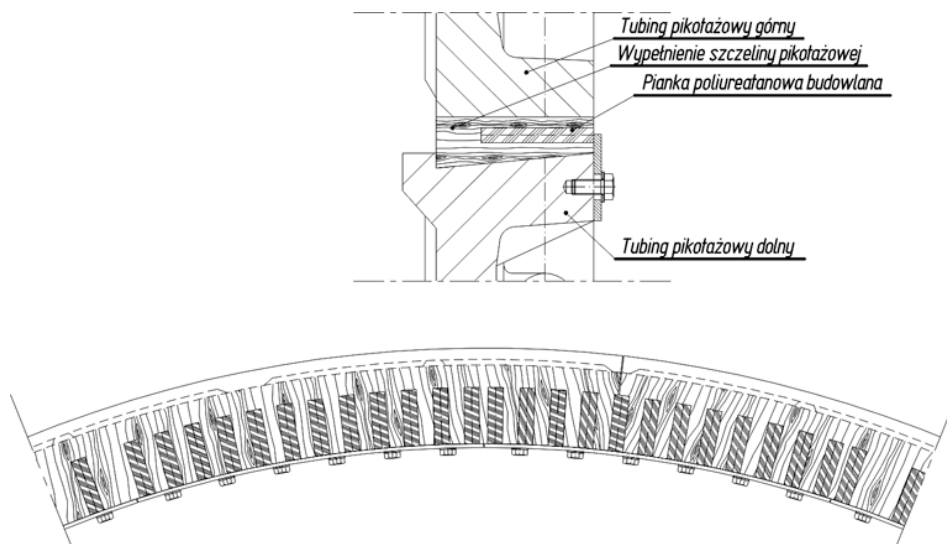
Rys. 14. Sposób upodatnienia kolumny tubingowej w strefie szczeliny pikotażowej

- Upodatnienie kolumn tubingowych na szczelinach pikotażowych poprzez odwiercenie otworów w drewnianym wypełnieniu szczeliny (rys. 14). Ze względów bezpieczeństwa długość otworów nie może być większa niż szerokość kołnierza (maks. 150 mm). Dla potrzeb zapewnienia stopniowego odprężania się obudowy w rejonie pikotaża proponuje się wykonanie upodatnienia w dwóch etapach, zaś każdy etap w kolejnych ściśle określonych fazach. Oczywiście wcześniej konieczne jest wykonanie iniekcji koszulki betonowej i górotworu w rejonie upodatnianej szczeliny pikotażowej. Otwory upodatniające na bieżąco wypełniane są pianką poliuretanową, zaś sama szczelina po wykonaniu upodatnienia zabezpieczana jest opaskami stalowymi.

Obecnie w LGOM stosowane jest z dużą skutecznością drugie rozwiązanie. Ww. metodą upodatniono jedną szczelinę pikotażową w szybie L-IV oraz dwie w szybie L-V. Uważa się, że stosowana metoda upodatnienia ograniczy, a przynajmniej znacznie opóźni rozwój uszkodzeń segmentów tubingowych w rejonie szczeliny pikotażowej, wywołanych pionową kompresją obudowy.
