Tomasz Karnowka, Wiesław Grzybowski**

REKONSTRUKCJA OBUDOWY PODZIEMNEGO ZBIORNIKA UROBKU W KWK „RYDUŁTOWY-ANNA”

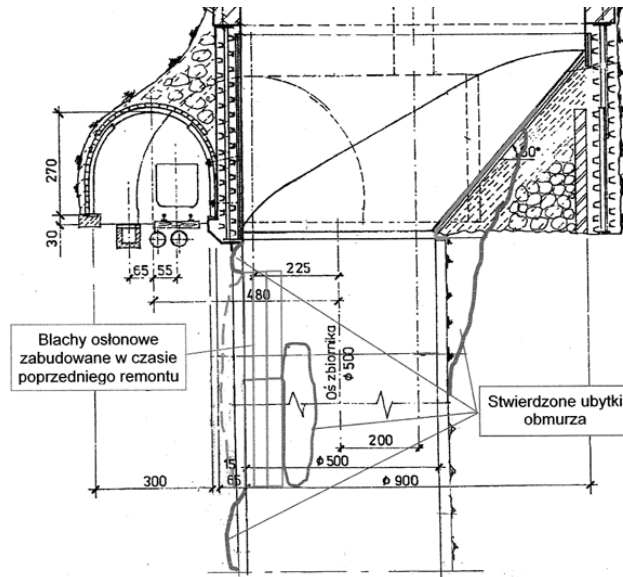
Rys. 4. Uszkodzenia zbiornika w KWK „Rydultowy-Anna” — widok z góry

W czasie wizji lokalnych przeprowadzonych w 2006 roku stwierdzono, że na skutek intensywnej eksploatacji zbiornika doszło do znacznych uszkodzeń obudowy jego starszej części oraz uszkodzeń leja zsypanego w rejonie połączenia obydwu części zbiornika (rys. 4 i 5).

- 1) ubytki obmurza:
 - poniżej pierścienia oporowego szyn stanowiących pokrycie leja zsypanego na połączeniu starszej i nowszej części zbiornika a powyżej górnego pierścienia blach osłonowych (zabudowanych podczas remontu obmurza w roku 2001),
 - poniżej pierścienia dolnego z blach osłonowych,
 - na wysokości istniejących blach osłonowych,
 - nad wlotem do gardzieli w dolnej części zbiornika;
- 2) uszkodzenia leja zsypanego:
 - zniszczenie kilkunastu szyn pokrycia leja zsypanego,
 - zniszczenie dwóch segmentów pierścienia oporowego dla szyn pokrycia leja,
 - powstanie wylomu w skosie leja i w obmurzu poniżej leja.

Prace związane z rekonstrukcją obudowy zbiornika wykonywane były w trzech etapach.

W pierwszym etapie dokonano wzmocnienia obudowy zbiornika w pasie o wysokości 3 m poniżej leja zsypanego. Na tym odcinku pierścień murowej obudowy zbiornika był prze-

cięty wyrwą o szerokości ok. 3 m oraz wykonanym wlotem technologicznym. Wzmocnienie wykonano poprzez przykotwienie obudowy murowej kotwami typu POK osadzonymi na głębokość min. 1,6 m w całości. Kotwy rozmieszczano co 0,8 m. Na kotwy założono siatki okładzinowe, a następnie pokryto 5-centymetrową warstwą masy naprawczej CT-2/M.

W drugim etapie przystąpiono do wypełniania ubytków w obmurzu zbiornika.

Przygotowanie miejsc naprawy polegało na zmyciu powierzchni z urobku i pyłu węglowego, dokonaniu obrywki luźnych elementów obmurza i uformowaniu obrzeża wyrwy dla uzyskania minimalnej 5 cm grubości nakładanej warstwy masy naprawczej. Następnie osadzano kotwy, którymi mocowano warstwę siatek okładzinowych. Na tak przygotowaną powierzchnię nakładano warstwami masę naprawczą do uzyskania pierwotnego zarysu obudowy. W przypadku gdy głębokość wyrwy była większa od 25 cm, za pomocą tulei przedłużających kotwy mocowano kolejną warstwę siatek okładzinowych i kontynuowano nakładanie zaprawy (rys. 8).
