Daniel Wałach, Jan Witosiński**

KOROZJA OBUDOWY SZYBÓW GÓRNICZYCH W ŚWIELE BADAŃ NISZCZĄCYCH I NIENISZCZĄCYCH SZYBU „ANTONI” KWK „MARCEL”**

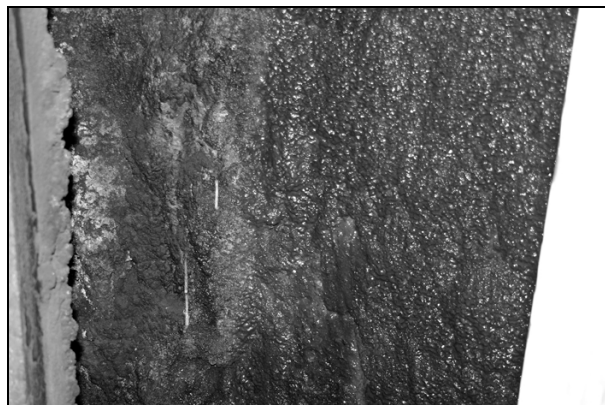
Materiał pobrany z poziomu dźwigara nr 213 (rys. 2) wykazywał właściwości zbliżone do parametrów uzyskanych w badaniach z 1999 r. [1]. Próbka pobrana z warstwy przypowierzchniowej uzyskała wytrzymałość równą 38,89 MPa (w poprzednich badaniach 40,3 MPa). Z kolei próbka pobrana z głębokości 7÷12 cm uzyskała wytrzymałość 54,82 MPa (w poprzednich badaniach 52,12 MPa). Widoczny jest brak postępu korozji powierzchniowej przy bardzo dobrym stanie rdzenia obudowy.

Zaznaczyć należy, że wskazane miejsca pobierania próbek rdzeniowych charakteryzowały się makroskopowo największymi uszkodzeniami — wycieki wody, złuszczenia powierzchni muru, wymycia zaprawy itp. Uzyskane wartości wytrzymałości wskazują jednoznacznie, że rdzeń obudowy znajduje się w bardzo dobrym stanie, a zasięg korozji i uszkodzeń powierzchniowych nie przekracza ok. 5 cm. Porównanie wyników badań wytrzymałości obudowy betonitowej szybu z wynikami badań z 1999 r. przedstawiono graficznie na rysunku 3.

Rys. 2. Stan obudowy na poziomie dźwigara nr 123

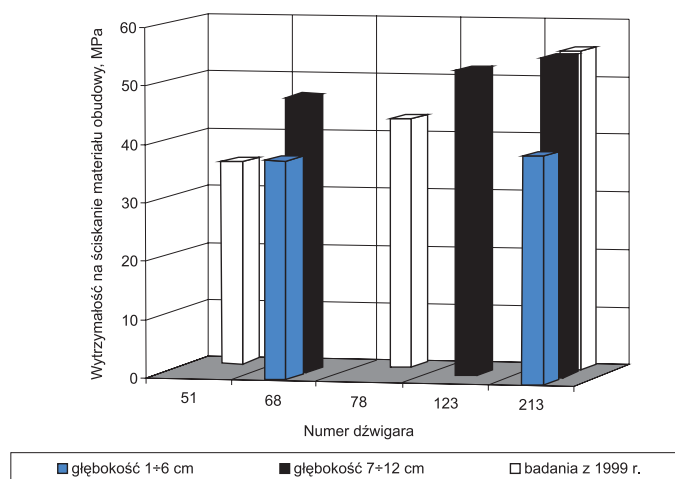
Porównując uzyskane wartości wytrzymałości z wynikami badań z 1999 r. [1] (dźwigar nr 51 — $R_{nb} = 35,1$ MPa, dźwigar nr 78 — $R_{nb} = 43,0$ MPa) zauważamy brak zmiany wytrzymałości obudowy zarówno w strefie przypowierzchniowej, jak i rdzenia obudowy.

Rys. 3. Porównanie wytrzymałości obudowy betonitowej szybu „Antoni” KWK „Marcel”
