*Andrzej Wojtusiak**

ZMAGANIA Z ZAGROŻENIEM WODNYM SZYBÓW SOLNYCH W BOŚNI

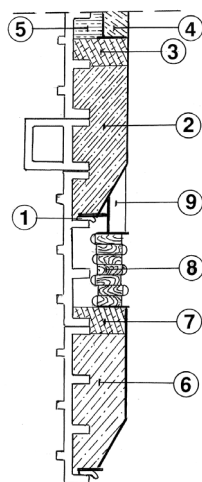
Dla posadowienia wewnętrznej obudowy stalowo-betonowej wykonano poniżej spągu ługowanej serii solnej pierścieniową stopę stalowo-betonową zazębiającą się z tubingami dzięki wypełnieniu betonem przestrzeni międzyżebrowych (rys. 1, poz. 2). Pełną wodoszczelność powiązania tej stopy z tubingami gwarantowała górna warstwa stopy wykonana z ekspansywnego betonu żywicznego (rys. 1, poz. 3).

Rys. 1. Oparcie wewnętrznej obudowy stalowo-betonowej na tybingach: 1 — podkładka gumowa, 2 — „stara” stopa stalowo-żelbetowa, 3 — plastobeton, 4 — obudowa stalowo-betonowa, 5 — asfalt, 6 — nowa stopa, 7 — plastobeton, 8 — kompensator stalowo-drewniany, 9 — podparcie starej stopy

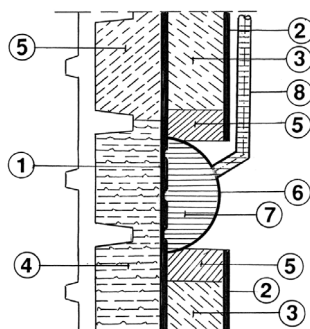
Sytuacja została chwilowo opanowana. Jednak betonowe powiązanie obudowy stalowej z tubingami ponad strefą zniszczeń i wypływów wyeliminowało oddylatowanie wewnętrznej obudowy i tym samym niezależność warunków jej pracy od narzucanej deformacji szybu. Powstała groźba rychłego zniszczenia nadmiernie przeciążonej obudowy stalowej poniżej interwencyjnego betonowego usztywnienia. Oznaczałoby to całkowite zatopienie i utratę kopalni. Konieczna stała się szybka eliminacja tego zagrożenia. Sytuacja szybu bardzo

Rys. 3. Interwencyjne upodatknienie obudowy stalowo-betonowej: 1 — płaszcz stalowy z wyżłobieniami narzucającymi miejsce jego deformowania, 2 — dolna i górna część stalowego płaszcza wewnętrznego, 3 — beton wiążący oba płaszcze stalowe, 4 — asfalt, 5 — interwencyjne zabetonowanie odcinka dylatacji nad wyciekaniem, 6 — kompensator stalowy, 7 — olej, 8 — rurociąg odprężający

ograniczała techniczne możliwości wykonania w tym miejscu odpowiedniego kompensatora. Pod olbrzymią presją świadomości nagłej awarii udało się wykonać stalowo-olejowy kompensator w bezpośrednim sąsiedztwie ciśnieniowych wypływów (rys. 3).
