Stanisław Bednarz*, Jan Artymiuk*

PROBLEMY EKSPLOATACJI WRZECION GŁOWIC PŁUCZKOWYCH**

W oparciu o analizę i badania uszkodzenia wrzeciona głowicy płuczkowej Skytop 6-SX wiertnicy Skytop TR-800 przeprowadzono analizę tego węzła konstrukcyjnego. Główne parametry techniczne wiertnicy przedstawiają się następująco:

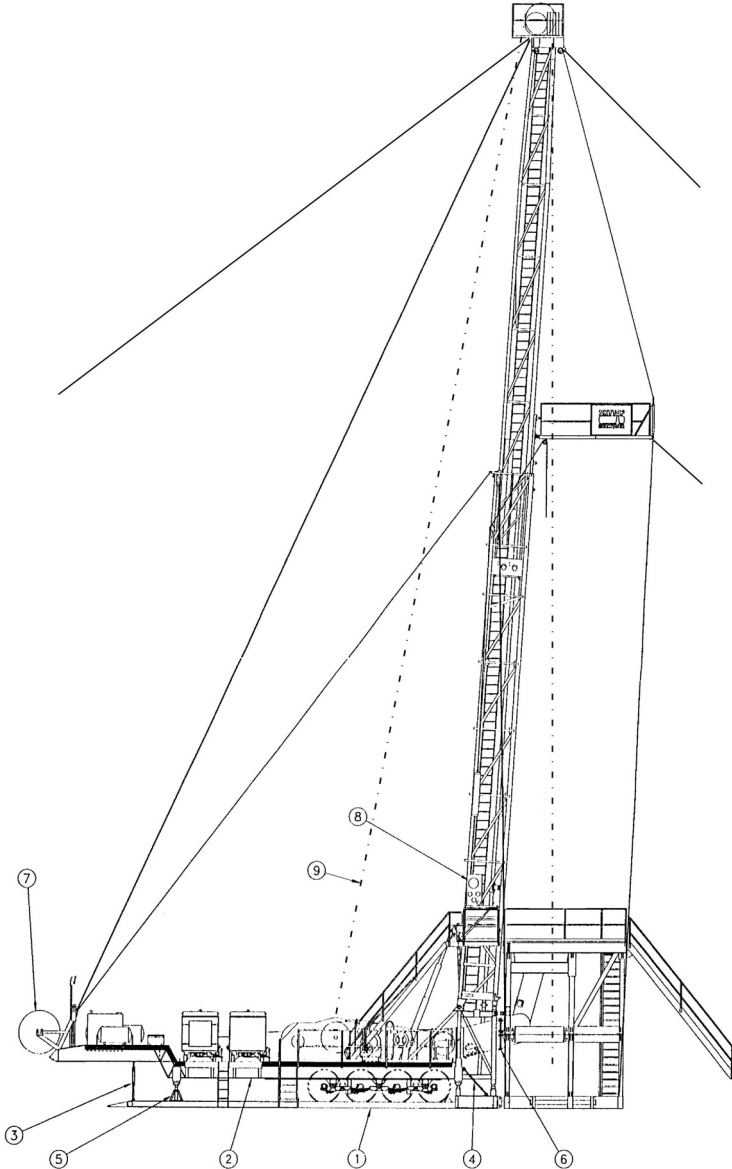
Rys. 1. Urządzenie wiertnicze Skytop Brewster TR-800 z masztem w pozycji roboczej.
 1 – leżnia; 2 – naczepa; 3, 4 i 6 – śruby rzymskie; 5 – podnośniki naczepy;
 7 – bęben zapasowej liny; 8 – ciężarowskaz; 9 – lina bębnowa

Podczas próby uwolnienia przewodu z przychwycenia przy sile napinania kolumny 1524 kN doszło do zerwania połączenia gwintowego wrzeciona, złamania masztu, upadku górnej części wraz z wielokrążkiem i głowicą płuczkową (rys. 1). W otworze pozostał przewód z graniatką wystającą ok. 5 m ponad stół wraz z zaworem nadgraniatkowym (zamkniętym po złamaniu masztu), łącznikiem z urwanym czopem wrzeciona utkwionym w mufie łącznika oraz mechanizmem do skręcania graniatki. Układ wielokrążkowy jest usytuowany w płaszczyźnie poprzecznej prostopadłej do osi wzdłużnej urządzenia wiertniczego, oznacza to, że dynamiczne napinanie kolumny przewodu może wywoływać boczne ruchy wielokrążka ruchomego z hakiem zawieszonymi na maszcie przy wahającym się jego nachyleniu.

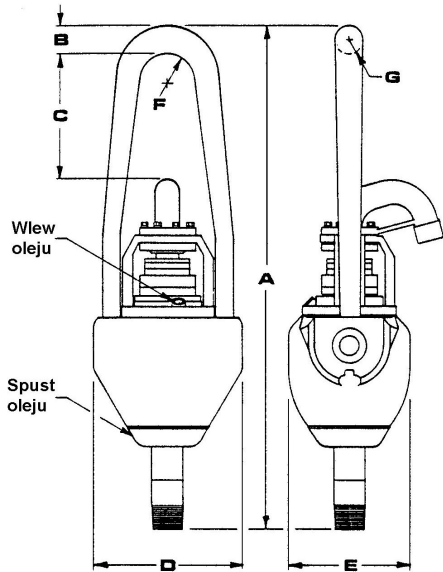
Rys. 2. Głowica płuczkowa Skytop Brewster 6-SX

Charakterystyka techniczna głowicy płuczkowej Skytop Brewster 6-SX przedstawiona jest na rysunku 2. Głowica płuczkowa 6-SX z lat osiemdziesiątych była poddana, w tym także wrzeciono, w 2005 r. badaniom nieniszczącym ultradźwiękowym, niewykazując uszkodzeń gwintu. W 2006 r. wykonano łącznik mufa 5 1/2" WP lewy x czop 6 5/8" WP lewy. Średnica wrzeciona głowicy wynosiła 152,5 mm (6"), podczas gdy średnica czoła oporowego współpracującego łącznika (rys. 3) wynosiła 165,1 mm (6 1/2"). W przypadku wrzeciona brak było skosu czoła oporowego. Istotny dla właściwej pracy połączeń gwintowych podlegających zginaniu współczynnik wytrzymałości na zginanie BSR (*Bending*

Strength Ratio) jako iloraz wskaźnika przekroju na zginanie krytycznego mufy (w płaszczyźnie wyznaczonej przez koniec czopa) do wskaźnika przekroju na zginanie czopa w odległości 19,05 mm od czoła oporowego, jak wykazuje obliczenie, wynosi tutaj 3,44. Oznacza to, że mając wartość powyżej 3,2 tworzy on bardzo niekorzystne warunki pracy dla gwintu czopa wrzeciona, jeżeli narażony jest na zginanie.

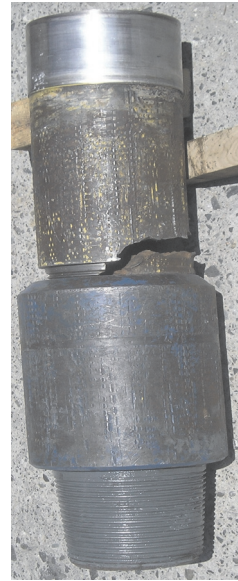
Rys. 3. Łącznik z wrzecionem

Mała szerokość czoła oporowego wynosząca 6,5 mm stwarza konieczność szczególnego zwrócenia uwagi na odpowiedni moment skręcenia połączenia gwintowego. W tym połączeniu, co prawda nie występują naprężenia skręcające spowodowane momentem obrotowym podczas wiercenia, a jedynie naprężenia rozciągające powiększane dynamicznie o naprężenia zginające wskutek zwiększonego nachylenia masztu przy dużym obciążeniu na haku, to jednak podczas uwalniania przewodu z przychwycenia naprężenia w gwincie są znaczne. Wywołane są one dużą wolnozmienną siłą rozciągającą (ciężar przewodu oraz dodatkowa siła napinająca) oraz momentem zginającym z powodu zmiennego nachylenia masztu i odchylenia od osi otworu układu wielokrążkowego wraz z głowicą podczas operacji uwalniania. Z uwagi na uszkodzenia czopa spowodowane odkształceniami przy urwaniu niemożliwe było wykonanie wiarygodnych pomiarów wszystkich parametrów geometrycznych gwintu API 5 9/16 API LH TJ.

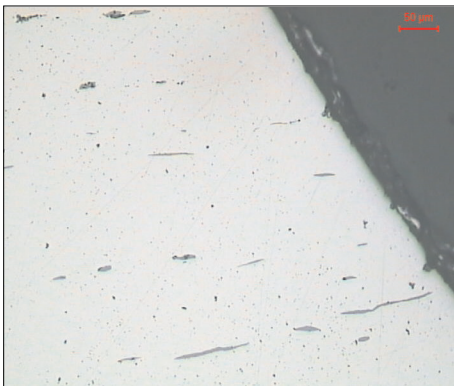
Rysunki 4 i 5 przedstawiają wygląd struktury w rejonie pęknięcia. Stal była w stanie ulepszonym cieplnie. Jej struktura odpowiada własnościom wytrzymałościowym i poziomowi własności plastycznych.

Rys. 4. Pasma wtrąceń niemetalicznych w stali

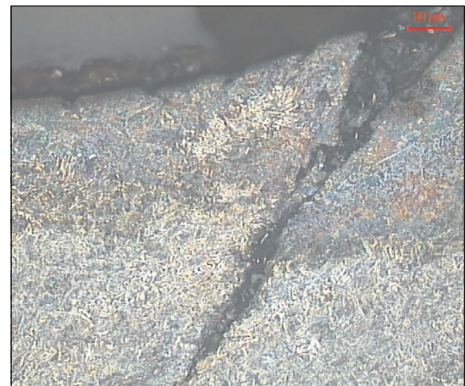
Rys. 5. Wyraźnie zniekształcony profil gwintu w pobliżu pęknięcia w czwartym rowku

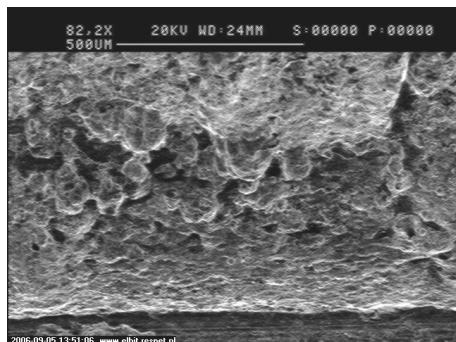
Aby określić dokładnie charakter pęknięcia przeprowadzono badania przełomów w mikroskopie skaningowym. Wygląd przełomów pokazany jest na rysunkach 6 i 7. Analiza powierzchni przełomów rozwijających się od dna gwintu wskazuje na obecność prążków zmęczeniowych.

Rys. 6. Wygląd pęknięcia zmęczeniowego na dnie gwintu

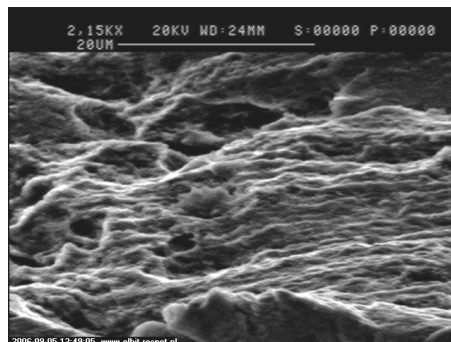
Rys. 7. Prążki zmęczeniowe w pobliżu dna gwintu

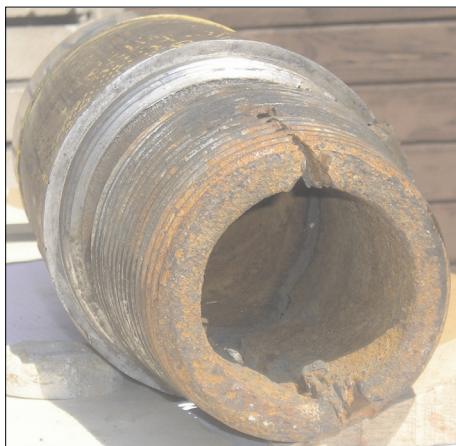
Na podstawie wyników badań i analiz stwierdzono, że przyczyną urwania i złamania czopa wrzeciona głowicy płuczkowej były czynniki eksploatacyjno materiałowe. Oględziny wykręconego czopa oraz przeprowadzone badania metalograficzne pokazały, że w rowku drugiego gwintu oraz w rowku sąsiednim występowały pęknięcia zmęczeniowe. Czoło końcowe czopa wrzeciona uległo znacznej korozji powodującej wżery w powierzchni stali (rys. 8).

Rys. 8. Czoło końcowe czopa (skorodowane)

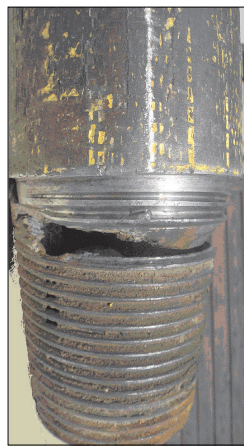
Rys. 9. Częstka stali w gwincie czopa

Przy skręcaniu wrzeciona i łącznika między zwojami gwintów znajdowała się obca cząstka ze stali niskowęglowej. W wyniku tarcia została ona zgrzana z powierzchnią zwoju z utworzeniem tzw. „białej warstwy”. Pozostawiona cząstka stali w gwincie (rys. 9) była przemieszczana przy dużym tarcu powiększającym moment skręcenia montażowego połą-

czenie gwintowe wrzeciona z łącznikiem powodując w ten sposób prawdopodobne niewystarczające skręcenie. Szczelność i sztywność połączenia gwintowego poza dużymi naprężeniami stykowymi między graniami gwintu zapewnia przede wszystkim duże naprężenie stykowe między czołami oporowymi czopa i mufy. Z powodu tej części zazębienie między czopem a łącznikiem nie było właściwe. Po stronie przygrzanej cząstki obcego metalu gwint był zazębiony tylko częściowo na głębokość około 2 mm. Po przeciwnej stronie zazębienie było pełne. W efekcie, przy występowaniu momentu gnącego w połączeniu w procesie pracy układu głowica-wielokrażek z hakiem, w strefie najbardziej obciążonych gwintów (drugi i trzeci) pojawiły się pęknięcia zmęczeniowe (rys. 10). Za pierwszym zwojem gwintu nie występowały pęknięcia, gdyż gwint ten był mniej obciążony w wyniku braku styku z mufą na odcinku jej wewnętrznego odsadzenia.

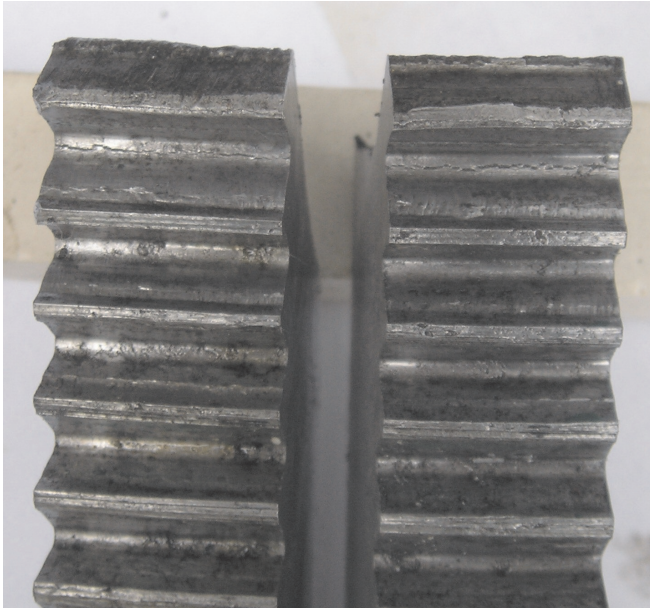
Rys. 10. Pęknięcie czopa wrzeciona w rowku gwintu

Eksploatacja tak skręconego układu przy występowaniu drgań wzdłużnych i gnących spowodowała rozwijanie się pęknięcia zmęczeniowego najpierw do głębokości 1 do 2 mm, a następnie do 15 mm, gdy nastąpiło urwanie i złamanie wrzeciona głowicy i uszkodzenie masztu. Wcześniejsze pęknięcia zmęczeniowe przy zmiennym widmie tętniących naprężeń rozciągających połączonych z obrotowym zginaniem początkowo sięgające głębokości 1 mm stanowiły dużą koncentrację naprężeń. Należy równocześnie dodać, że same gwinty, tzn. dna ich rowków stanowią karby będące ogniskiem pęknięć zmęczeniowych. Nieduża powierzchnia złomu zmęczeniowego świadczy równocześnie o znacznym przeciążeniu przekroju krytycznego na skutek dynamicznych naprężeń rozciągających sumujących się z naprężeniami zginającymi. Niewysokie własności wytrzymałościowe materiału wrzeciona sprzyjają także powstaniu naprężeń krytycznych w pierwszych zwojach gwintu czopa.

Ograniczenie występowania pęknięć zmęczeniowych stanowiących o wytrzymałości obciążanego elementu jest m.in. celem badań nieniszczących sprzętu wiertniczego; jakoś ich należy stale doskonalić.
