Mirosław Laskowski, Roman Fedorczak*, Arkadiusz Anderko**

EKSPLOATACJA W WARUNKACH WYSTĘPOWANIA W STROPIE WYROBISK DOLOMITU KAWERNISTEGO NA PRZYKŁADZIE POLA G-12/7 KGHM POLSKA MIEDŹ SA O/ZG „RUDNA”

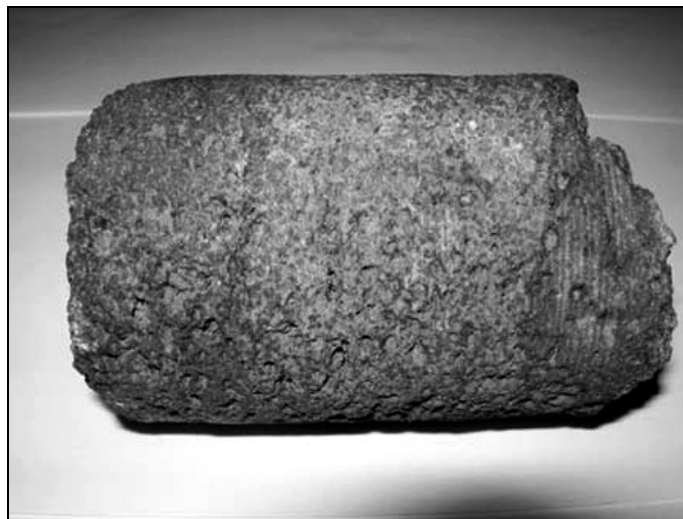
Na rysunku 1 przedstawiono wycinek rdzenia z otworu stropowego, w którym stwierdzono występowanie dolomitu kawernistego z charakterystyczną brązową barwą i widocznymi kawernami o różnych rozmiarach.

Rys. 1. Wycinek rdzenia — dolomit kawernisty

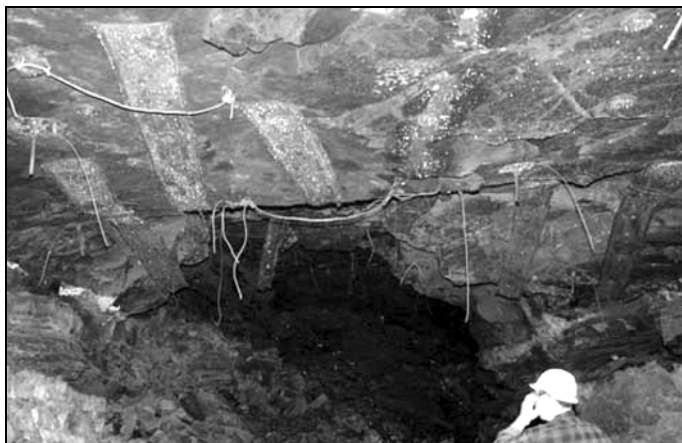
Na rysunkach 3 i 4 przedstawiono zatrzymane przodki frontu rozcińkowego, w których występowanie dolomitu kawernistego uniemożliwiło dalsze drążenie wyrobisk. Mając na uwadze znaczne zagrożenie zawałowe w rejonie napotkanej strefy zaburzeń tektonicznych w polu G-12/7 oraz brak możliwości skutecznego zabezpieczenia stropu uznano, że w polu nie ma możliwości prowadzenia rozcińki bezpośrednio w strefie zaburzeń tektonicznych i w strefie występowania dolomitu kawernistego.

Rys. 3. Dojście do przodka pasa P-73a

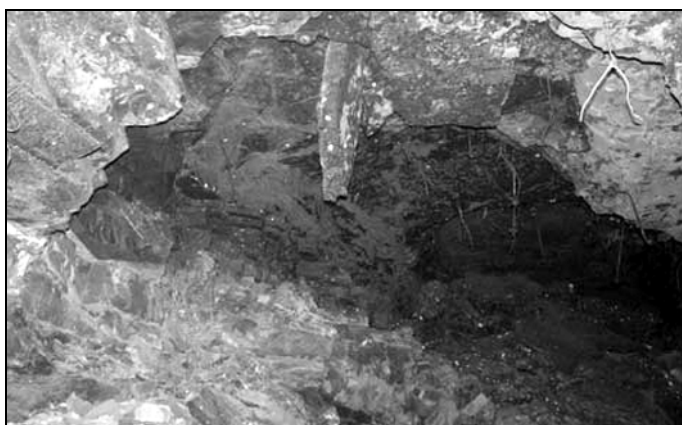
Rys. 4. Przodek pasa P-73a — widoczny dolomit kawernisty w ociosie i stropie
