*Lucyna Florkowska**

USZKODZENIA BUDYNKÓW I DEFORMACJE TERENU WYWOŁANE EKSPLOATACJĄ GÓRNICZĄ W SILNIE NARUSZONYM GÓROTWORZE W DZIELNICY WIREK W RUDZIE ŚLĄSKIEJ**

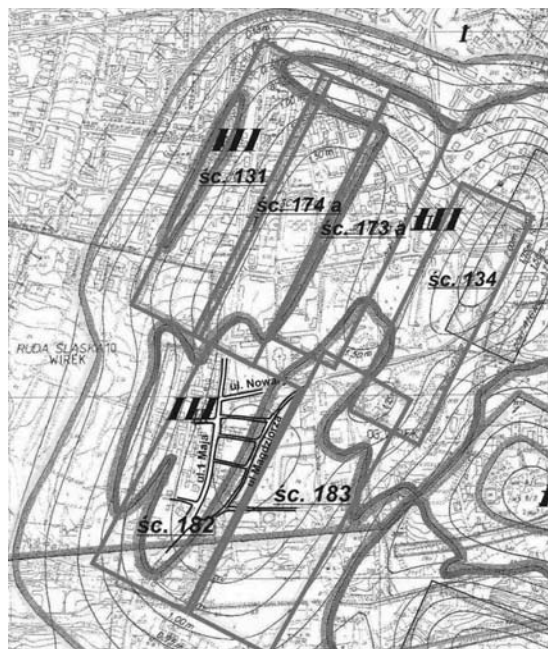
Rys. 7. Prognozowane kategorie deformacji powierzchni

Według prognozy skutków eksploatacji, większość rozpatrywanego obszaru znaleźć się miała w III kategorii deformacji terenu (rys. 7). Prognoza ta przewidywała, że w wyniku

eksploatacji prowadzonej w latach 2006–2008 wartości wskaźników deformacji w rejonie dzielnicy Wirek wyniosły: obniżenia $W = 2,1$ m, nachylenia terenu $T = 8,6$ mm/m, odkształcenia poziome $E = -5,7$ mm/m [4].

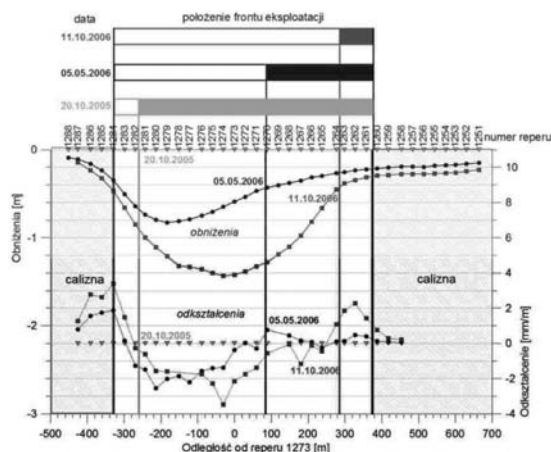
Rys. 8. Obniżenia i odkształcenia linii pomiarowej wzdłuż ul. 1 Maja w odniesieniu do położenia frontu eksploatacji ściany 182

W okresie trwania eksploatacji ściany 182 na linii ziemnej biegnącej ulicą 1 Maja pomiary obniżen wykonano trzykrotnie: 20 X 2005, 5 V 2006 r. i 11 X 2006 r. Wyniki tych pomiarów, w odniesieniu do położenia frontu eksploatacji, przedstawiono na rysunku 8. Pierwszy pomiar, z uwagi na to, że data jego wykonania jest bliska rozpoczęciu wybierania, przyjęto jako poziom odniesienia. Na wykresach widoczne są kształty niecek nieustalonych i odpowiadające im przebiegi odkształceń liniowych. Kształty zarówno krzywych osiadań, jak i krzywych odkształceń zgodne są teoretycznymi przebiegami tych wskaźników [3].

Wartości dodatnich odkształceń odpowiadają częściom wypukłym niecki obniżeniowej, co świadczy o rozciąganiu gruntu w tych rejonach. Podobnie ujemne odkształcenia poziome zaobserwowano we wklęsłej części niecki, co wskazuje na ściskanie podłoża. Na wykresie odkształceń zaobserwować można lokalne rozbieżności, które wynikać mogą zarówno ze sposobu prowadzenia pomiaru (mierzone są odległości pomiędzy sąsiednimi punktami), jak i z rzeczywistego występowania lokalnych nierównomierności odkształceń. Nierównomierności te bywają następstwem zarówno naturalnych różnic właściwości gruntu na długości linii obserwacyjnej, jak i zaburzenia swobodnego deformowania się powierzchni przez fakt posadowienia obiektów budowlanych.

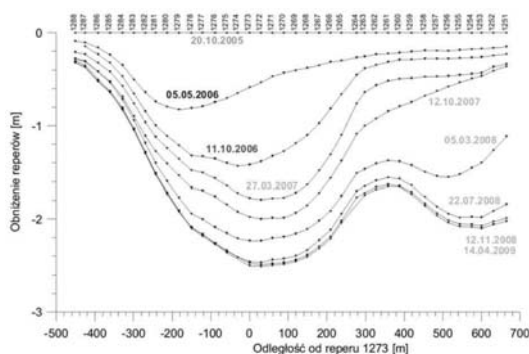
Rys. 9. Obniżenia reperów ziemnych linii pomiarowej usytuowanej wzdłuż ul. 1 Maja

Dalsze pomiary na linii 1 Maja, pokazane na rysunku 9, uwidaczniają rozwój niecki osiadań a następnie ustabilizowanie się przyrostów osiadań, które nastąpiło latem i jesienią 2008 r. Osiedzenia osiągnęły wartość ok. 2,70 m, co znacznie przekroczyło wartości prognozowane.

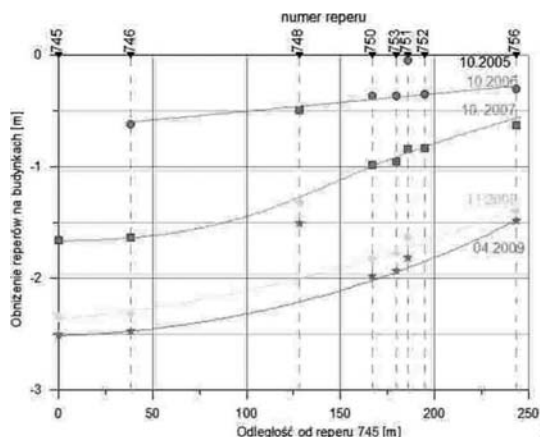
Rys. 10. Obniżenia punktów pomiarowych na budynkach wzdłuż ulicy Magdorzka

Pomiary obniżenia dla punktów osadzonych na budynkach wzdłuż ulicy Magdziejka wykonywano raz w roku. W okresie trwania eksploatacji przeprowadzono dwie niwelacje: w październiku 2005 r. i w październiku 2006 r. Przedstawione na rysunku 10 wyniki pomiarów pokazują obniżenia reperów do roku 2009. Na wykresach zauważyć można znaczącą różnicę w zachowaniu się punktu nr 748, który obniża się znacznie wolniej, niż pozostałe. Najprawdopodobniej jest to błąd powstały przy przenoszeniu danych pomiarowych do arkusza kalkulacyjnego.

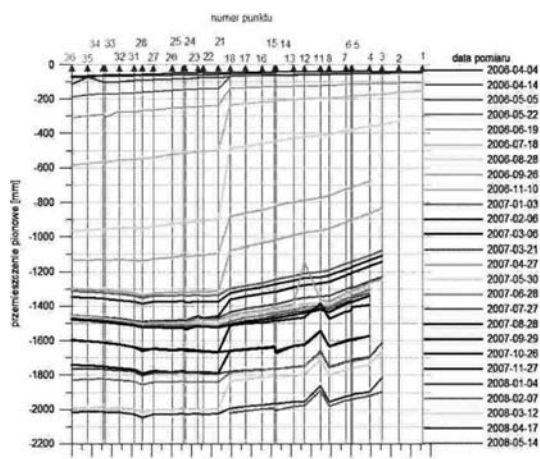
Rys. 12. Obniżenia punktów pomiarowych na budynkach wzdłuż ulicy 1 Maja

Znacznie bardziej niebezpieczna sytuacja wystąpiła w przypadku ciągu kamieniczek, wzdłuż ul. 1 Maja. Tak znacznym odchyleniom uległy ściany szczytowe budynków, a w obiektach zaobserwowano znaczne uszkodzenia. Ekspertyza budowlana, wykonana przez Śląski oddział ITB, nakazała wykonanie zabezpieczeń ścian szczytowych [2].

Z uwagi na wystąpienie dużych uszkodzeń pomiary wykonywane były w odstępach ok. 30 dniowych. Na rysunku 12 widoczny jest dużo mniejszy przyrost obniżeń punktów w drugim kwartale 2006 r., kiedy to nastąpiło znaczne spowolnienie postępu ściany. Pomiedzy punktami 18 i 21 nastąpiły wyraźne różnice obniżeń budynków. Jak widać na planie rozmieszczenia reperów (rys. 5), efekt ten wystąpił w przerwach pomiędzy kamieniczkami o numerach 230 i 232 — tam też miały miejsce największe odchylenia ścian szczytowych [1].
