## LUBUSKI ODCINEK ODRY — ANALIZA STANU TECHNICZNEGO LEWOSTRONNEGO OBWAŁOWANIA RZEKI ODRY W KM 432,60–442,80

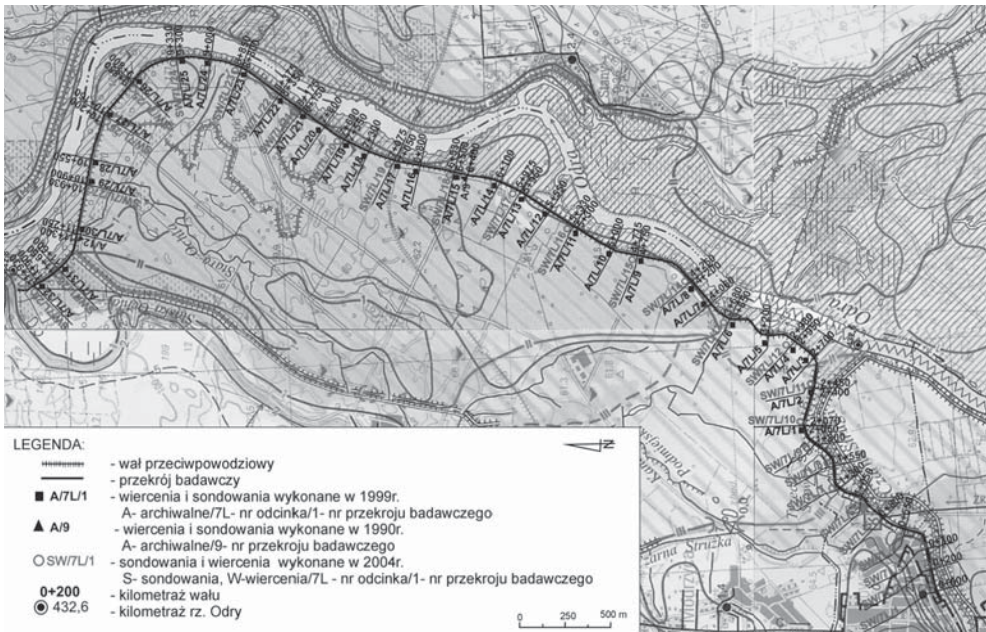
Rys. 3. Badania geotechniczne w odcinku wałów 7L

W 1990 r. w analizowanym odcinku wałów wykonano badania geotechniczne (rys. 3) w dwóch przekrojach badawczych: A/9 w km 6+400 i A/12 w km 11+300 w ramach opracowania „Odra — wały. Studium modernizacji obwałowań rzeki Odry — województwo zielonogórskie”.

Kolejne badania zostały przeprowadzone w 2004 r. (rys. 3) przez autorkę pracy i obejmowały: inwentaryzację, badania geotechniczne i ocenę stanu wału.
