*Tadeusz Mikoś**

STABILIZACJA, WZMACNIANIE I RENOWACJA KRZYŻA NA GIEWONCIE**

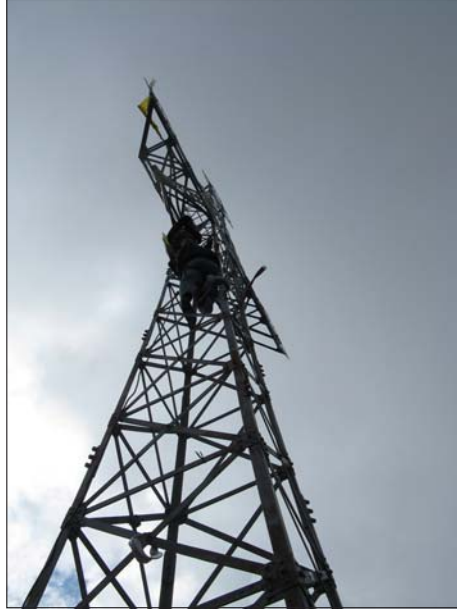
Oględziny konstrukcji krzyża pozwalają stwierdzić, że znajduje się ona w dobrym stanie. Największe obszary korozji konstrukcji występują na poziomie mocowania konstrukcji krzyża w fundamencie. Te części fundamentu są również najbardziej zniszczone, a występujące tam zagłębienia i ubytki wypełnione są glebą. Korozja ma charakter przypowierzchniowy i nie stwarza zagrożenia dla żywotności konstrukcji. Właściwa część konstrukcji krzyża jest słabo skorodowana. Większe obszary korozji występują w węzłach łączących poszczególne elementy konstrukcji. W górnej części krzyża w rejonie jego ramion występują pojedyncze luźne elementy, co jest wynikiem uszkodzenia niektórych połączeń. W celu określenia dokładnego stopnia korozji elementów stalowych i badań metaloznawczych pobrane zostały próbki z konstrukcji krzyża (rys. 3–4).

Rys. 3. Pobieranie próbki z górnej części krzyża. Fot. I. Wąs

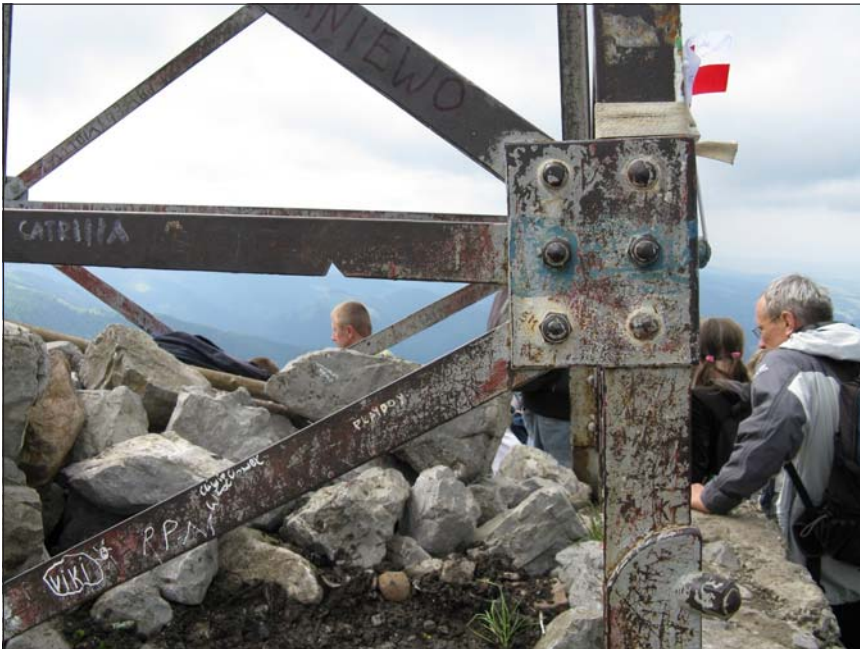
Rys. 4. Miejsce pobrania próbki z konstrukcji stalowej krzyża w jej dolnej części. Fot. I. Wąs

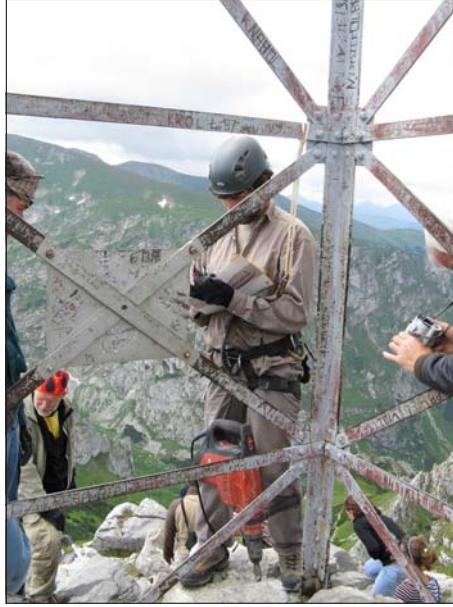
W celu rozpoznania stanu fundamentu i skał podłoża pobrano próby skalno-fundamentowe i zaproponowano wykonanie otworów badawczych (rys. 7–8).

Rys. 7. Wiercenie otworu badawczego 1 w fundamencie krzyża. Fot. I. Wąs

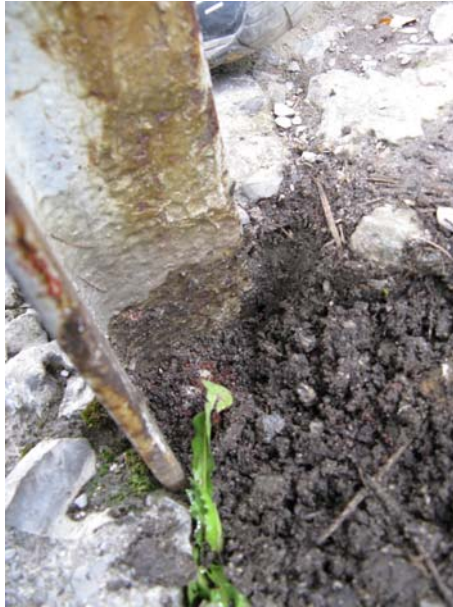
Wizja lokalna wskazała, że fundament krzyża wykonany został z rumoszu skalnego wapiennego połączonego zaprawą cementową. Był on już dwukrotnie doraźnie naprawiany. Fundament nie stanowi bryły zwartej, został nierównomiernie wypełniony zaprawą betonową, posiada wiele pustek i nieciągłości umożliwiających penetrację wody.

Rys. 8. Mocowanie podłużnicy krzyża w fundamencie w jego części południowo-wschodniej. Widoczna kawerna w betonie wypełniona humusem. Fot. A. Ciszewski

W następnej kolejności zostały w podobnej technologii wypełnione kawerny w pozostałych ścianach fundamentu krzyża. Po całkowitym związaniu odtwarzanych ścian fundamentu, co trwało około trzy dni, zostało wykonane metodą krzyżową kotwienie bloków

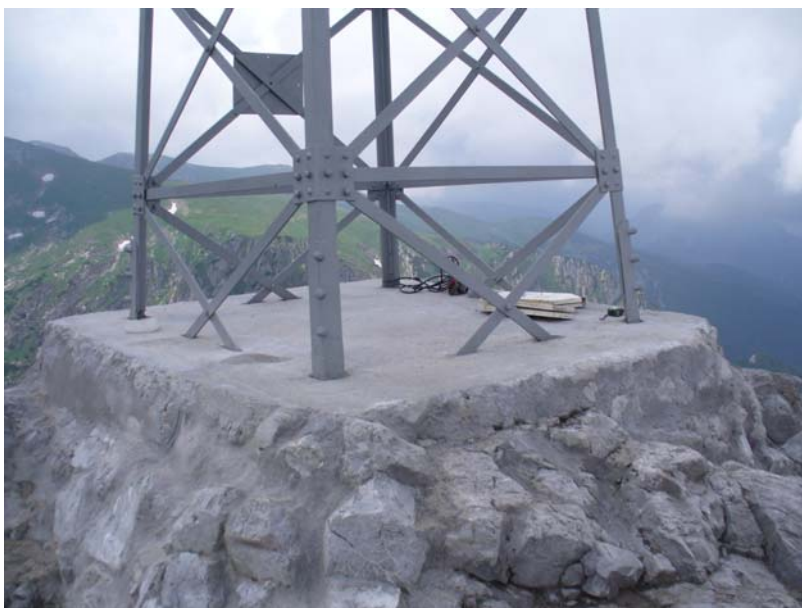
Rys. 12. Obecny wygląd fundamentu wraz z cokołem. Fot. I. Wąs

Po związaniu betonu została przeprowadzona hydrofobizacja fundamentu za pomocą materiału Sikadur 33UP.
