Ocena aktualnego stanu zabezpieczenia KWB Turów w aspekcie zdarzeń powodziowych zaistniałych w sierpniu 2010 r.

* Mgr inż., Polska Grupa Energetyczna Górnictwo i Energetyka Konwencjonalna S.A. Oddział KWB Turów w Bogatyni.

Evaluation of the current state of protection against flood hazards in the Turów open pit brown coal mine after the disastrous flood in August 2010

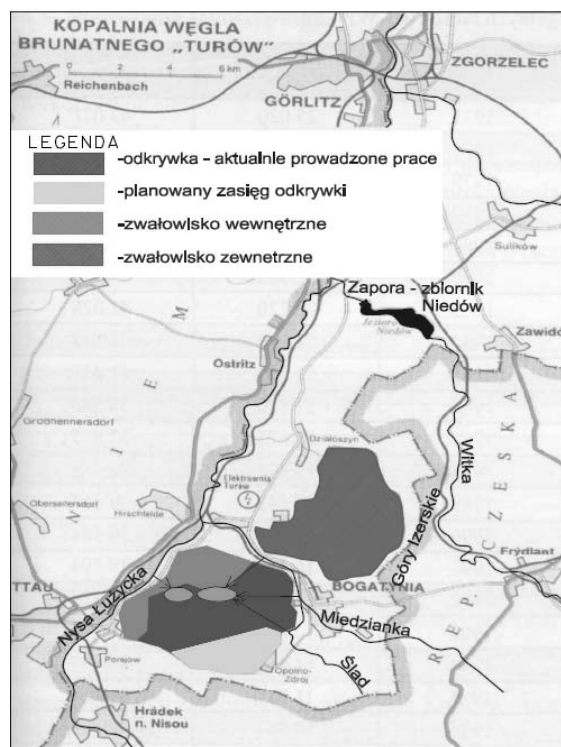
Rys. 1. Lokalizacja sieci hydrograficznej worka turowskiego. Miejsca wdarcia wody z rz. Miedzianki, potoku Śład i przecieków z rz. Nysy Łużyckiej do wyrobiska

Fig. 1. Location of hydrographic network surrounding the Turów mine. Places where water flowed into the Turów open pit mine

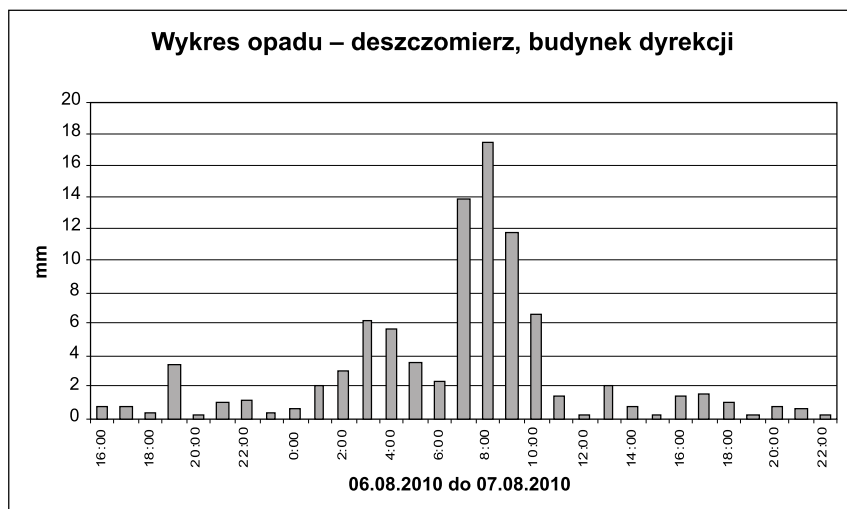
W dniu 7 sierpnia 2010 r. na obszarze Gór Izerskich, po stronie polskiej i czeskiej, spadło średnio 150 mm deszczu w ciągu doby (najwięcej w dolinie Witki/Smědy; w Hejnicach – 182 mm). Skutkiem tak dużych, nawalnych opadów były bardzo duże dopływy wód do rzek, powodujące gwałtowne wezbranie wody, co spowodowało tzw. powódź błyskawiczną. Na rysunku 2 przedstawiono wykres opadu zarejestrowanego przez deszczomierz zainstalowany na budynku dyrekcji KWB Turów w dniach 6–7 sierpnia 2010 r. Z danych wynika, że opad nawalny, który wystąpił w tym czasie (160 mm), znacznie przewyższył opad dobowy o prawdopodobieństwie wystąpienia $p = 10\%$, tj. 64 mm, na który projektowane jest odwodnienie zakładu górniczego. Przepływ, który spowodował przerwanie nasypu kolejowego na rzece Miedziance i przelanie się wody do odkrywki, był większy od przepływu 1000-letniego ($Q_{0,1\%}$).

Rys. 2. Dobowe sumy opadów atmosferycznych [mm] – 6–7 sierpnia 2010 r.

Fig. 2. The daily amount of precipitation [mm]

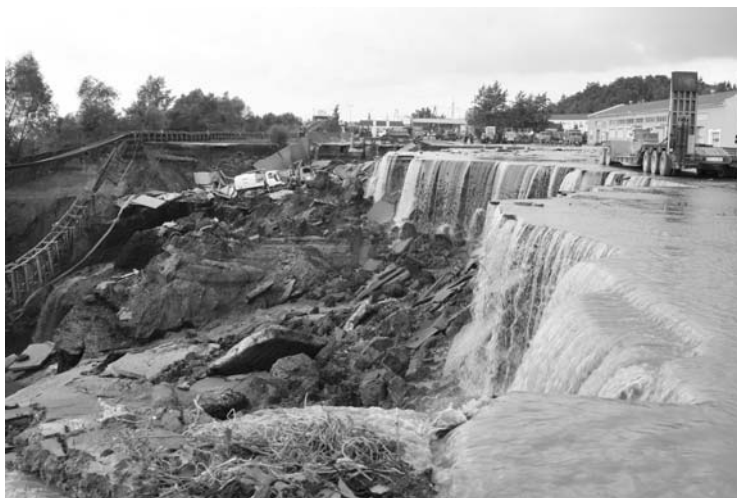
Wezbrane wody w korycie rz. Miedzianki spowodowały w trzech miejscach (Inwentaryzacja miejsc wdarcia się wody do kopalni 2010) niekontrolowane wdarcia się wody powodziowej na teren KWB Turów. Największe wdarcie nastąpiło na wysokości bazy transportowej w wyniku uderzenia dodatkowej fali powodziowej, utworzonej przez wody spływające ze zwałowiska zewnętrznego. Gwałtowne wezbranie wód spowodowało lokalne rozmycie i przerwanie nasypu kolejowego. Ponadto zniszczona została część placu bazy transportowej (rys. 3 i 4), fragment trasy przenośnika ON-1 na długości 200 m oraz część zbocza północno-wschodniego odkrywki (filar rzeki Miedzianki na długości ok. 80 m), w którym powstała wyrwa erozyjna o głębokości około 90 m.

Rys. 3. Wdarcie się wody do odkrywki z rzeki Miedzianki w rejonie bazy transportowej i przerwanie ciągu ON-1

Fig. 3. Flooding in the east side of the Turów open pit mine, Miedzianka River

- wymycie erozyjne zbocza odkrywki na długości 50 m wzdłuż przenośnika ON-1, co spowodowało zniszczenie trasy przenośnika ON-1 na długości 160 m,

W pierwszej kolejności niezbędne było natychmiastowe odtworzenie zniszczonej trasy ciągu obwodnicy nadkładowej przy ON-1 na długości 160 m oraz ON-3 na długości 60 m. Odtworzenie układu zasilania sieci elektrycznej i telekomunikacyjnej w rejonie zlikwidowanych wyrw przy ON-1 oraz ON-3.

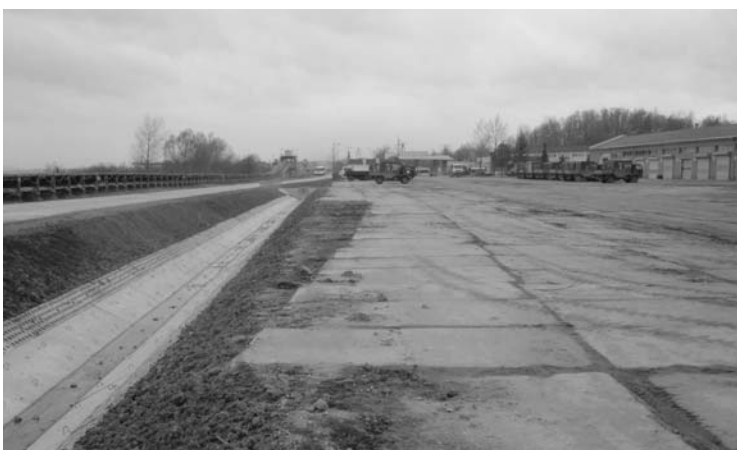
Rys. 4. Zasypana wyrwa i odbudowany ciąg ON-1

Fig. 4. Filled hole and rebuilt conveyor ON-1

Cały proces odtworzenia skarpm w obu wyrwach trwał około trzy miesiące.

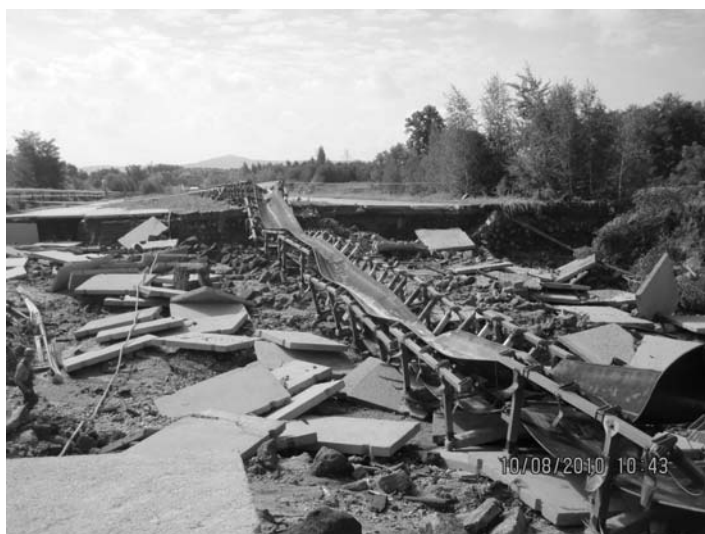
W rejonie przenośnika ON-3 (rys. 5 i 6) w wyniku rozmycia erozyjnego powstała druga wyrwa, przez którą wody spływały na poziom roboczy składowiska odpadów paleniskowych z Elektrowni Turów, a następnie do odkrywki. Strumień wód, spływając niżej po powierzchni zbocza, żłobił koryta erozyjne w skarpach węglowych oraz niszczył elementy systemu odwodnienia powierzchniowego: rowy, rurociągi, pompownie wód oraz drogi, przenośniki i inne obiekty infrastruktury kopalni.

Rys. 5. Wdarcie się wody do odkrywki z rz. Miedzianki w rejonie ciągu ON-3

Fig. 5. Flooding in the east side of the Turów open pit mine, Miedzianka River, and conveyor ON-3

- wymycie erozyjne zbocza zwałowiska odpadów paleniskowych, co spowodowało zniszczenie trasy przenośnika ON-3 na długości 60 m,
- zalanie koparek łańcuchowych K-21 oraz K-30 pracujących na spągu odkrywki, do poziomu maszynowni,

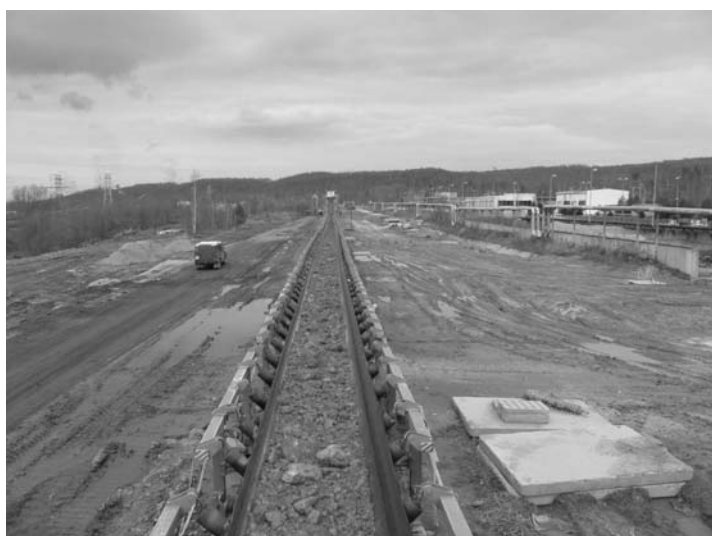
Rys. 6. Zasypana wyrwa i odbudowany ciąg ON-3

Fig. 6. Filled hole and rebuilt conveyor ON-3

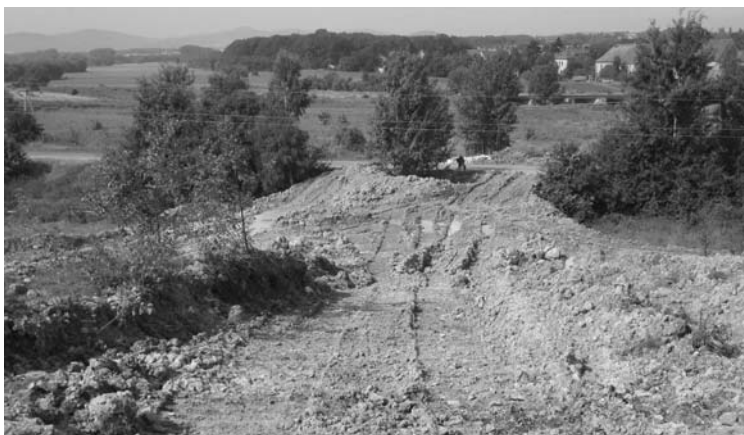
Na zachodnim zboczu odkrywki na filarze rz. Nysy Łużyckiej w wyniku wzrostu poziomu wody do rzędnych + 226,10 powstało zagrożenie przerwania wałów przeciwpowodziowych. Rysunek 7 przedstawia jedno z dwu zlikwidowanych przebiegów wody pod drogą Trzciniec–Sieniawka, natomiast rysunek 8 przedstawia przecieki na dodatkowym wale przeciwpowodziowym, gdzie poziom wody doszedł do 30 cm poniżej korony wału.

Rys. 7. Zlikwidowane dwa przebicia wody pod drogą Trzciniec–Sieniawka z rozlewiska Nysy Łużyckiej do odkrywki w dniach 7–8.08.2010 r.

Fig. 7. The two eliminated breaches where water flowed under the road Trzciniec–Sieniawka, from Nysa Łużycka river to the Turów open pit mine, 7–8.08.2010

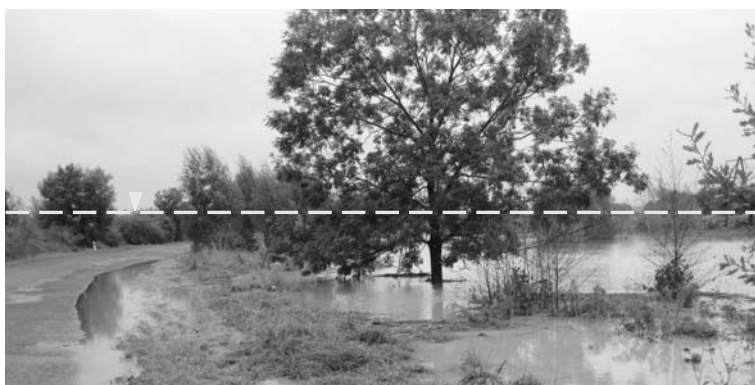
Rys. 8. Przecieki na wale przeciwpowodziowym z rozlewiska Nysy Łużyckiej do odkrywki

Fig. 8. Breaches in the embankment of the Turów open pit mine

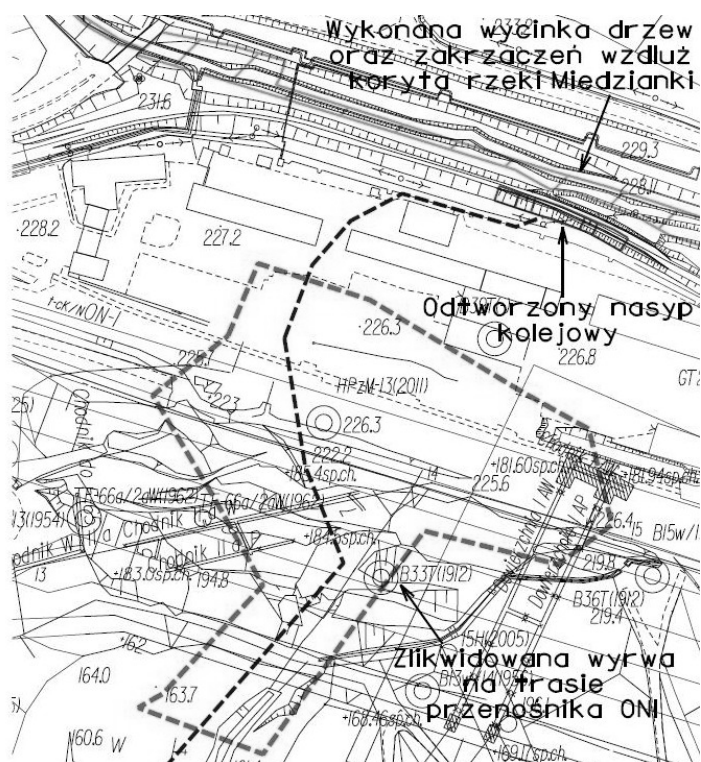
Rys. 9. Mapa obszaru zlikwidowanej wyrwy wody na trasie przenośnika ON-1 przy bazie transportowej

Fig. 9. Map of the area of flood protection along conveyor ON-1, near the transportation base

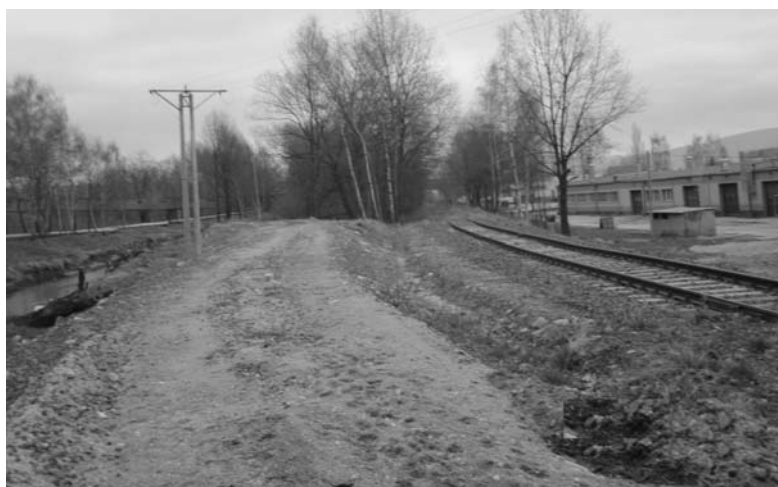
Rys. 10. Odtworzony nasyp w miejscu wdarcia się do odkrywki w rejonie trasy przenośnika bazy ON-1 przy bazie transportowej

Fig. 10. Rebuilt embankment along conveyor ON-1, near the transportation base

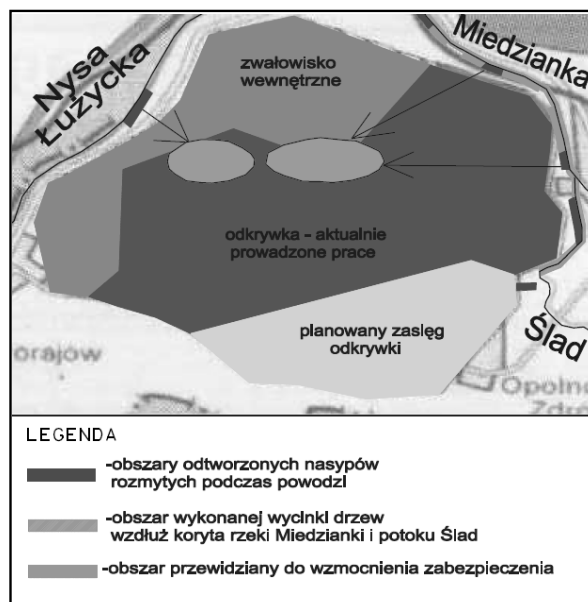
Rys. 11. Ogólny schemat zabezpieczenia wyrobiska odkrywkowego KWB Turów przed wodami wezbraniowymi

Fig. 11. The protection chart for the Turów open pit mine against flowing water

W celu zabezpieczenia odkrywki przed ewentualnymi wodami wezbraniowymi odtworzono rozmyte podczas powodzi w sierpniu 2010 r. nasypy, zabezpieczające wyrobisko wzdłuż rzek i cieków zewnętrznych otaczających odkrywkę (rys. 11). Dokonano wizji

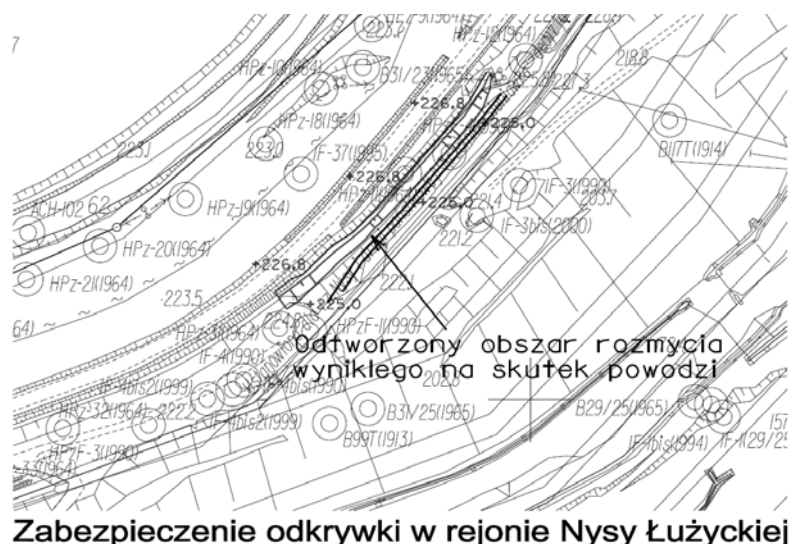
Rys. 12. Zabezpieczenia odkrywki KWB Turów przed wtargnięciem wód z rzeki Nysa Łużycka

Fig. 12. Embankments of the Turów open pit mine against flowing water from the Nysa Łużycka River

Dokonano przeglądu nasypu ochronnego na długości 1500 m. Uszczelniono i umocniono rejon przejść rurociągów przez nasypy. Od strony południowo-zachodniej w rejonie filara rzeki Nysa Łużycka, odtworzono na długości 200 m częściowo rozmyty w wyniku powodzi odcinek nasypu oraz dodatkowo podniesiono go o 0,5 m (rys. 12 i 13). Pracownia usług geologicznych „WRO-MIN” Instytutu Nauk Geologicznych Uniwersytetu Wrocławskiego, w ramach monitoringu stanu szczelności wałów i nasypów przeciwpowodziowych na filarze ochronnym rzeki Nysa Łużycka przeprowadziła badania georadarem w celu wskazania potencjalnych stref podwyższonej wodoprzepuszczalności gruntów (Szynkiewicz, Staško 2010).

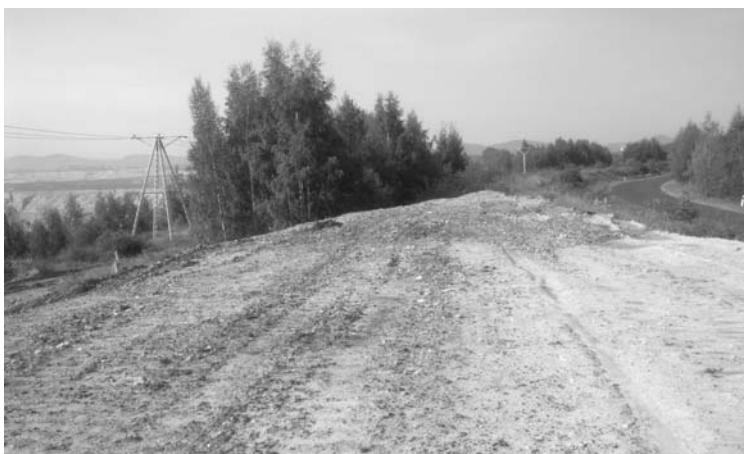
Rys. 13. Odtworzony nasyp po powodzi w rejonie filara rzeki Nysa Łużycka

Fig. 13. Extended embankments destroyed during the flood along the Nysa Łużycka river

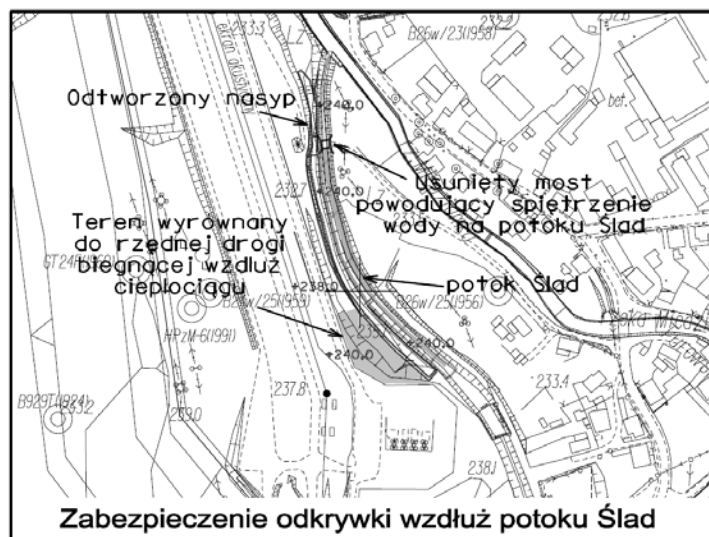
Rys. 14. Lokalizacja zabezpieczeń przy ujściu potoku Śład

Fig. 14. Location of flood protection along the Śład brook

3. Odtworzono częściowo rozmyty nasyp na odcinku 240 m wzdłuż potoku Śład w rejonie przenośnika ON-3 (rys. 14 i 15).
4. Odtworzono częściowo rozmyty nasyp na odcinku 340 m w rejonie Pompowni przy Zbiorniku A na przedpolu odkrywki (rys. 16 i 17).
5. Wykonano projekt koncepcyjny (Sowiński, Samulski 2011) docelowego zabezpieczenia koryta rzeki Miedzianki z możliwością podniesienia obecnych wałów przewidzianych na wody większe niż 200-letnie.

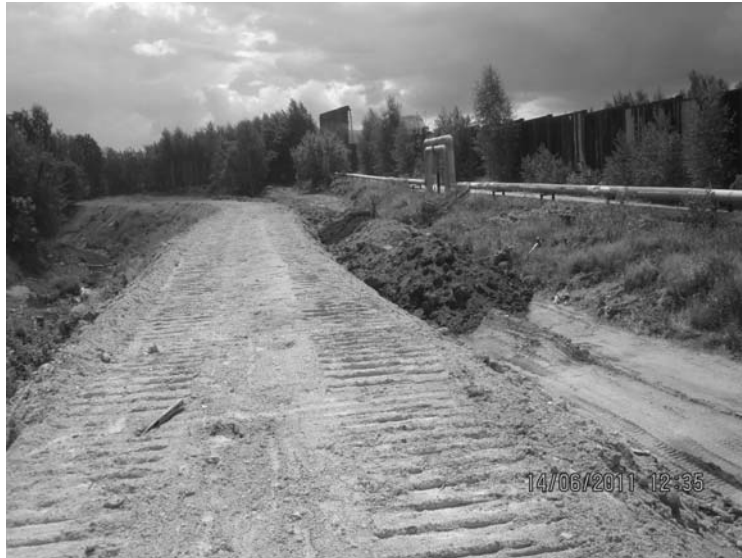
Rys. 15. Odtworzony nasyp na potoku Śład

Fig. 15. Extended embankments along the Ślad brook

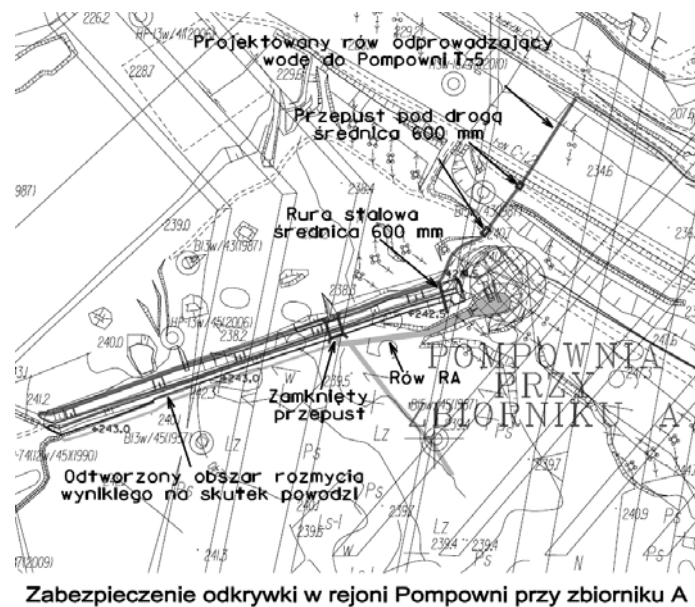
Rys. 16. Lokalizacja zabezpieczeń na przedpolu odkrywki przy pompowni zbiornika A

Fig. 16. Location of flood protection before the working front near the pumping station, settling basin A

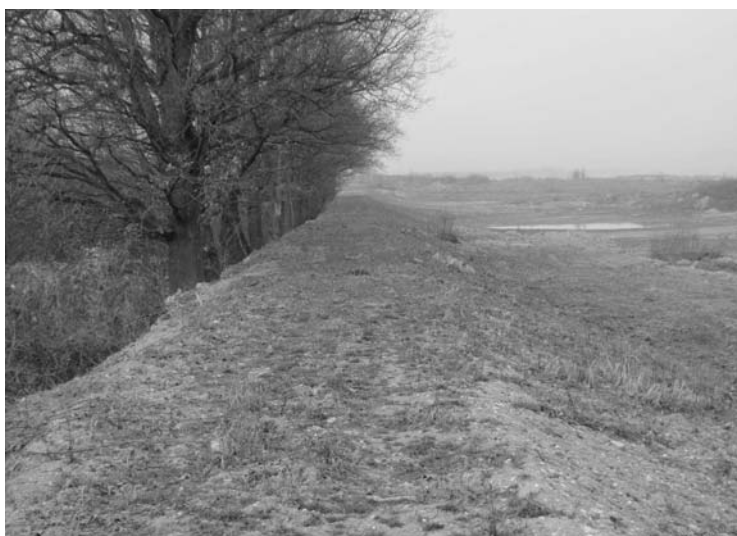
Rys. 17. Odtworzony nasyp na przedpolu odkrywki przy zbiorniku A

Fig. 17. Extended embankment before the working front near settling basin A
