Jarosław CHMIEL, Jacek TROJANOWSKI
Akademia Morska, Szczecin

BADANIA ZUŻYCIA KADŁUBA ŚRÓDLĄDOWEJ JEDNOSTKI PŁYWAJĄCEJ

Wear investigations of an inland vessel's hull

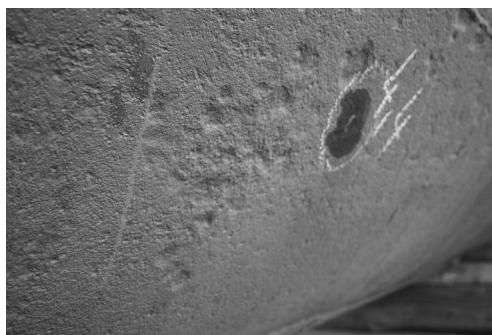
W części dziobowej poszycia oraz na poszyciu burt poniżej linii wodnej (rys. 1) przeważają duże, stosunkowo rzadko rozmieszczone ubytki o średnicy dochodzącej do 50 mm i głębokości ok. 2 mm. Z reguły ubytki te rozwijają się w miejscach mechanicznych uszkodzeń powłoki malarskiej, gdzie dochodzi do bezpośredniego kontaktu blach z wodą (rys. 2).

Rys. 1. Ubytki korozyjne poszycia burty

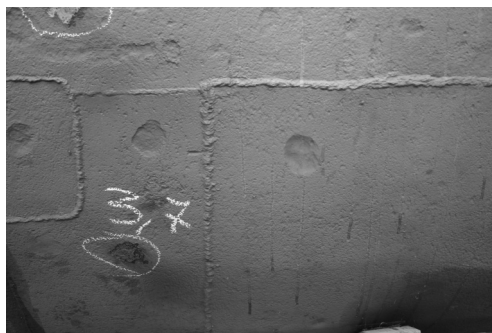
Rys. 2. Ubytki na poszyciu burt

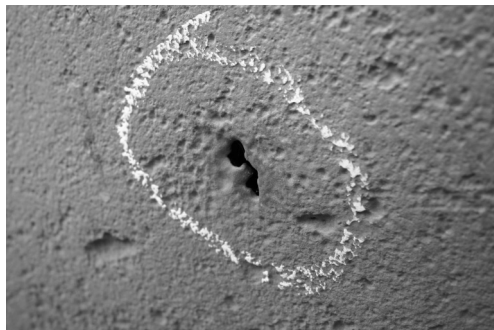
W skrajnych przypadkach podczas oczyszczania kadłuba przez piaskowanie dochodziło do perforacji blach (rys. 3). Za jedną z przyczyn takiego rozwoju uszkodzeń uznać należy porastanie kadłuba, które jest czynnikiem sprzyjającym mikrouszkodzeniom powierzchni ochronnych poszycia. Naprawy powłok malarских i konserwacje kadłuba jednostki wykonywane były bardzo oszczędnie i wyłącznie w czasie wydokowania jednostki, spowodowanego poważniejszymi uszkodzeniami, takimi jak perforacja blach poszycia.

Rys. 3. Perforacja poszycia burty

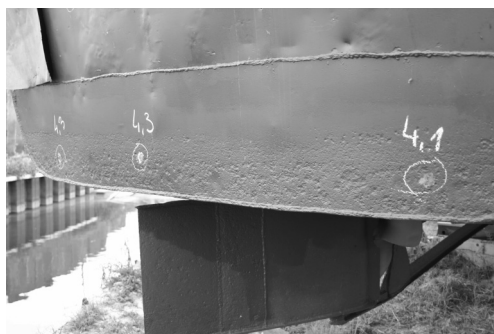
Na pawęży, poniżej linii wodnej, występuje ciągły obszar stosunkowo niewielkich ubytków o średnicy rzędu 10 mm i głębokości do 2 mm. Taki charakter zniszczeń związany jest ze specyficznymi warunkami opływu rufy pawężowej, intensywnym mieszaniem i znacznym napowietrzeniem wody w tym obszarze (rys. 4).

Rys. 4. Uszkodzenia korozyjne pawęży

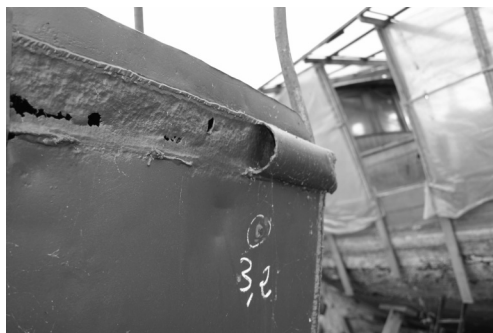
Sz szczególnie intensywna korozja, prowadząca do perforacji blach występowała w rejonie odbojnicy rurowej (rys. 5). Odbojnica ta jest spawana do kadłuba na wysokości pokładu. Jest to miejsce szczególnie narażone na uszkodzenia

Rys. 5. Perforacja poszycia pod odbojnicą

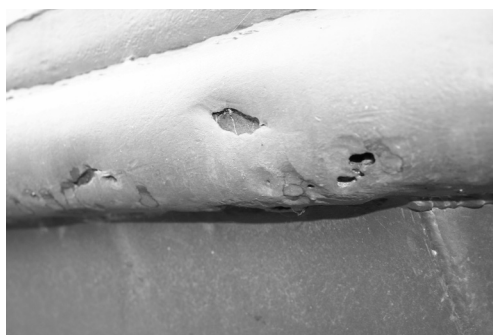
podczas wykonywania manewrów dobijania do nabrzeży, a co za tym idzie narażone na korozję naprężeniową (rys. 6). Połączenie działania wody spływającej z pokładu, kondensacji pary wodnej wewnątrz odbojnicy oraz praktyczny brak zabezpieczeń antykorozyjnych wewnątrz, przy równoczesnym występowaniu odkształceń sprężystych i plastycznych sprawiły, że niszczenie korozyjne w tym obszarze przebiegało szczególnie intensywnie.

Rys. 6. Uszkodzenia odbojnicy

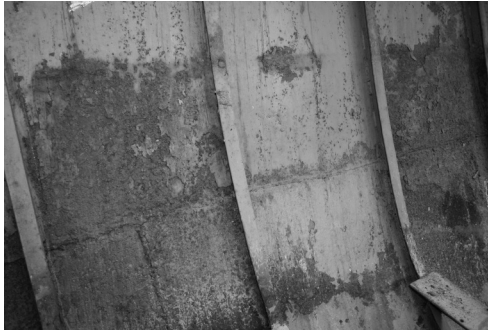
Niszczenie wewnętrznej powierzchni blach kadłuba (rys. 7) związane jest głównie z:

- kondensacją pary wodnej na wewnętrznej powierzchni kadłuba poniżej linii wodnej,
- zastojami zanieczyszczonych wód zęzowych na poszyciu pomiędzy elementami zładu, tj. wręgami i podłużnicami (rys. 8),
- zaciekaniem wody z nieszczelności nadbudówek,
- mechanicznymi uszkodzeniami powłok malarskich wewnętrznej strony blach.

Rys. 7. Korozja wewnętrznej powierzchni burt

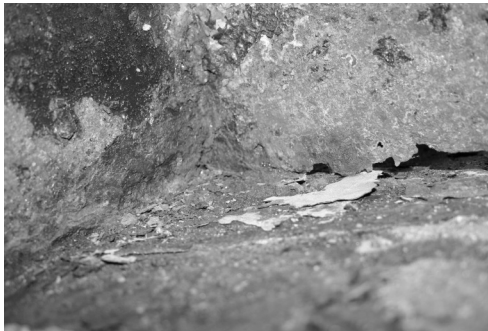
Rys. 8. Zniszczenia korozyjne wręgów i dna

Strefa III, najbliższej dziobu, w przeciwieństwie do stref I i II, położona jest asymetrycznie względem osi kadłuba. Analiza konstrukcji jednostki oraz wyników inwentaryzacji przednaprawczej wskazuje, że w strefie III następowało gromadzenie się wody opadowej spływającej do zęzy przez nieszczelności okien nadbudówki oraz przecieków z węzła sanitarnego. Uszkodzenia ze strefy III przedstawiono również na Rys. 8.

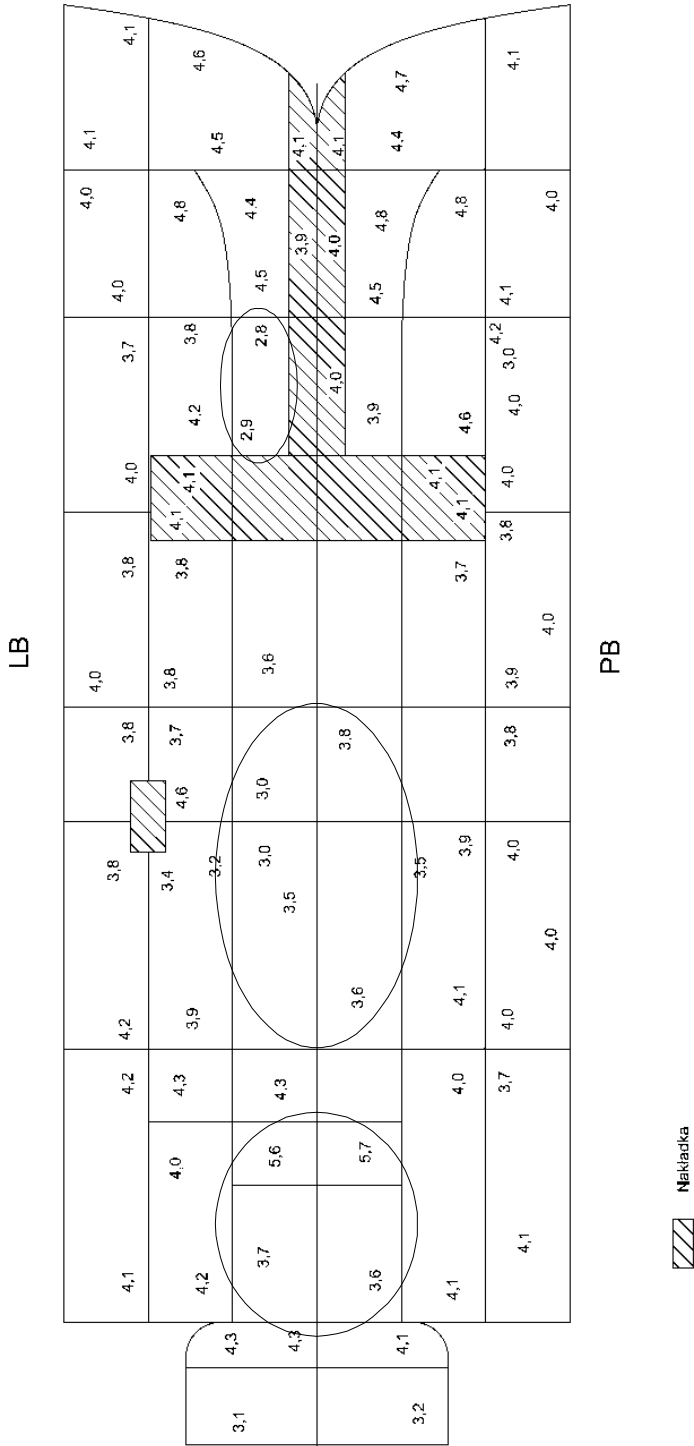
Zwracają uwagę trzy strefy, w których blachy poszycia wykazują znaczne zmniejszenie grubości. W strefie I – oddziaływania strumienia zaśrubowego występuje przyspieszone zużycie powierzchni zewnętrznych blach, związane z abrazyjnym oddziaływaniem wody zawierającej cząstki stałe z osadów dennych. Interesująca jest strefa II, która znajduje się bezpośrednio pod silnikiem jednostki. Zwraca uwagę fakt, że silnik jednostki posadowiony jest bez użycia podkładek wibroizolacyjnych, co sprzyja przenoszeniu się drgań na blachy poszycia. Dlatego też uznano, że zużycie w tej strefie przebiega wg mechanizmu korozji zmęczeniowej.

Rys. 9. Zestawienie wyników pomiarów grubości poszycia burt i dna. Zaznaczono miejsca napraw poszycia i strefy zużycia przyspieszonego
