THE STRUCTURAL DEFECTS OF LASER TREATED ZONES OF CAST IRON ELEMENTS AND THE WAY OF ELIMINATING OF THEM

NIECIĄGŁOŚCI W STRUKTURZE STREF POWSTAŁYCH W ELEMENTACH ŻELIWNYCH PO OBRÓBCE LASEROWEJ ORAZ SPOSÓB ICH ELIMINACJI

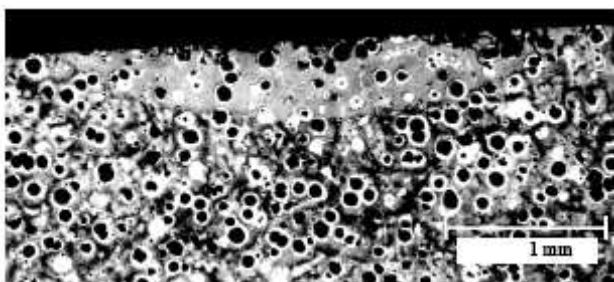
Na powierzchni próbek widoczne były jedynie odbarwienia spowodowane oddziaływaniem ciepła pochodzącego od wiązki lasera, a na zgładach poprzecznych można było obserwować słabiej trawiący się obszar zahartowany (rys. 1).

Rys 1. Obszar zahartowany powstały w strukturze żeliwa sferoidalnego poddanego obróbce laserowej (brak przetopienia warstwy powierzchniowej) (moc wiązki $P = 300$ [W], prędkość wiązki względem próbki $v = 8$ [mm/s] i średnica wiązki lasera $d = 4$ [mm])

Fig. 1. Hardened zone of ductile cast iron after laser treatment (lack of surface layer penetration) (beam power $P = 300$ [W], beam speed in relation to the sample $v = 8$ [mm/s] and laser beam diameter $d = 4$ [mm])

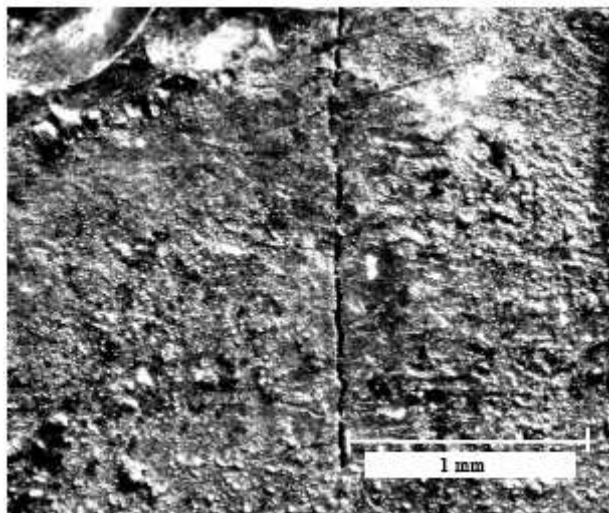
Rys. 2. Pojedyncze pęknięcie wzdłuż obszaru przetopionego widoczne na powierzchni żeliwa szarego poddanego obróbce laserowej (moc wiązki $P = 1200$ [W], prędkości wiązki względem próbki $v = 8$ [mm/s] i średnica wiązki lasera $d = 4$ [mm])

Fig. 2. Surface crack along melted zone of gray cast iron after laser treatment (beam power $P = 1200$ [W], beam speed in relation to the sample $v = 8$ [mm/s] and laser beam diameter $d = 4$ [mm])

Obszary przypominające swym kształtem pęcherze umiejscowione były często na granicy stref określonych jako strefa przetopiona i zahartowana. Zaobserwowano jednak także przypadki, w których pęcherze znajdowały się w dowolnym miejscu powyżej tej granicy w obszarze strefy przetopionej. Wady w postaci pęknięć były widoczne zarówno na powierzchni jak i pod nią. Zaobserwowano pojedyncze pęknięcia wzdłuż obszaru przetopionego powstałego w wyniku oddziaływania wiązki lasera na powierzchni próbek dla każdego zastosowanego w badaniach żeliwa (rys. 2).

Widoczne na i pod powierzchnią szczeliny stanowią pęknięcia mogące powstawać na skutek naprężeń, które przekroczyły granice wytrzymałości materiału. Naprężenia te powstają na skutek lokalnego charakteru obróbki laserowej prowadzonej przy bardzo dużych szybkościach nagrzewania i chłodzenia przetopionej warstwy [5, 7].

Jak wykazały badania sposobem na uniknięcie niepożądanych efektów powodujących nieciągłość w powstającej po obróbce laserowej warstwy powierzchniowej (czyli jej wad) jest podgrzanie elementu (w całej jego objętości) do temperatury około 300 [°C] w przypadku żeliwa sferoidalnego. Podgrzewanie takie powoduje zmniejszenie zarówno szybkości nagrzewania jak i przede wszystkim szybkości chłodzenia.

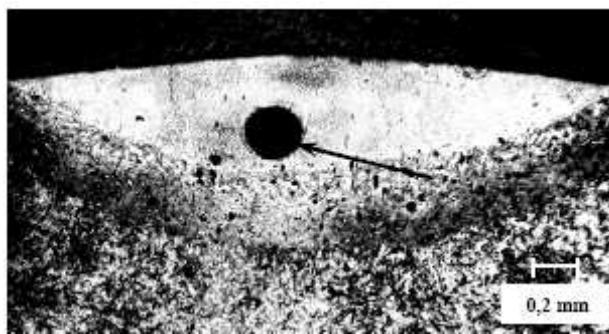
Rys. 3. Pęcherz widoczny w strukturze obszaru przetopionego żeliwa szarego poddanego obróbce laserowej (moc wiązki $P = 2010$ [W], prędkość wiązki względem próbki $v = 8$ [mm/s] i średnica wiązki lasera $d = 4$ [mm])

Fig. 3. Blowhole in structure of melted zone of gray cast iron after laser treatment (beam power $P = 2010$ [W], beam speed in relation to the sample $v = 8$ [mm/s] and laser beam diameter $d = 4$ [mm])

Obserwacje mikroskopowe prowadzone na powierzchni oraz pod nią w obszarach przetopionych uzyskanych przez obróbkę laserową pozwoliły na wyróżnienie dwóch rodzajów wad: obszarów przypominających kształtem pęcherze i pory (rys. 3) oraz pęknięć (rys 2, 4 i 6).

Tworzenie się wad w postaci pęcherzy i por może być spowodowane wydzielającymi się gazami w czasie krzepnięcia żeliwa. Jeżeli szybkość krzepnięcia żeliwa jest stosunkowo mała, to gazy zdążą się wydzielić. Natomiast przy dużej szybkości chłodzenia gazy zostają zatrzymane przez krzepnące żeliwo pozostając między zakrzepniętymi kryształami w postaci pęcherzy. Gazy takie jak tlen, wodór, azot, tlenek węgla, dwutlenek węgla czy dwutlenek siarki pochodzą z procesów metalurgicznych, a ilość ich wewnątrz odlewu zależy od szybkości krzepnięcia żeliwa [8]. Za powstawanie obszarów określonych jako pory czy pęcherze odpowiedzialne mogą być również cząstki grafitu (kulki i płatki), które nie uległy całkowitemu rozpuszczeniu w strefie przetopionej.

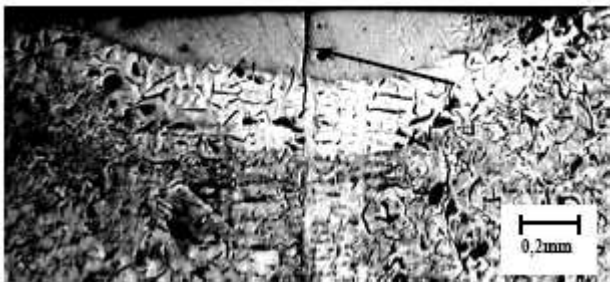
Rys. 4. Pęknięcie widoczne w strukturze obszaru przetopionego żeliwa szarego poddanego obróbce laserowej (moc wiązki $P = 520$ [W], prędkość wiązki względem próbki $v = 6$ [mm/s] i średnica wiązki lasera $d = 2$ [mm])

Fig 4. Crack in structure of melted zone of gray cast iron after laser treatment (beam power $P = 520$ [W], beam speed in relation to the sample $v = 6$ [mm/s] and laser beam diameter $d = 2$ [mm])

Pęknięcia podłużne miały swój początek na granicy stref określonych jako strefa przetopiona i zahartowana (rys. 4), stwierdzono jednak także przypadki, iż pęknięcie tego rodzaju miało swój początek w obszarze przypominającym pęcherz (tylko dla żeliwa szarego i stopowego) (rys. 5).

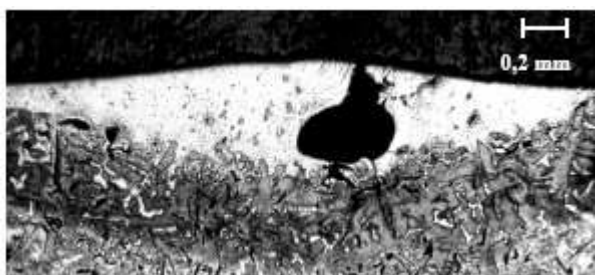
Rys. 5. Pęknięcie połączone z obszarem przypominającym pęcherz lub por widoczne w strukturze żeliwa stopowego po obróbce laserowej (moc wiązki lasera $P = 1884$ [W], prędkość wiązki względem próbki $v = 10,7$ [mm/s] i średnica wiązki lasera $d = 4$ [mm])

Fig. 5. Crack combined with blowhole in alloy cast iron structure after laser treatment (beam power $P = 1884$ [W], beam speed in relation to the sample $v = 10,7$ [mm/s] and laser beam diameter $d = 4$ [mm])

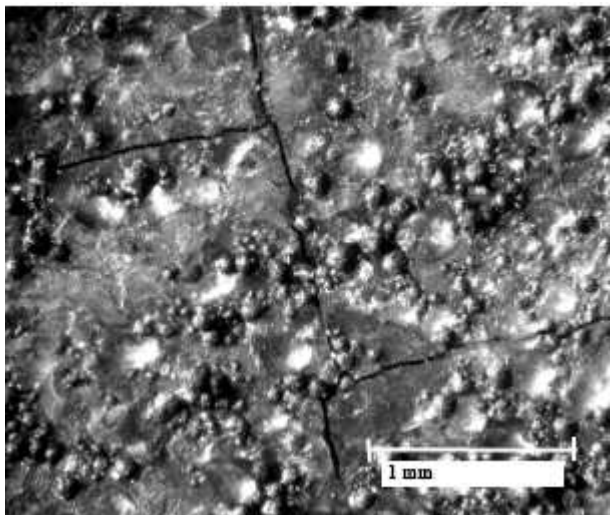
Rys. 6. Pęknięcia podłużne łączące się z poprzecznymi widoczne na powierzchni próbki z żeliwa szarego poddanego obróbce laserowej (moc wiązki lasera $P = 1200$ [W], prędkość wiązki względem próbki $v = 8$ [mm/s] i średnica wiązki lasera $d = 4$ [mm])

Fig. 6. Longitudinal and transversal cracks of gray cast iron after laser treatment (beam power $P = 1200$ [W], beam speed in relation to the sample $v = 8$ [mm/s] and laser beam diameter $d = 4$ [mm])

W wyniku obserwacji makroskopowych powierzchni obszarów poddanych obróbce laserowej zaobserwowano także pęknięcia podłużne łączące się z poprzecznymi (rys. 6).

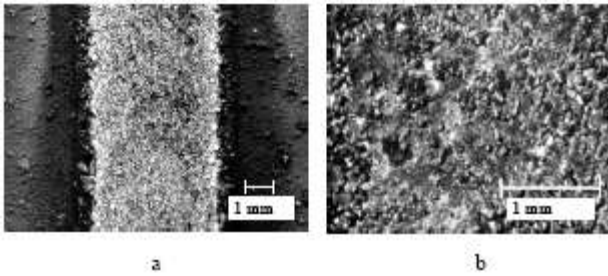
Rys. 7. Powierzchnia próbki z żeliwa sferoidalnego bezpośrednio po obróbce laserowej (a) oraz po dokładnym jej oczyszczeniu (b) (moc wiązki lasera $P=1800$ [W], prędkość wiązki względem próbki $v = 8$ [mm/s] i średnica wiązki lasera $d=4$ [mm])

Fig. 7. Surface of ductile cast iron specimen after laser treatment: a-raw, b-clean and enlarged (beam power $P=1800$ [W], beam speed in relation to the sample $v=8$ [mm/s] and laser beam diameter $d=4$ [mm])

Szczegółowe obserwacje obszaru przetopionego widocznego na powierzchni oraz pod nią pozwoliły stwierdzić brak nieciągłości w strukturze strefy przetopionej po obróbce laserowej przeprowadzonej z podgrzaniem wstępnym próbek (brak wad opisanych wcześniej). Nie zaobserwowano żadnych pęknięć tak na powierzchni jak i w głąb obszaru przetopionego dla wszystkich zastosowanych parametrów obróbki (rys. 7 i 8).

Porównanie badań obróbki laserowej żeliw z podgrzaniem i bez podgrzania materiału przed obróbką pozwala stwierdzić, że podgrzanie materiału żeliwa sferoidalnego przed obróbką laserową daje możliwość uniknięcia powstania wad w tworzonej warstwie powierzchniowej. Dzieje się tak, gdyż podgrzanie materiału powoduje zmniejszenie szybkości nagrzewania i chłodzenia przetopionej warstwy, a tym samym zmniejszenie naprężeń wywołanych obróbką laserową powodujących pęknięcia.

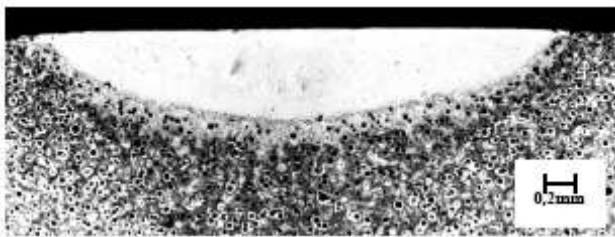
Rys. 8. Struktura metalograficzna próbki z żeliwa sferoidalnego poddanego obróbce laserowej z podgrzaniem (moc wiązki lasera $P=2000$ [W], prędkość wiązki względem próbki $v = 8$ [mm/s] i średnica wiązki lasera $d=4$ [mm])

Fig 8. Metallographic structure of ductile cast iron after laser treatment with preheat (beam power $P = 2000$ [W], beam speed in relation to the sample $v = 8$ [mm/s] and laser beam diameter $d = 4$ [mm])
