**KRZYSZTOF
ŚLEDZIEWSKI**

MACIEJ KOWAL

Skutki niewłaściwego utrzymania drogowych obiektów mostowych

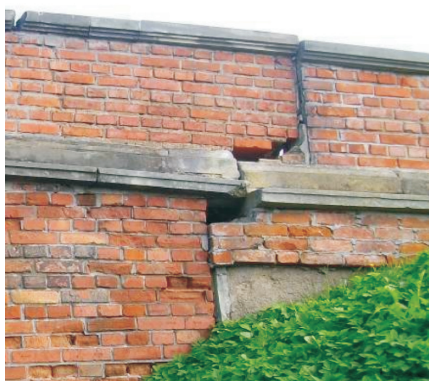
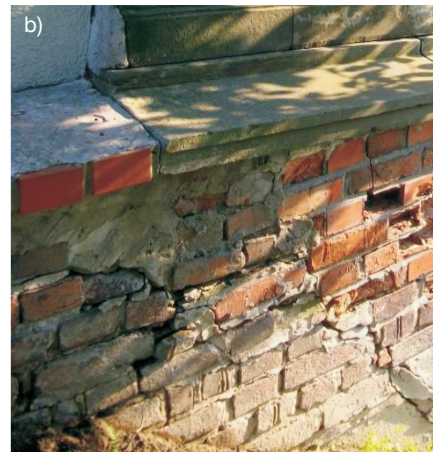
Na podstawie przeprowadzonych wizji lokalnych stwierdzono, że obecny stan obiektu nie jest zadowalający, co w dużym stopniu może się przełożyć na bezpieczeństwo użytkowników. Powolne, postępujące osiadanie gruntu powoduje miejscowe pęknięcia muru, skrzydeł i balustrad. W konsekwencji prowadzi to do odstąpienia skrzydeł oraz wyflukiwania gruntu (fot. 3 i 4). Widocznymi wadami są ubytki i pęknięcia płyt kamiennych, ubytki zaprawy, wykruszenia cegieł, zanieczyszczenie muru, korozja biologiczna i chemiczna płyt kamiennych, przecieki wody z nawierzchni na płytę nośną, pęknięcie muru nad sklepieniem po stronie Placu Zamkowego, odpadanie cegieł z muru nad sklepieniem.

Fot. 3. Uszkodzenia muru: a) osiadanie względem skrzydła, b) pęknięcie w miejscu styku ze skrzydłem [7]

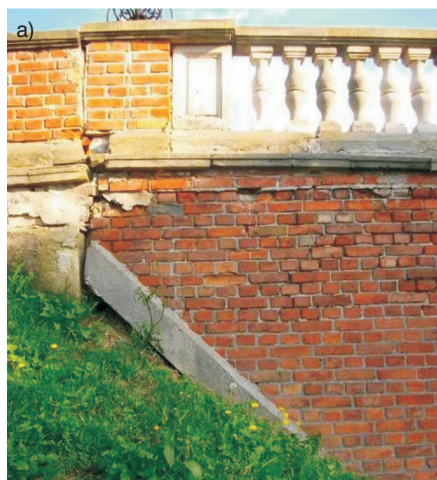
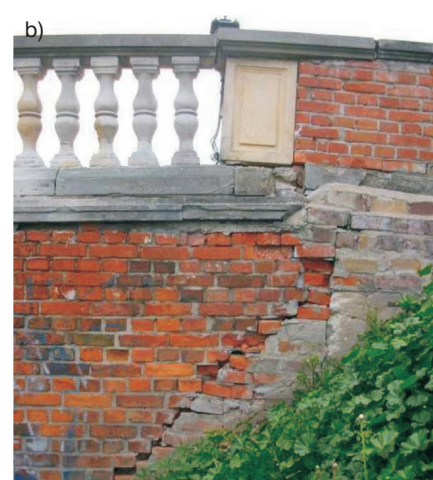
Fot. 4. Uszkodzenia skrzydeł: wykruszenia cegieł, odspajanie od muru, osiadanie nasypu; a) widok po stronie Placu Zamkowego, b) widok po stronie Podwala [7]

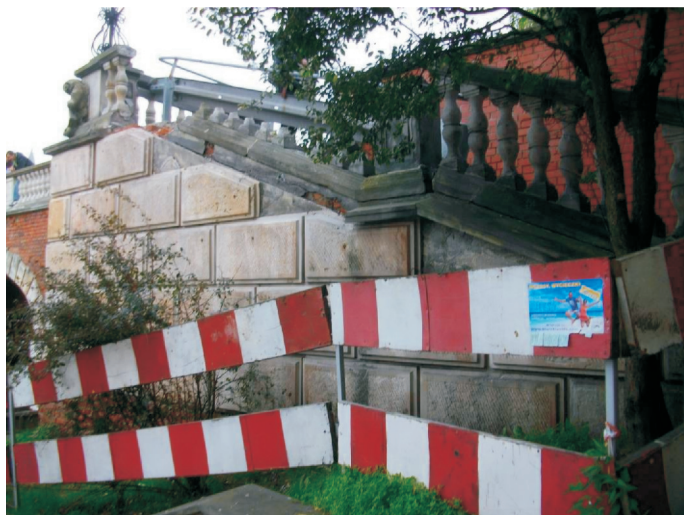
oporowego nasypu przy schodach, jego odchylenie o 2 cm/100 cm, zniszczenie muru konstrukcji schodów i płyt licowych, braki licowych płyt kamiennych, ich degradacja biologiczna i uszkodzenia mechaniczne oraz zniszczenia elementów wyposażenia w obrębie schodów są widoczne „gołym okiem” i powinny być niezwłocznie usunięte (fot. 5 i 6).

Z wiaduktem powiązane są schody prowadzące z Placu Zamkowego na ulicę Zamkową. Osiadanie nasypu pod schodami powoduje ich degradację grożącą katastrofą budowlaną. Pęknięcie murku

Fot. 5. Widok schodów wraz z uszkodzeniami: braki płyt licowych z kamienia, zniszczenie i degradacja balustrady [7]

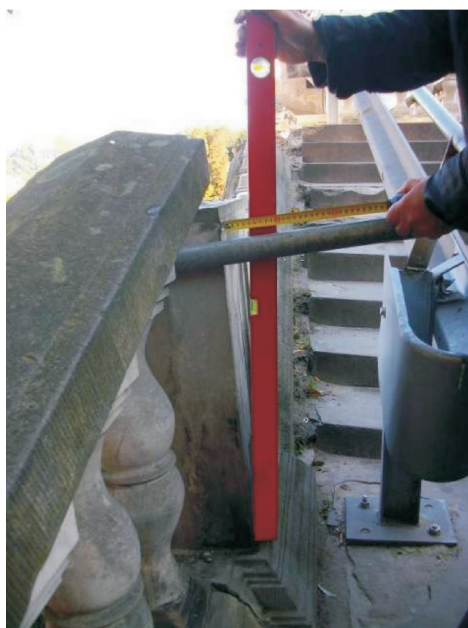
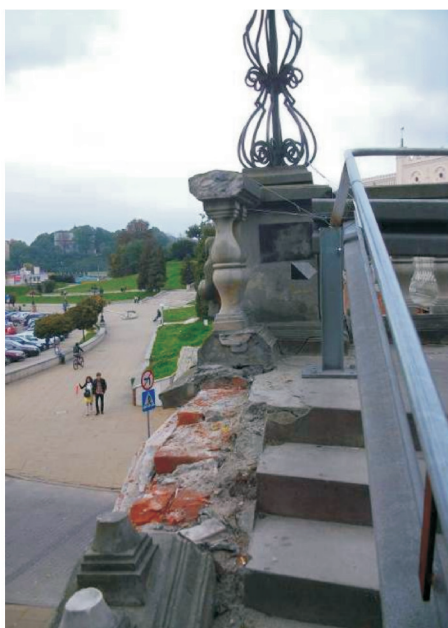
Fot. 6. Odchylenie balustrady schodów od pionu o 5 cm/70 cm. Tymczasowa ochrona przed wejściem pieszych nie gwarantuje dalszego niszczenia kolejnych elementów balustrady i schodów [7]

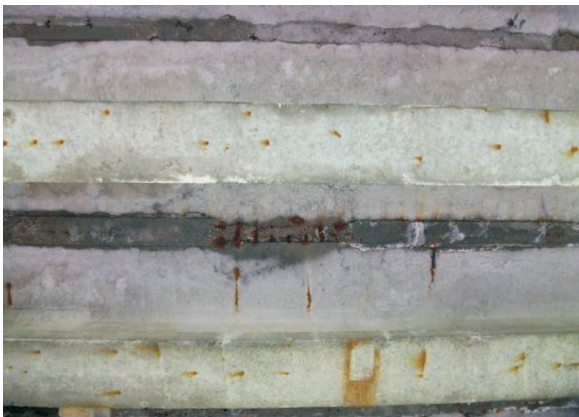
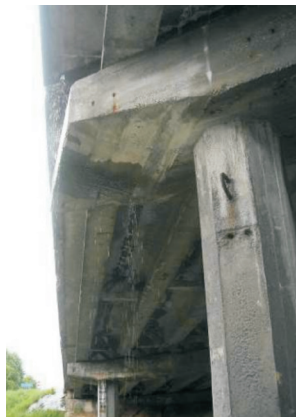
Obiekty znajdują się nad suchym wąwozem i stanowią Aleje Kompozytorów Polskich w Lublinie. Wizja lokalna wykazała, że pod względem technicznym są w stanie niezadowalającym. Główną wadą, która ma wpływ na negatywną ocenę jest brak warstwy izolacji na całej powierzchni pomostów obu wiaduktów. Uległa ona zużyciu. Świadczą o tym liczne przecieki stwierdzone w monolitycznych zamkach zespalających belki, a także w strefach przydylatacyjnych płyty pomostu (fot. 7).

Fot. 7. Skutki nieszczelnej izolacji [6]

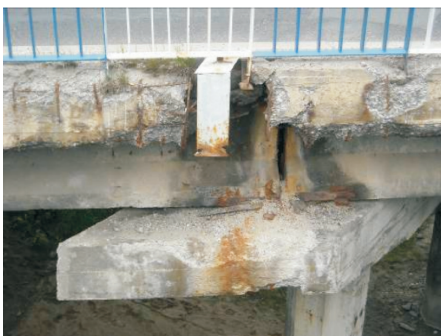
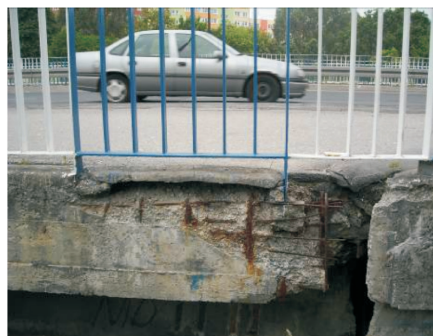
Skorodowanie wraz ze zdeformowaniem stalowych elementów urządzenia dylatacyjnego i blachy przekrywającej szczeliny dylatacyjne oraz całkowity brak blach przekrywających szczelinę dylatacyjną nad podporami (fot. 8). Uszkodzenia te powodują intensywną korozję ługującą betonu oraz korozję zbrojenia, przede wszystkim w strefach przydylatacyjnych nad filarami.

Fot. 8. Skorodowane blachy lub ich brak [6]

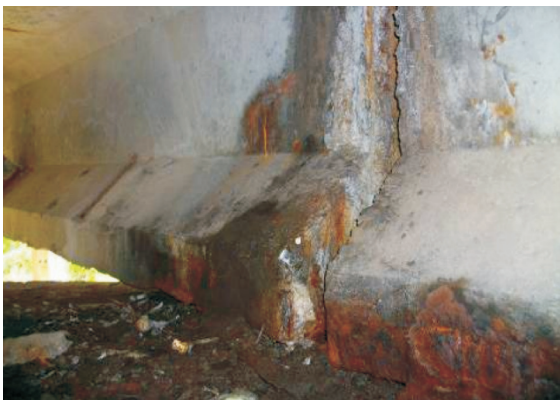
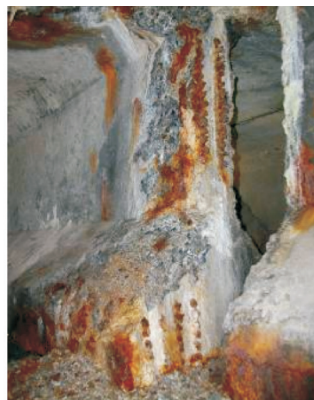
Rodzaje uszkodzeń dźwigarów głównych zarówno w wiadukcie prawym, jak i lewym są jednakowe. Stopień intensywności uszkodzeń ustrojów nośnych obu obiektów jest niemal identyczny. W obu wiaduktach stwierdzono: korozję, zawilgocenia, ubytki i wykwyty betonu oraz korozję zbrojenia dźwigarów w strefach podporowych zwykle na długości nie większej niż 30 cm od końca dźwigara. Uszkodzenia te zaobserwowano praktycznie we wszystkich dźwigarach nad oboma filarami wiaduktu prawego i lewego (fot. 9).

Fot. 9. Intensywna korozja betonu dźwigarów głównych na ich końcach oraz widoczna korozja stali sprężającej w miejscu ubytków betonu [6]

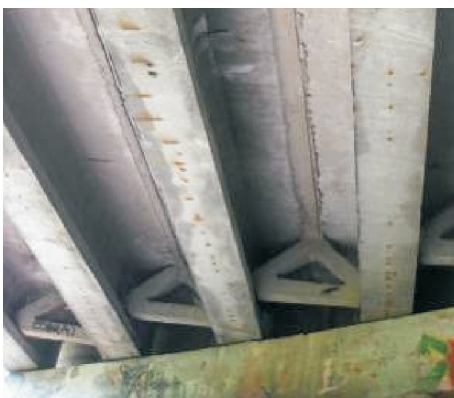
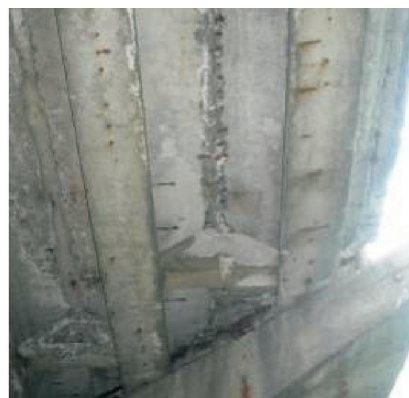
Odstońnięte, powierzchniowo korodujące strzemiona widoczne były lokalnie na dolnych powierzchniach dźwigarów, na 17% powierzchni dolnej belek w jezdni prawej i na 20% powierzchni w jezdni lewej. Uszkodzenie spowodowane było brakiem wymaganej otuliny zbrojenia podczas prefabrykacji elementów (fot. 10).

Fot. 10. Widoczna korozja strzemion na spodach dźwigarów prefabrykowanych [6]

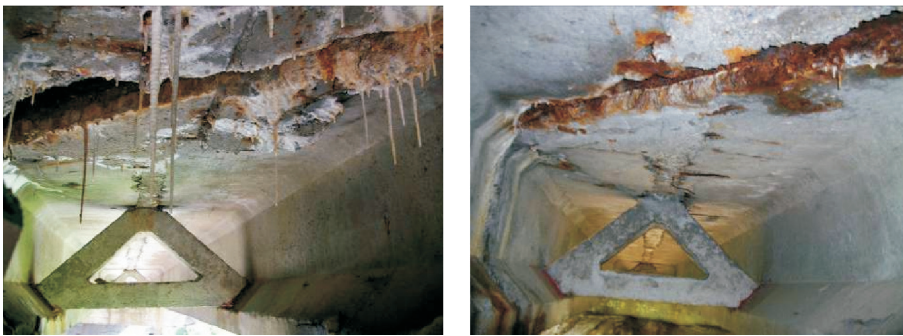
Uszkodzenia płyty pomostu w obu wiaduktach spowodowane są przeciekami przez szczelinę dylatacyjną oraz przez samą płytę. Zaobserwowano intensywną korozję ługującą betonu oraz korozję zbrojenia przede wszystkim w strefach przydylatacyjnych nad filarami. Wzdłuż krawędzi płyt pomostowych obu wiaduktów stwierdzono ubytki betonu (fot. 11).

Fot. 11. Typowe uszkodzenia płyty pomostu – korozja, ubytki i osady betonu płyty wzdłuż szczeliny dylatacyjnej [6]

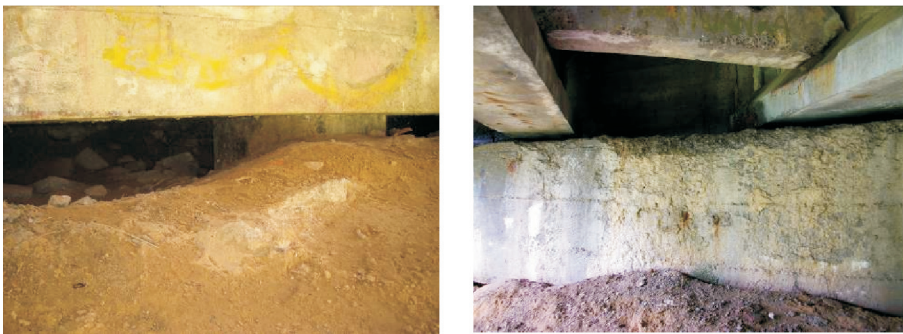
W przyczółkach stwierdzono zarysowania betonu, zanieczyszczenia i grunt zalegający na ławach podłożyskowych, powodujące utrzymywanie się wilgoci i przyspieszające korozję betonu oraz łożysk, kawerny pod oczepami przyczółków, intensywne zacieknięcia i wykwyty, odpryski betonu na oczepie podpory (fot. 12). Przyczyną uszkodzeń przyczółków są przecieki wody przez nieszczelne szczeliny dylatacyjne. Stwierdzone uszkodzenia nie pogarszają przydatności użytkowej przyczółków, ale powodują zmniejszenie ich trwałości.

Fot. 12. Kawerna pod oczepem przyczółka o wysokości do 40 cm i głębokości do 140 cm oraz liczne zacieki, wykwyty i ubytki betonu [6]

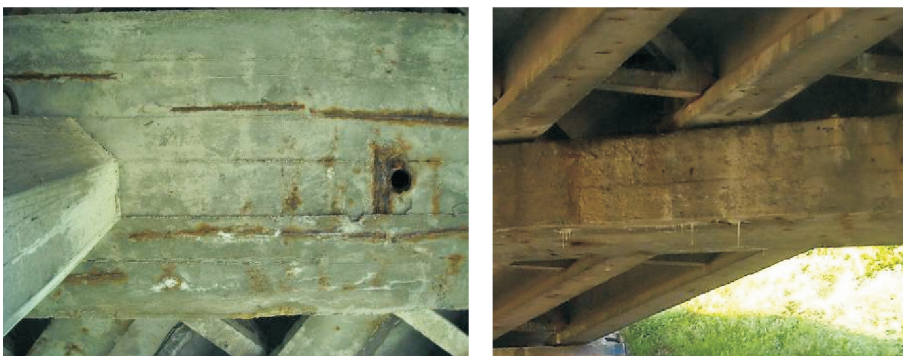
W filarach stwierdzono zawilgoceń, przebarwienia i wykwyty świadczące o korozji ługującej betonu występujące w oczepach podpór, odstonięte z powodu braku otuliny, silnie korodujące zbrojenie podłużne na dolnej powierzchni oczepów, niewielkie zarysowania i ubytki betonu na wspornikach oczepów, ubytki betonu w słupach, rysy pionowe i nieregularne na powierzchni słupów. Uszkodzenia filarów (fot. 13) spowodowane są przede wszystkim przeciekami wody przez nieszczelne przerwy dylatacyjne. Brak szybkich i radykalnych działań naprawczych doprowadzi do zmniejszenia nośności filarów oraz do skrócenia czasu bezpiecznego użytkowania wiaduktu. Nie stwierdzono uszkodzeń w podporach pośrednich obu wiaduktów, mogących świadczyć o złym stanie fundamentów filarów.

Fot. 13. Obraz uszkodzeń dolnej powierzchni oczepów – korozja zbrojenia, odpryski betonu, zawilgocenia, wykwyty [6]

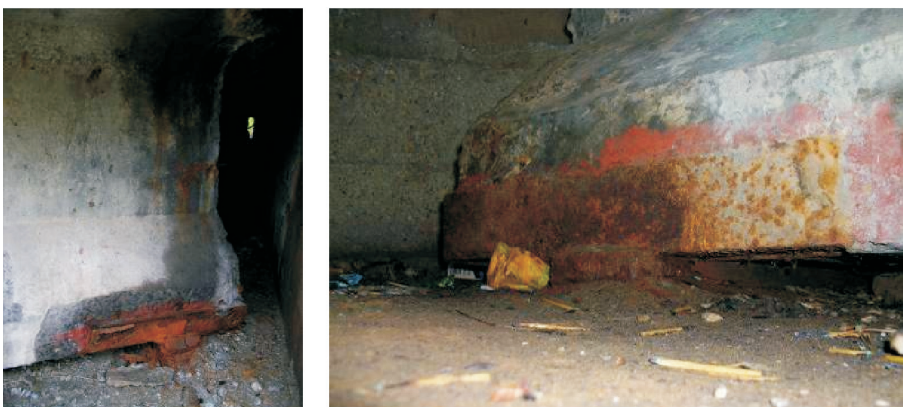
Na ławach podłożyskowych, zalewanych wodą w wyniku nieszczelnych przerw dylatacyjnych, zaobserwowano intensywną korozję łożysk (fot. 14). W przypadku przesuwanych to-

Fot. 14. Intensywna korozja łożysk w miejscu przecieków wody przez przerwę dylatacyjną [6]

żysk stan ten utrudnia ich właściwą pracę w wyniku zmian temperatury.
