MACIEJ KOWAL

Politechnika Lubelska
m.kowal@pollub.pl

Historia sączka, o którym wcześniej nikt nie pomyślał

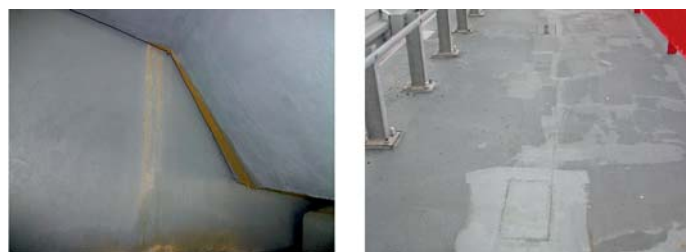
Objawami występowania problemu były zacieki wodne na spodzie płyty nośnej wiaduktu oraz na ścianie zapleczonej przyczółka (fot. 2–3).

Fot. 2–3. Widoczne zacieki na spodzie płyty i ścianie zapleczonej. Widok spękań wzdłuż kanału odwodnienia liniowego

Drugą rozważaną prawdopodobną przyczyną wycieku były spękania podłużne i poprzeczne nawierzchni kapy chodni-

kowej, wykonanej z żywic epoksydowych, wzdłuż kanału odwodnienia liniowego. Rozpatrywano możliwość wnikania wody opadowej poprzez szczeliny spękaną nawierzchni do kapy chodnikowej, a następnie analogicznie do poprzednio rozpatrywanej przyczyny, po izolacji w stronę dylatacji.

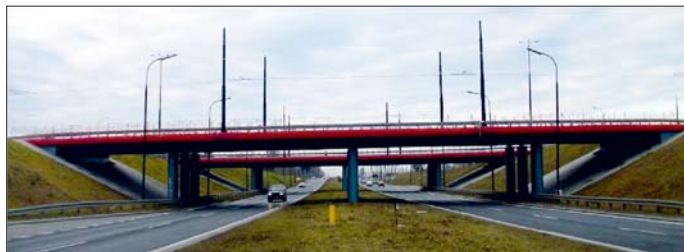
Fot. 1. Widok wiaduktu od wschodu

Przedmiotem analizy był czynny wyciek wody z konstrukcji płyty nośnej, tworzący plamę zawilgocenia na spodzie tejże płyty oraz na przyczółku wiaduktu wschodniego w ciągu ulicy Antoniny Grygowej nad Aleją Witosa w Lublinie (fot. 1). Wyciek ujawnił się rok po oddaniu obiektu do użytku.

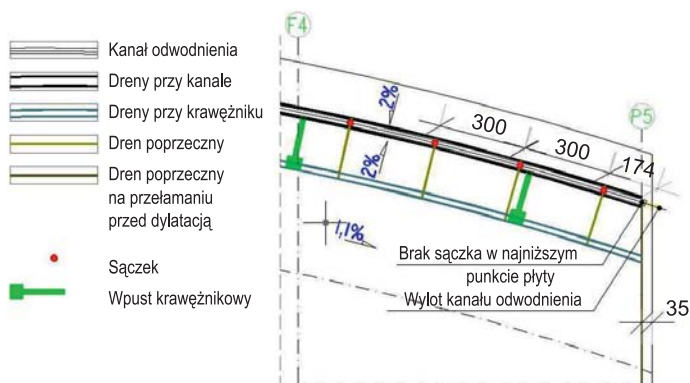
Rys. 1. Schemat ułożenia drenażu na płycie obiektu

Odwodnienie nawierzchni na obiekcie (rys. 1) zaprojektowano ze względów estetycznych nie poprzez wpusty z odpływem pionowym do kolektora zbiorczego, a poprzez wpusty z odpływem bocznym do kanału odwodnienia liniowego, znajdującego się w kapie chodnikowej. Do wykonania kanału odwodnienia użyto systemowych elementów prefabrykowanych polimerobetonowych. Ponieważ obiekt usytuowany jest w łuku poziomym, a elementy kanału przystosowane były do przebiegu po prostej, założono (jako pierwszą przyczynę wycieku), że szczelność kanału może być niewystarczająca, a przepływająca przez kanał woda wnika w głąb kapy chodnikowej i zgodnie ze spadkiem przepływa po izolacji aż do najniższego punktu płyty i wypływa przy dylatacji.

Trzecia możliwa przyczyna dotyczyła nieodpowiedniego odwodnienia izolacji płyty ustroju niosącego. Zgodnie z projektem odwodnienia obiektu, na płycie ułożono drenaż podłużny wzdłuż krawężników po ich obu stronach oraz wzdłuż kanału odwodnienia liniowego, również po obu stronach. Kanał odwodnienia liniowego przebiega nad przełamaniem płyty i wspornika. Dreny poprzeczne ułożono poprzecznie do osi obiektu pomiędzy krawężnikiem a kanałem odwodnienia liniowego i wyprowadzono je do sączków. Ostatni dren poprzeczny biegnie wzdłuż linii przełamania płyty na całej jej długości przed dylatacją (35 cm od końca płyty) i zgodnie z projektem odwodnienia nie został wyprowadzony sączkiem poza płytę. Ostatni sączek znajduje się 175 cm od krawędzi płyty wzdłuż kanału odwodnienia. Powierzchnia zbiorcza dla jednego sączka wynosi około 42 m², natomiast powierzchnia płyty, na której mogła gromadzić się woda i nie była wyprowadzona sączkiem wynosiła około 48 m². Nagromadzenie

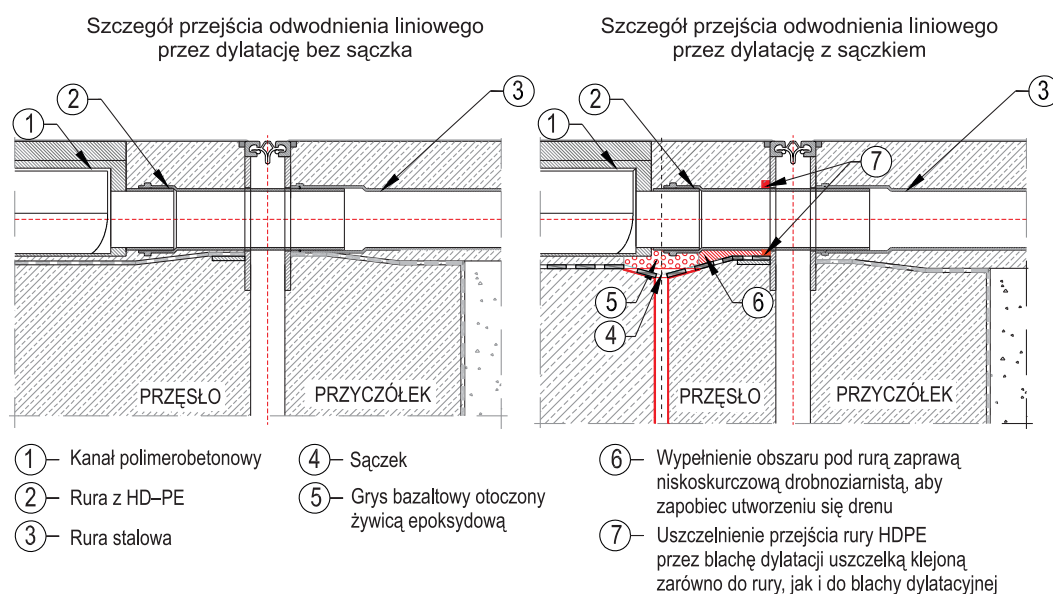
Rys. 2. Schemat rozwiązania sączka i uszczelnienia obszaru pod rurą odwodnienia

Czwartą, ostatnią z zakładanych możliwych przyczyn wycieku, było wytworzenie się pod rurą wyprowadzającą wodę z kanału odwodnienia liniowego do studzienki za obiektem drena powodującego podciąganie kapilarnie wody (rys. 2). Zakładano, że niewielka przestrzeń pomiędzy izolacją płyty a rurą oraz niewpłynięcie podczas betonowania kapy chodnikowej mieszanki betonowej w tę przestrzeń, która zapewniłaby szczelność, mogło spowodować wytworzenie się drena, którym woda może samoczynnie podpływać do krawędzi płyty.

- sprawdzenie szczelności kanału odwodnienia liniowego poprzez wpompowanie w niego wody i obserwację skutków;
- wykonanie dodatkowego sączka jak najbliżej najniższego punktu płyty, który znajduje się w obszarze tuż za końcem kanału odwodnienia, pod rurą przechodzącą przez dylatację;
- skucie betonu do powierzchni izolacji w obszarze między dylatacją a kanałem odwodnienia liniowego, wyczyszczenie i uszczelnienie obszaru pod rurą, doprowadzenie kapy do stanu pierwotnego.

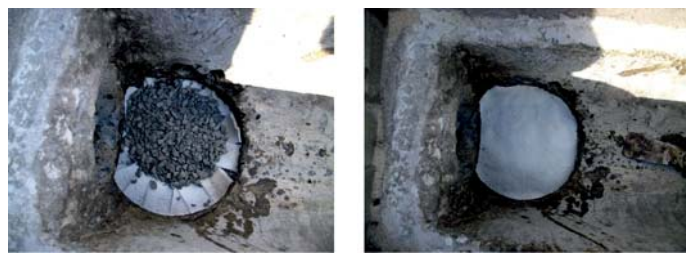
Fot. 8–9. Ułożenie na sitku warstwy gysu. Przekrycie gysu kolejną warstwą geowłókniny

Na geowłókninie pokrywającej sączek, ułożono warstwę gysu bazaltowego 2–8 mm i równomiernie rozłożono po całej powierzchni. Całość przykryto ponownie warstwą geowłókniny (fot.8–9), na którą nałożono warstwę zaprawy PCC, odtwarzającej dno kanału odwodnienia liniowego w miejscu przewiertu dna.

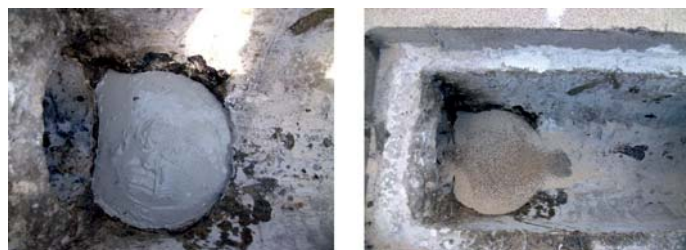
Fot. 10–11. Uzupełnienie dna kanału warstwą zaprawy PCC. Uzupełnienie dna kanału warstwą żywicy epoksydowej z piaskiem

Powierzchnię dna kanału uzupełniono żywicą epoksydową wymieszaną z piaskiem (fot. 10–11). Koniec kanału odwodnienia nad sączkiem i wlot do rury wyprowadzającej wodę z kanału oklejono papą termozgrzewalną, aby zabezpieczyć przed ewentualnym przeciekaniem wody z kanału pod rurę wyprowadzającą wodę z kanału liniowego odwodnienia do studni za obiektem. Obszar wokół dekla doprowadzono do stanu wyjściowego. Dekiel kanału nad sączkiem osadzono na masę trwale elastyczną, która w razie potrzeby może być usunięta i odtworzona.

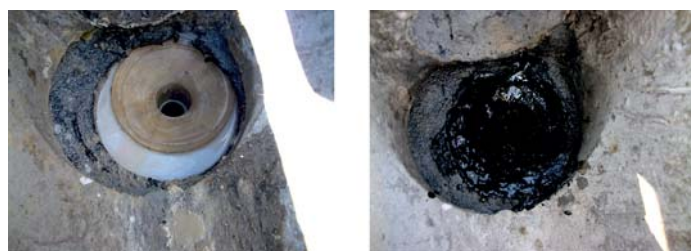
Fot. 4–5. Osadzony sączek, wypełnienie zaprawą PCC przestrzeni pod kołnierzem. Posmarowany masą bitumiczną kołnierz sączka

Okolice wykonanego otworu obrobiono w taki sposób, aby można było schować sączek i wyprowadzić na niego izolację. Po osadzeniu sączka, pod kołnierz wprowadzono zaprawę PCC, a podczas jej wysychania, posmarowano żywicą epoksydową i posypano piaskiem. Kołnierz sączka pokryto powłoką z masy bitumicznej na gorąco (fot. 4–5), aby odtworzyć izolację na płycie, a następnie na kołnierzu położono sitko sączka i ułożono kolejną warstwę izolacji bitumicznej. Po zastygnięciu izolacji, na sitku ułożono geowłókninę, którą wcześniej wprowadzono pod kanał odwodnienia liniowego, aby wymusić ściąganie wody do sączka (fot. 6–7).

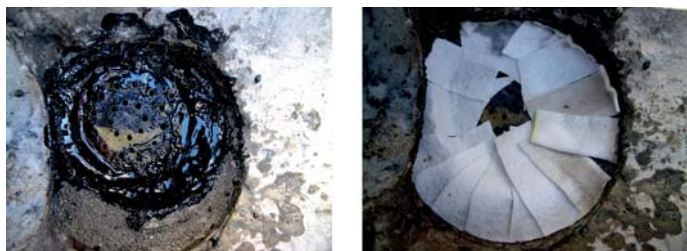
Fot. 6–7. Posmarowane masą bitumiczną sitko sączka. Wprowadzenie geowłókniny na sitko spod kanału odwodnienia liniowego

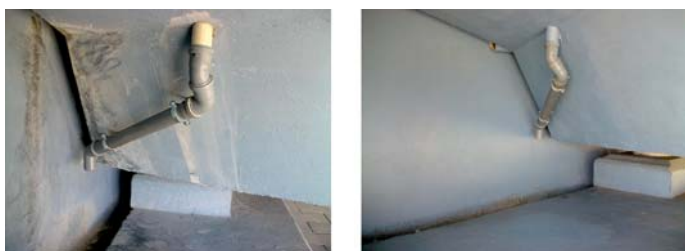
Na wiosnę 2011 r. na ścianie zapleczonej obiektu pokazał się ponownie niewielki zacieki wodny. Mogło to świadczyć o tym, że czwarta z zakładanych przyczyn wycieku, czyli wytworzenie się, pod rurą wyprowadzającą wodę z kanału odwodnienia liniowego do studzienki za obiektem, drenu powodującego podciąganie kapilarne wody, również nieszczęśliwie wystąpiła, co w połączeniu z poprzednimi dawało negatywne efekty, uwidaczniając się w postaci wapiennego zacieku. Tym razem wielkość zacieku była nieznaczna w porównaniu z wcześniejszymi. Stwierdzono zatem, że prace wykonane do tej pory poskutkowały, a mimo okresu jesień-zima-wiosna wyciek, który szpecił obiekt, został opanowany. Do zabezpieczenia ścianki zapleczonej, jak i spodu wspornika, wykonano jednak rynnę z folii stosowanej pod dylatacjami, na długości 30 cm pod rurą, w taki

Fot.12–13. Prace końcowe przy wyprowadzeniu wylotu sączka rurą PCV do kanału w półce podłóżyskowej (30.08.2011 r.)

sposób, aby w przypadku śladowego przeciekania woda spłynęła do rynny, z której zostanie odprowadzona do rynny odwadniającej półkę podłóżyskową (fot. 12–14).

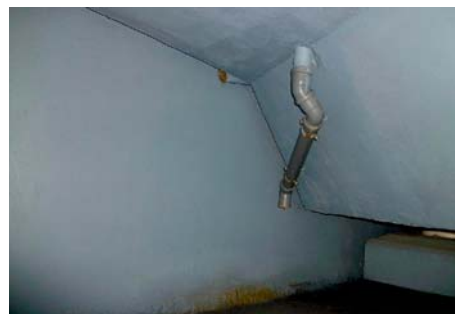
Fot.14. Efekt wykonania sączka z wyprowadzeniem rurą PCV (stan w dniu 12.12.2011 r.)
