SKUTKI ULEWY W KORYCIE MAŁEGO CIEKU WODNEGO

Szczepan L. DĄBKOWSKI, Jarosław BODULSKI

Politechnika Świętokrzyska w Kielcach, Katedra Inżynierii Wodnej

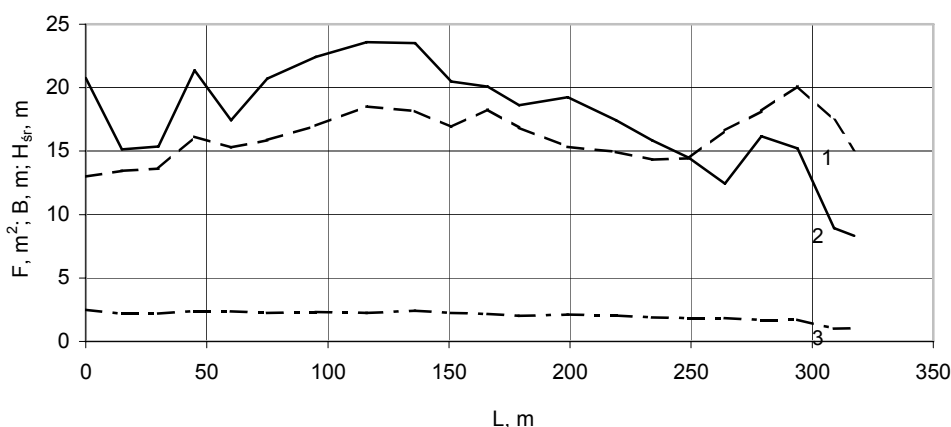
Najmniejsze spadki ukształtowały się na dolnym odcinku. Jest to uzasadnione dwoma zjawiskami – cofką na odcinku ujściowym i erozją wsteczną. Ogólna objętość gruntu wyerodowanego wyniosła 5748 m³ i jak wynika z krzywej sumowanych objętości od przekroju górnego największy przyrost występował w środkowej części odcinka. Część wyerodowanego gruntu trafiła do koryta rzeki Lubrzanka

Rys. 3. Parametry przekrojów poprzecznych na długości koryta; 1 – szerokość koryta B ; 2 – pole przekroju poprzecznego F ; 3 – głębokość średnia H_{sr}

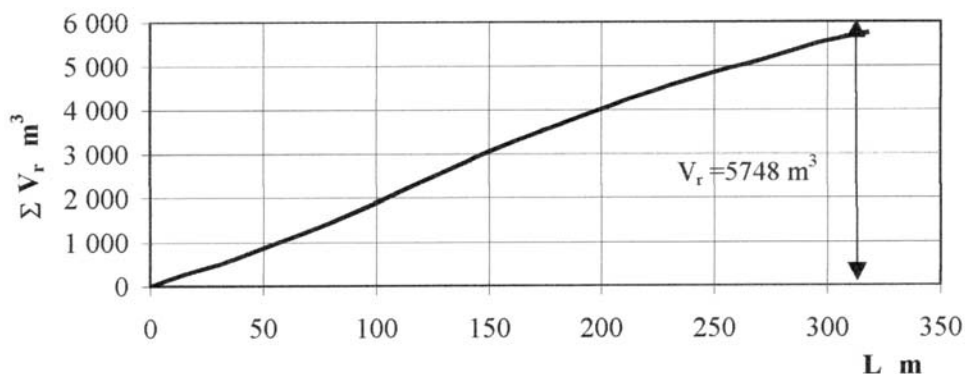
Rys. 6. Krzywa narastających objętości rozmycia V_r na długości koryta poniżej zniszczonego przepustu

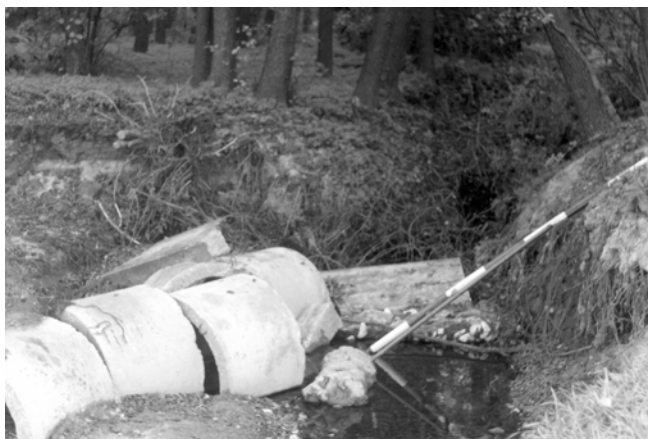
Na podstawie profilu podłużnego można stwierdzić obniżenie dna koryta w stosunku do przepustu o około 0,62 m. Betonowe rury średnicy 1,0 m zostały przetoczone o około 2 m (fot. 1), a przyczółki częściowo zagłębione w piasku. Ich inwentaryzacja umożliwiła odtworzenie konstrukcji przepustu.

Fot. 1. Pozostałości po zniszczonym przepusie drogowym

Dodatkową przyczyną tak dużej erozji koryta był przepust drogowy, który w pierwszej fazie wezbrania działał jak przeszkoda piętrząca wodę. W konsekwencji, po przelaniu się wody przez koronę drogi, przepust został zniszczony, a powstała fala wyerodowała koryto.

Zjawiska towarzyszące rozmyciu koryta potoku, wskazują na potrzebę uwzględniania następstw intensywnych deszczów podczas projektowania przepustów lub małych mostów. Mała przepustowość tych budowli, wywołująca spiętrzenie, a następnie przelanie się wody przez drogę, może być przyczyną gwałtownej erozji koryta cieką po przerwaniu drogi. Zjawisko takie, pomijając jego skalę, można porównać z falą wezbrania po przerwaniu zapory. W literaturze rzadkie są opisy takich zjawisk. Powodują one znaczne transformacje koryt i dolin cieków wodnych. Gromadzenie informacji na ten temat będzie prowadzić do doskonalenia metod wymiarowania przepustów i małych mostów.

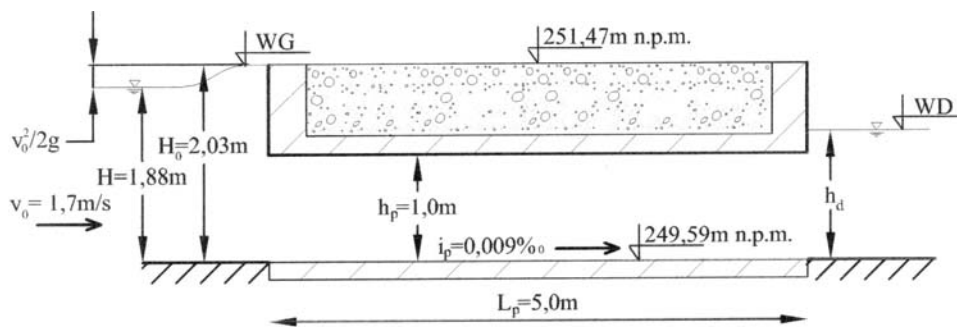
Rys. 7. Schemat hydrauliczny przepustu z zatopionym wlotem i wylotem, i_p – spadek dna przepustu

Wydatek przepustu Q przy tych założeniach wynosi: dla wylotu zatopionego $1,96 \text{ m}^3 \cdot \text{s}^{-1}$, a dla wylotu niezatopionego, z przepływem pełnym przekrojem przewodu przepustu – $2,26 \text{ m}^3 \cdot \text{s}^{-1}$. Z uwagi na przybliżony charakter obliczeń można przyjąć, że przelanie się wody przez drogę przy przepuszczeniu nastąpiło, gdy przepływ Q wynosił $2,0 \text{ m}^3 \cdot \text{s}^{-1}$.

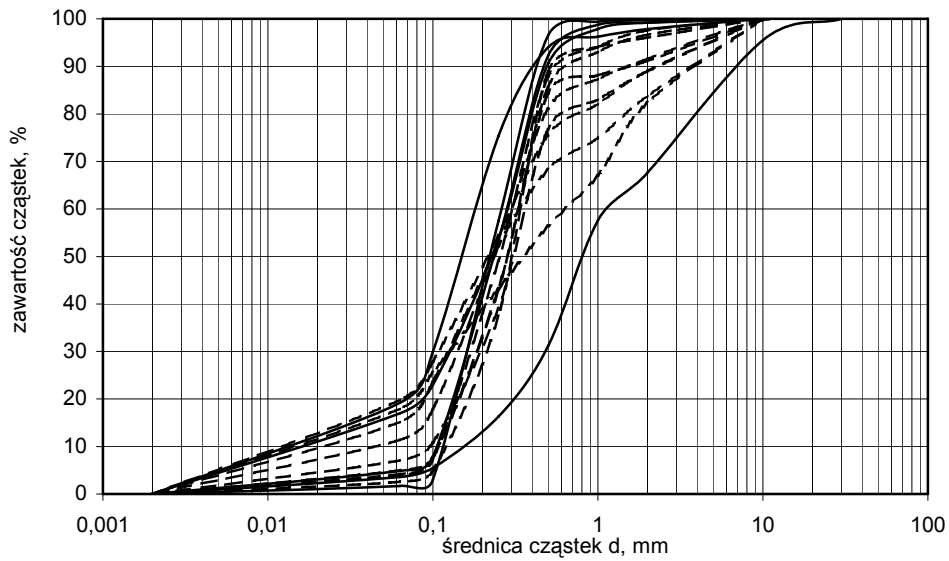
Podczas badań terenowych pobrano próbki gruntu (5 próbek) z dna koryta na całej długości rozmycia i dla każdej z nich sporządzono krzywe uziarnienia (rys. 8). Mimo różnicowania krzywych można stwierdzić, że koryto ciekła utworzone jest w typowych piaskach aluwialnych, przewarstwionych (fot. 2), o średnicach ziaren rzadko przekraczających 2 mm. Warstwy gruntu o różnym uziarnieniu mają grubości do kilku centymetrów. Pobrano też próbki z terenów odsypiska (9 próbek), którego powierzchnia wynosi 2,1 ha, a średnia miąższość osadów około 0,25 m. Na podstawie krzywych uziarnienia gruntu odłożonego (rys. 8) stwierdzono większą na ogół zawartość ziaren grubszych, w porównaniu z gruntem nieprzemitym przez wodę. Ogólna objętość gruntu osadzonego wyniosła 5303 m^3 . Prędkości dopuszczalne nierozmywające, obliczone dla takich gruntów, wynoszą od 0,5

Rys. 8. Krzywe uziarnienia prób gruntu nierozmytego (—) i osadzonego na powierzchni terenu (---)

do $0,6 \text{ m}\cdot\text{s}^{-1}$. Prędkości rzeczywiste były prawdopodobnie wielokrotnie większe. W korycie cieką wypełnionym po brzegi (przed rozmyciem) można je szacować na ponad $3 \text{ m}\cdot\text{s}^{-1}$, a więc rozmycie zaczęło się już przy znacznie mniejszym napelnieniu koryta i trwało przez cały czas przepływu, dla którego prędkości rzeczywiste przekraczały wartości dopuszczalne nierozmywające dla gruntu. Z tego powodu pola powierzchni przekrojów koryta wyerodowanego wielokrotnie przekroczyły pola przekroju przed erozją. Wynoszą one od $8,3 \text{ m}^2$ w najniższym przekroju odcinka wyerodowanego, do 24 m^2 w górnej części (rys. 3). Mniejsze pola przekrojów koryta w dolnej części odcinka są wynikiem zmniejszonej intensywności erozji wskutek spiętrzenia, wywołanego wysokim poziomem wody w odbiorniku. W okresie zmniejszania się natężeń przepływu woda z terenów zalewowych, spływając obniżeniami brzegów do koryta głównego w wyniku erozji wstecznej wyłobliła koryta boczne (rys. 2). W dnie rozmytego koryta uformowało się koryto wód średnich i niskich o krzywiznach znacznie zróżnicowanych i o znacznie większym rozwinięciu w planie.

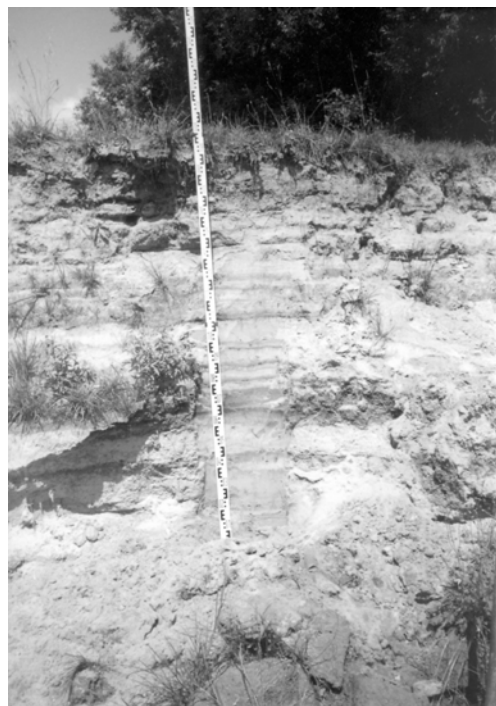
Fot. 2. Widoczne przewarstwienia na skarpach wyerodowanego koryta

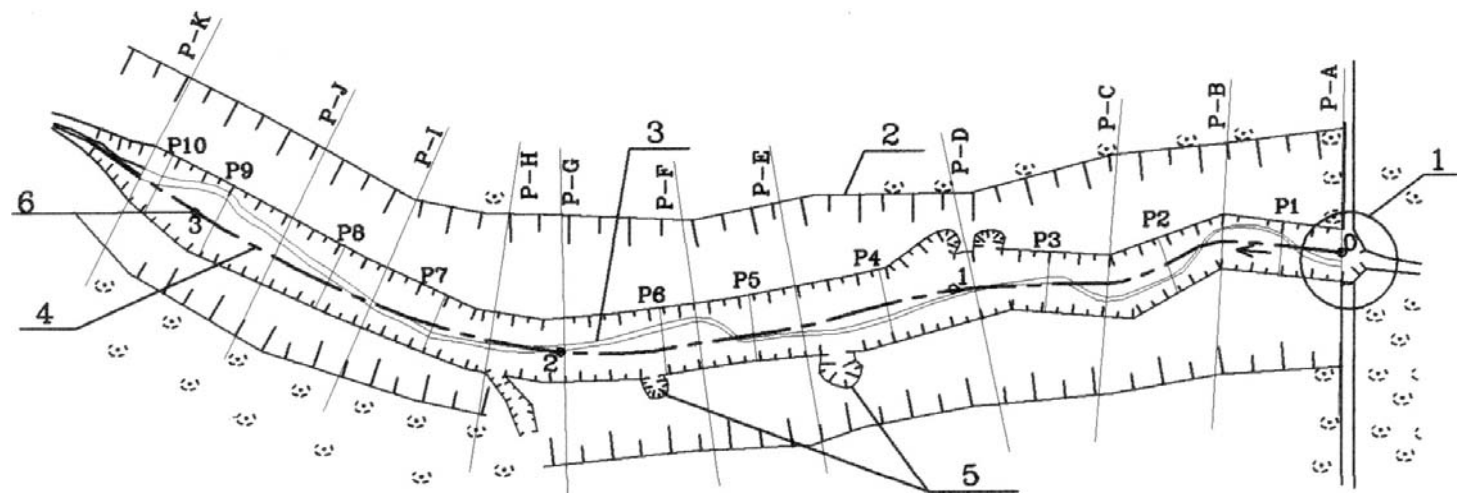
Pomiary i rozpoznanie terenu przeprowadzone we wrześniu 2002 r. dostarczyły informacji o geometrii nowego koryta ciek i materiale gruntowym, w którym zostało ono wyżłobione, a także o odkładach gruntu wyerodowanego. Ogólny układ rozmytego koryta jest zgodny z układem doliny (rys. 2). Po upływie roku wody niskie wyżłobiły sobie bardziej rozwiniętą trasę przepływu. Na rysunku 3. przedstawiono zmienność szerokości, średnich głębokości i pól przekrojów poprzecznych wzdłuż rozmytego koryta. Profil podłużny nowego koryta (rys. 4) obejmuje odcinek od początku, przed zniszczonym przepustem, do przekroju zaniknięcia śladów rozmycia. Spadek dna koryta I przed przepustem w dolinie zalesionej wynosi 40‰ i jest większy od spadku na odcinku rozmytym. Na terenach zalewowych ograniczonych stokami doliny spadek jest zbliżony do spadku pierwszego odcinka koryta rozmytego i wynosi dla zalewu prawego 15‰, dla lewego – 13‰. Typowy przekrój poprzeczny wyerodowanej rynny przedstawiono na rysunku 5. Objętość gruntu rozmytego obrazuje krzywa narastających objętości rozmycia (rys. 6).

Rys. 2. Plan sytuacyjny koryta po erozji; P-A-P-K – przekroje dolinowe, P1-P10 – przekroje koryta wyerodowanego, 1 – zniszczony przepust drogowy, 2 – krawędź doliny, 3 – koryto niskich wód po erozji, 4 – oś doliny, 5 – koryto boczne, 6 – hektometraż koryta

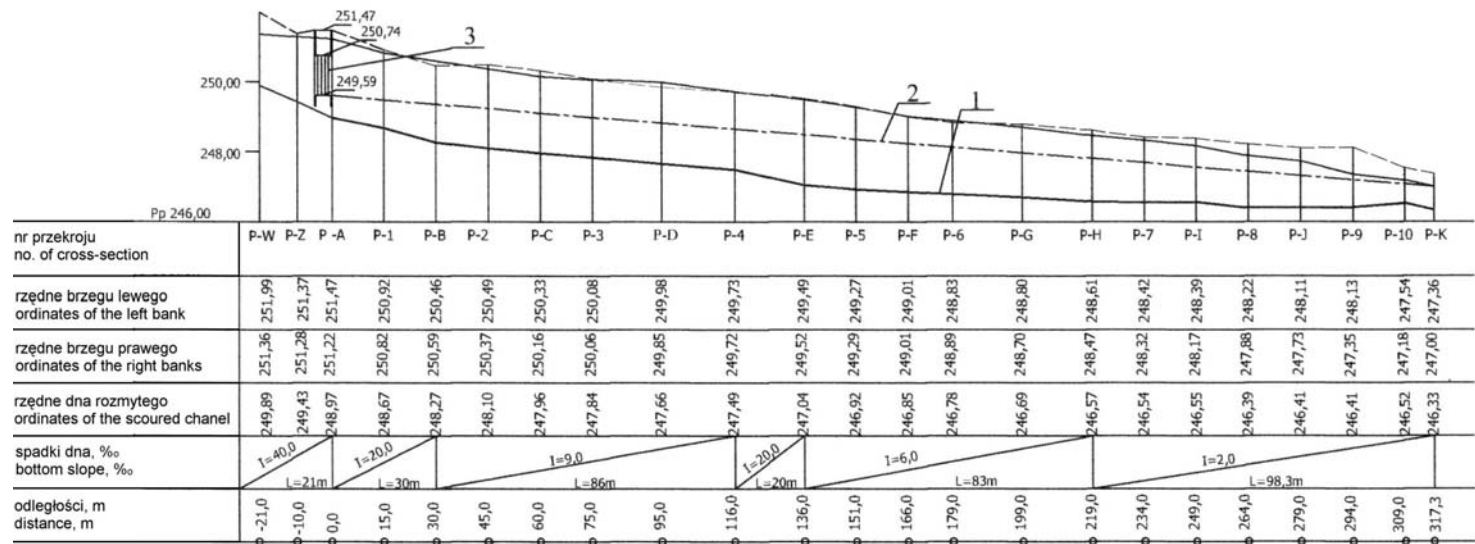
Rys. 4. Profil podłużny koryta wyerodowanego; 1 – linia dna po erozji; 2 – pierwotna linia dna; 3 – zniszczony przepust

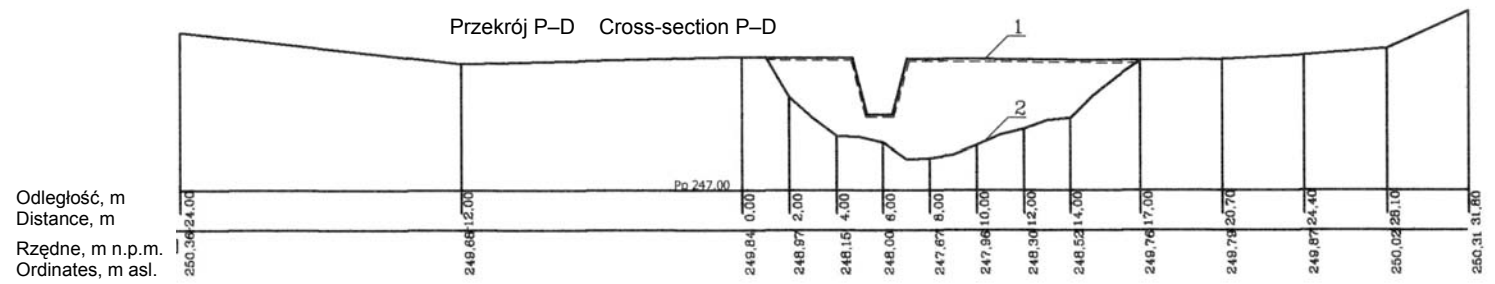
Koryto cieką o pierwotnej szerokości około 2,0 m górá, głębokości około 1,0 m i szerokości w dnie około 0,8 m zostało wyerodowane do szerokości 13,0–20,0 m i maksymalnej głębokości 2,5 m. Został zniszczony przepust drogowy o średnicy przewodu 1,0 m i długości 5 m, który znajdował się na początku rozmytego odcinka, przy wylocie cieką z doliny zalesionej.

Rys. 5. Typowy przekrój koryta rozmytego: 1 – koryto przed rozmyciem; 2 – koryto po rozmyciu
