Politechnika Śląska

Instytut Mechanizacji Górnictwa

Analiza uszkodzenia spoin elementów sekcji obudowy zmechanizowanej w aspekcie uzyskania danych do obliczeń wytrzymałościowych

The analysis of damages in the welds of the powered roof support elements with respect to the acquisition of data for mechanical strength calculations

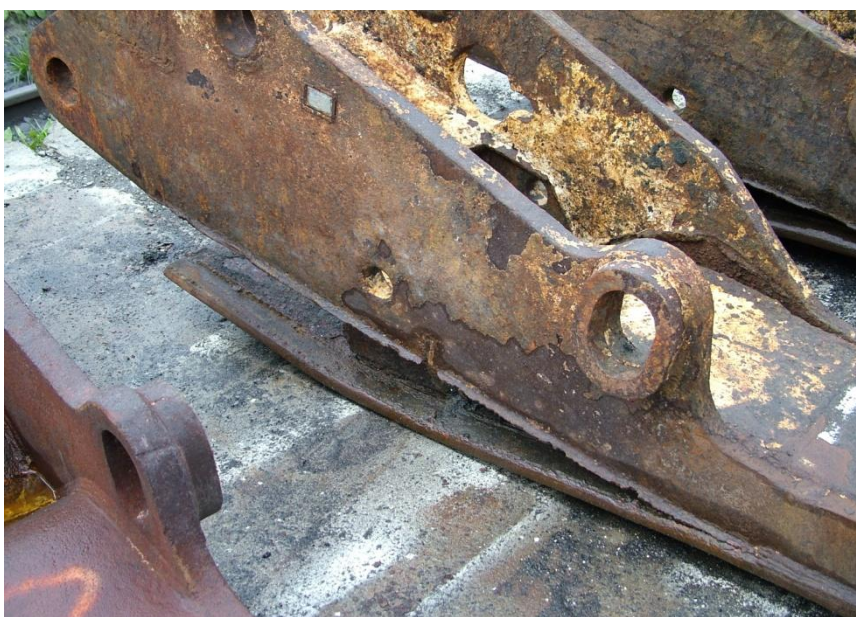
Biorąc powyższe pod uwagę można wyróżnić dwie grupy uszkodzeń połączeń spawanych elementów sekcji obudowy zmechanizowanej. Pęknięcie spoiny, któremu towarzyszy trwale przemieszczenie łączonych elementów, występujące na przykład w okolicach gniazd siłowników hydraulicznych lub uch połączeń przegubowych, może doprowadzić do niekontrolowanej zmiany położenia elementów sekcji i utraty jej funkcjonalności. Tego typu uszkodzenia spoin wiążą się z koniecznością natychmiastowej wymiany elementu. Przykład takiego uszkodzenia spoiny pokazano na rys. 1. Rozerwanie spoiny łączącej blachę dolną spągnicy z blachami bocznymi wyklucza możliwość dalszego użytkowania spągnicy i wymaga natychmiastowej wymiany tego elementu. Należy jednak pamiętać, że wymiana w wyrobisku ścianowym podstawowych elementów sekcji jest operacją skomplikowaną oraz kosztowną, gdyż wiąże się z okresowym wstrzymaniem prowadzonej eksploatacji.

Taking into account the above issues, it is possible to distinguish two groups of weld damages in the elements of the powered roof support. The weld break, accompanied by permanent dislocation of the welded elements, occurs, for example, near the sockets of hydraulic actuators or the lugs of pivotal joints. This break may lead to an uncontrolled change in the location of the section elements and to the loss of the section functionality. Such weld damages are related to the necessity of immediate replacement of the damaged element. An example of such a damage can be seen in Fig. 1. If there is a burst in the weld which connects the bottom metal plate of the floor bar with the side plates, it is impossible to use the floor bar any more and the broken element has to be replaced immediately. One should take into account, however, that replacing the main support components in the longwall face is a complicated and costly operation, as it is related to a temporary shutdown of mining operations.

Rys. 1. Przykład uszkodzenia spoiny eliminującego element z dalszego użytkowania
Fig. 1. An example of weld damage which excludes the element from further operation

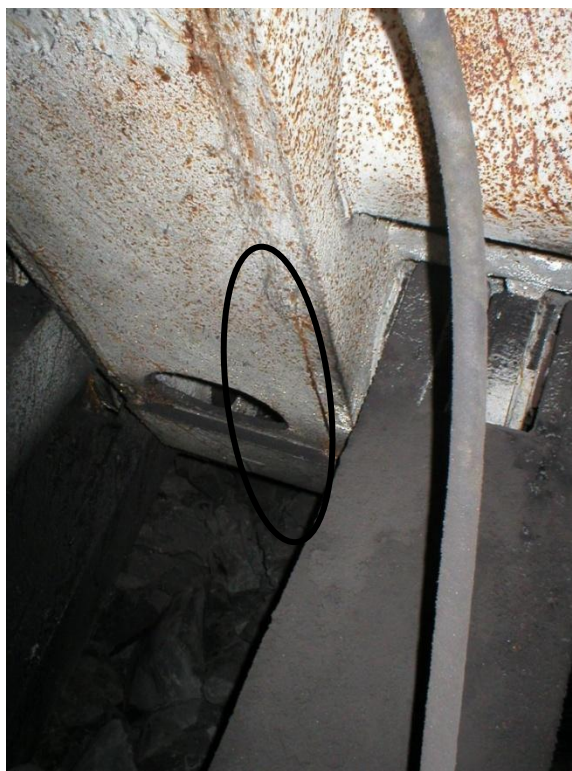
Oprócz uszkodzeń spoin, po stwierdzeniu których niezbędna jest natychmiastowa wymiana elementu sekcji, zdarzają się lokalne pęknięcia spoin lub pęknięcia blach w strefie wpływu ciepła. Przykład takiego uszkodzenia spoiny pokazano na rys. 2. Jeżeli uszkodzenia te dotyczą blach poszycia i nie obejmują materiału rodzimego tężników elementów sekcji, to użytkownik sekcji obudowy najczęściej podejmuje decyzję o dopuszczeniu elementu do dalszego użytkowania, aż do końca wybiegu danej ściany. Decyzja ta zazwyczaj poprzedzona jest opiniami jednostek naukowo-badawczych dotyczącymi stanu technicznego sekcji z uwzględnieniem odnotowanych uszkodzeń. Dopuszczenie uszkodzonego elementu do dalszego użytkowania powinno jednak zawierać zalecenia dodatkowych przeglądów uszkodzonych elementów oraz prowadzenia szczegółowej dokumentacji obejmującej w szczególności opis uszkodzenia oraz charakter jego propagacji w trakcie dalszego użytkowania uszkodzonego elementu. W opracowanych opiniach należy określić parametry charakteryzujące graniczną wartość uszkodzenia, po przekroczeniu których uszkodzony element należy niezwłocznie wyłączyć z użytkowania.

Apart from the weld damages, after whose identification it is indispensable to replace the powered roof support element immediately, there are local breaks of welds or metal plates in the areas with heat impact. An example of such a weld damage is presented in Fig. 2. If the damages are done to metal plating and do not include the basic material of the support components braces, most frequently the user of the support decides to accept the element for further use, as far as the end of the life of the given face. This decision is usually preceded by the opinions of research and development organizations about the technical condition of the support with respect to the identified damages. However, the acceptance of the damaged element for further use should include the recommendations to carry out some extra inspections of the damaged elements and to keep detailed documentation which would comprise, first of all, the description of the damage as well as the character of its propagation in the further use of the damaged element. In the prepared opinions it is necessary to determine the parameters for the boundary values of the damage. In the case when these boundary values are exceeded, it is necessary to immediately exclude the damaged element from use.

Rys. 2. Przykład pęknięcia spoiny łączącej poszycie dolne osłony odzawałowej z tężnikiem
Fig. 2. An example of a broken weld connecting the lower plating of the gob shield with the brace

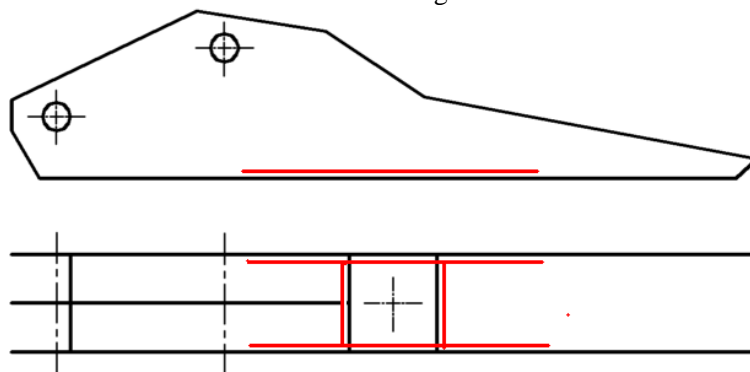
Z przeprowadzonych badań wynika, że we wszystkich spągnicach dostarczonych do remontu występowały uszkodzenia spoin. Lokalizację najczęściej występujących uszkodzeń spoin w spągnicach pokazano na rys. 3. Stwierdzono, że miejsca występowania i całkowita długość uszkodzonych spoin w spągnicach prawych i lewych są porównywalne. Uszkodzenia te występowały najczęściej w okolicach gniazda stojaka oraz wzdłuż spoin łączących blachę spodnią z blachami bocznymi. Najbardziej zniszczona spągnica miała uszkodzone spoiny o łącznej długości wynoszącej 3500 mm.

Rys. 3. Lokalizacja najczęściej występujących uszkodzeń spoin w spągnicach
Fig. 3. The places in floor bars where the weld damages were the most frequent

The conducted research demonstrates that there were weld damages in all floor bars delivered for main repair. The places of the most frequent weld damages in floor bars are presented in Fig. 3. It was found out that the places where the damages occur and the total length of the damaged welds in the left and right floor bars are comparable. These damages were most frequent near the sockets of the prop and along the welds connecting the bottom metal plate with the side ones. The most damaged floor bar had 3,500 mm of damaged welds in total.

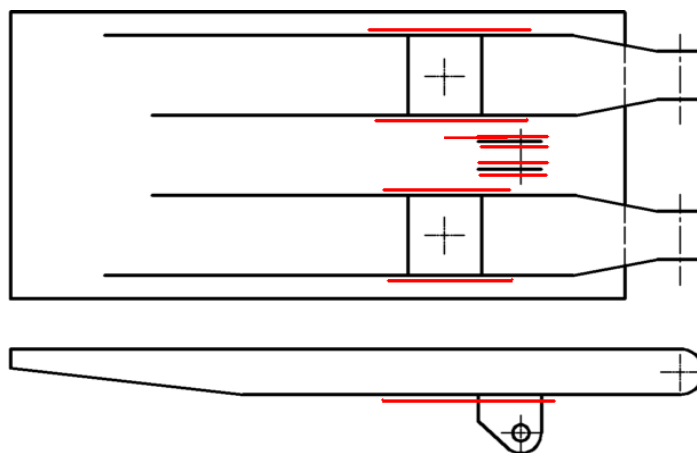
Rys. 4. Lokalizacja najczęściej występujących uszkodzeń spoin w stropnicach
 Fig. 4. Location of the most frequent weld damages in roof bars

Miejsca, w których najczęściej występowały uszkodzenia spoin w stropnicach przedstawiono na rys. 4. Obejmowały one spoiny wokół gniazda stojaków hydraulicznych, spoiny, przy uchach połączenia przegubowego stropnicy z osłoną odzawałową oraz w blachach przy uchu mocowania siłownika podpory stropnicy. Uszkodzenia spoin występowały we wszystkich stropnicach dostarczonych do remontu. Największa całkowita długość uszkodzonych spoin w jednej ze stropnic wynosiła 9500 mm.

The places in roof bars where the weld damages were the most frequent can be seen in Fig. 4. They included the welds around the sockets of hydraulic props, near the lugs of pivotal joints between the floor bar and the gob shield, as well as in metal plates next to the lugs where the actuators of the roof bar abutment were fixed. The damages of welds occurred in all roof bars delivered for renovation. The biggest total length of damaged welds in one of the roof bars was 9,500 mm.

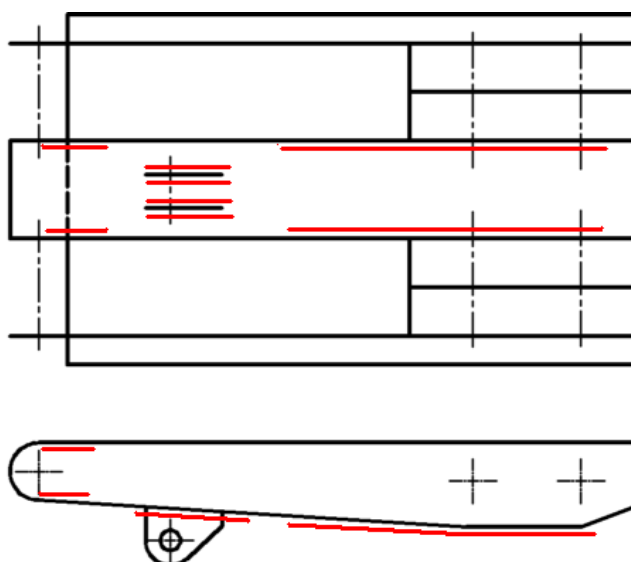
Rys. 5. Lokalizacja najczęściej występujących uszkodzeń spoin w osłonach odzawałowych
 Fig. 5. Location of the most frequent weld damages in gob shields

Na rys. 5 przedstawiono miejsca, w których stwierdzono uszkodzenia spoin w osłonach odzawałowych. Najczęściej uszkodzenia dotyczyły spoin łączących blachy poszycia dolnego z tężnikami, spoin wokół ucha siłownika podpory stropnicy oraz blachy wokół uch przegubów łączących osłonę odzawałową z łącznikami lemniskatowymi.

In Fig. 5 one can see the places in which there were weld damages found in the gob shields. Most frequently, the damages were done to the welds connecting the bottom metal plates with the braces, the welds around the lug of the actuators of the roof bar abutment, as well as to the metal plates around the lugs of pivotal joints connecting the gob shield with the linkage.
