Rozszerzenie kontroli w rejonach ścian wydobywczych o pomiary ciśnienia w aspekcie zagrożenia wybuchowego

Przypomniano zdarzenie zapalenia i wybuchu metanu zaistniałe w kopalni „Borynia” oraz przyjęte hipotetyczne przyczyny. Omówiono wnioski Komisji (powołanej do zbadania przyczyn i okoliczności zdarzenia) związane z rejestracją ciśnienia. Przedstawiono sposób zastosowania nowego systemu kontroli poziomu barometrycznego w rejonach ścian wydobywczych zagrożonych wybuchem. Scharakteryzowano zalecenia w zakresie przyrządów pomiarów ciśnień, w tym wymagania w zakresie ich parametrów oraz lokalizacji.

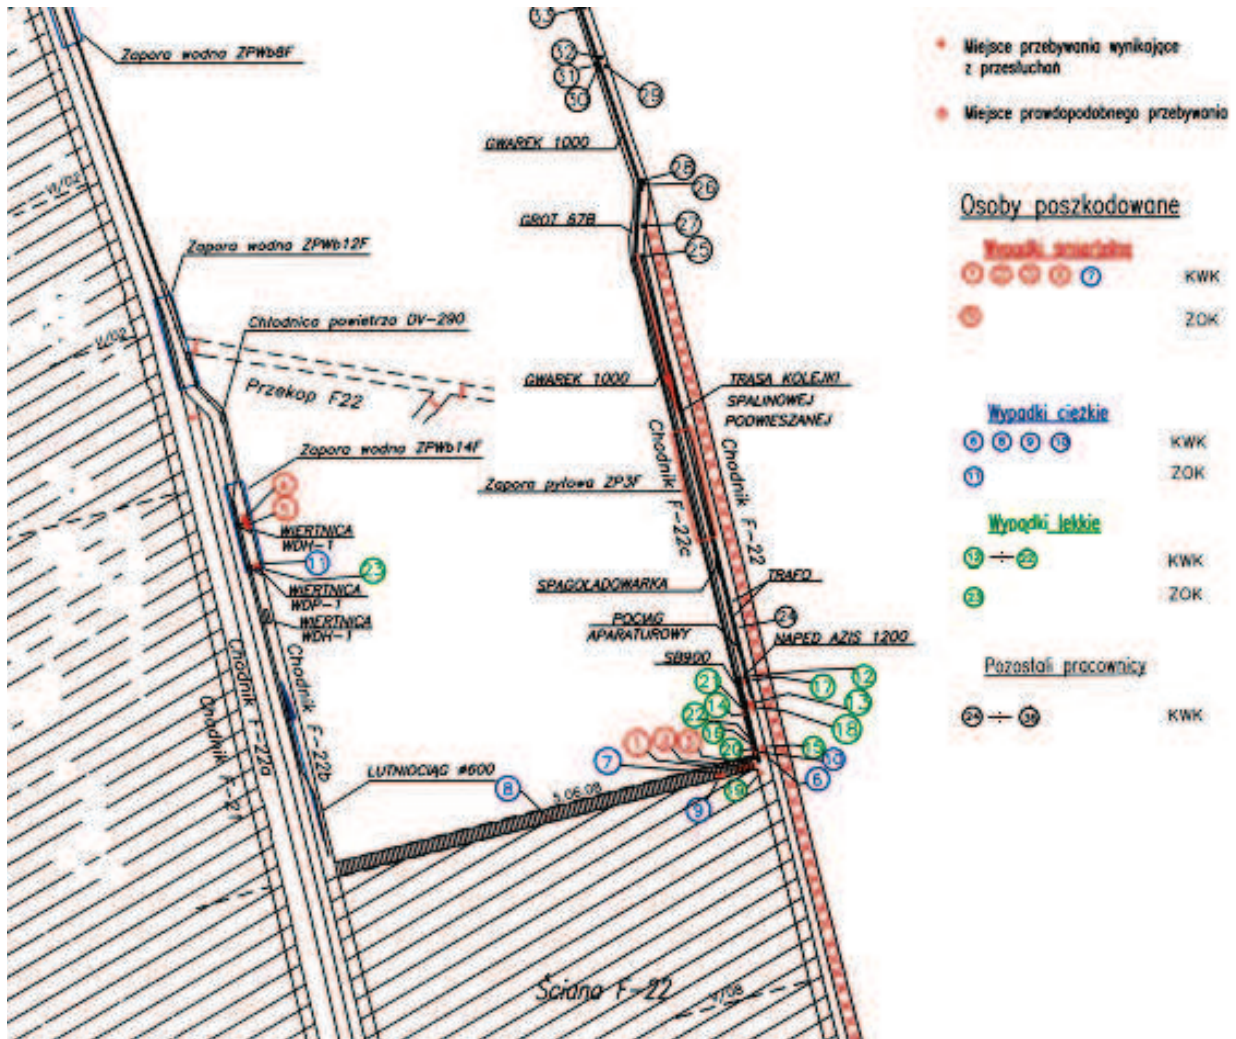
W dniu 4 czerwca 2008 r. około godziny 22³⁸ w oddziale G-2 w rejonie ściany F-22 w pokładzie 405/1łg kopalni „Borynia” – należącej do Jastrzębskiej Spółki Węglowej – miało miejsce zapalenie i wybuch metanu. W strefie zagrożenia znajdowało się 36 pracowników, z których wypadkowi zbiorowemu uległo 23 pracowników, w tym 6 pracowników doznało obrażeń śmiertelnych, 5 obrażeń ciężkich oraz 12 pracowników doznało lekkich obrażeń ciała [6]. Poszkodowani to 19 pracowników KWK „Borynia” i 4 pracowników firmy ZOK, prowadzącej prace związane z odmetanowaniem rejonu ściany F-22 (rys. 1).

Rys. 1. Prawdopodobna lokalizacja poszkodowanych w rejonie ściany F-22 w chwili zapalenia i wybuchu metanu w dniu 04.06.2008 r. o godz. 22³⁸ [wg 6]

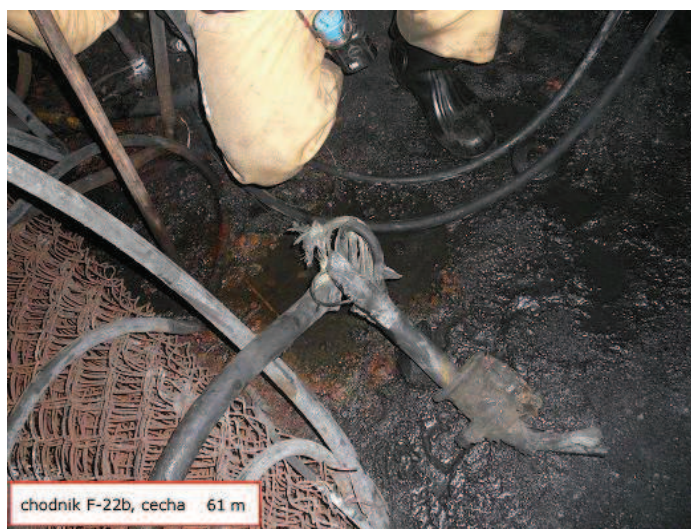
Fot. 1. Uszkodzony przewód [wg 5]

Hipoteza trzecia opiera się na tym, że w chodniku F-22b stwierdzono uszkodzony przewód elektroenergetyczny, zasilający znajdujący się około 140 m od ściany wyłącznik stycznikowy agregatu hydraulicznego wiertnicy na zbiorze nr XVIII (fot. 1), co mogło być źródłem zwarcia doziemnego, oraz na tym, iż od tego miejsca są ślady wskazujące na rozprzestrzenienie się wybuchu w dwie strony (fot. 2).

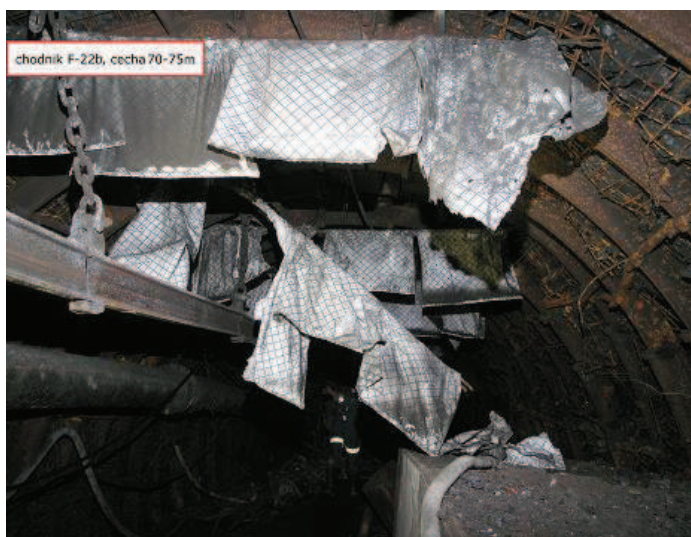
Fot. 2. Uszkodzenie zapory wodnej [wg 5]

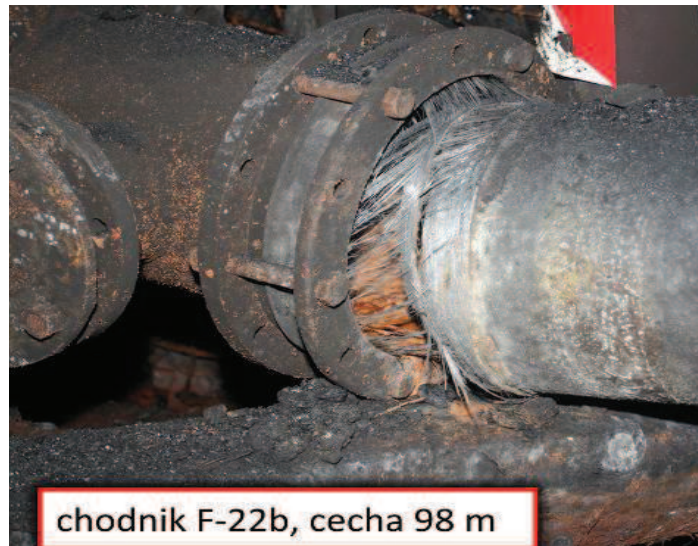
- miejsca zabudowy zapory zlokalizowano 55 m od ściany,
- nieszczelność na rurociągu odmetanowania, zlokalizowana przy kolektorze znajdującym się w chodniku F-22b w odległości około 108 m od ściany, który został podparty podkładami (fot. 3), co świadczyło o tym, że rozszczelnienie musiało mieć miejsce przed zdarzeniem,
- stosowanie klejów w ścianie F-22 – na dzień przed zdarzeniem – dwuskładnikowego kleju poliuretanowego „PUROSTAT AS”, w ilości 78 kg, dla uszczelnienia szczelin uskokowych występujących na wybiegu ściany, w rejonie sekcji 78 i 80, w związku z przypinaniem łąty węgla o grubości od 0,5 do 1,1 m po stronie skrzydła wiszącego uskoku, zostały uwzględnione w trzech przyjętych hipotezach [6]. Wykorzystano też analizy stanu zagrożenia pożarami endogenicznymi [1] i zagrożenia metanowego [2].

Fot. 3. Rozszczelnienie rurociągu [wg 5]

w chodniku F-22b w odległości około 109 m przed ścianą F-22, w związku z czym wystąpił spadek depresji na stacji odmetanowania.

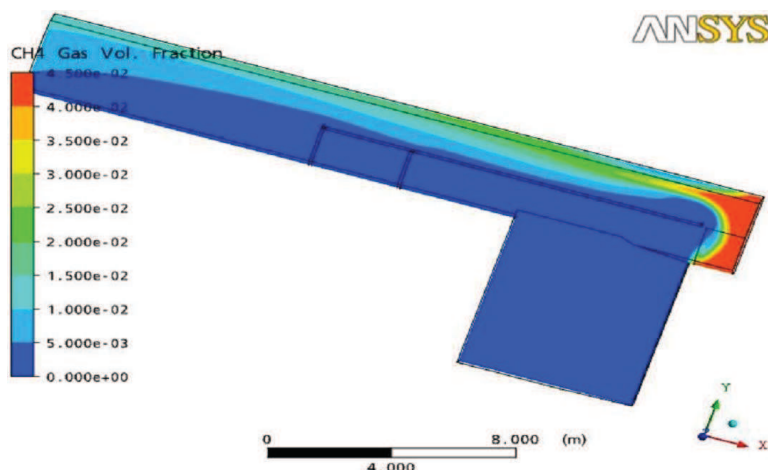
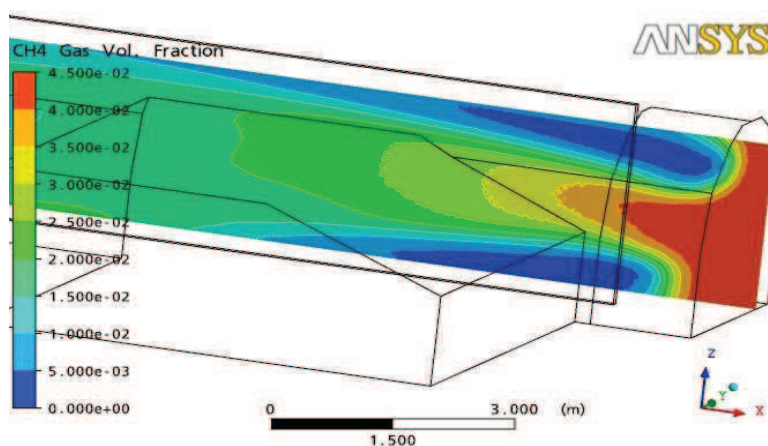
Rys. 2. Modelowy rozkład koncentracji metanu na skrzyżowaniu ściany z chodnikiem wentylacyjnym (przy stosowaniu przegrody wentylacyjnej [5]):
 a) w płaszczyźnie poziomej;
 b) w płaszczyźnie pionowej zlokalizowanej w odległości 0,5m od ociosu przeciwnego ściany

znacznie przyjąć lub wykluczyć jakiś konkretny przepływ ujmowanego gazu i powietrza do i z rurociągu. Ponadto, jak pokazują wyniki prowadzonego modelowania komputerowego rozkładu stężeń metanu w chodnikach wentylacyjnych ścian przewietrzanych systemem na U po caliznie węglowej z zastosowaniem przegrody wentylacyjnej – takiej, jaka była zastosowana w rejonie ściany F-22 – mogło dochodzić do nierównomiernego rozkładu stężenia metanu. Największe stężenia metanu i o największym zasięgu (licząc od czoła chodnika w kierunku wylotu) występują w rejonie połowy wysokości wyrobiska oraz w sąsiedztwie ociosu przeciwnego do ściany. Zasięg występowania podwyższonych stężeń metanu na ociosie chodnika może być znaczny, sięgający nawet kilkudziesięciu metrów od ściany. Ilustruje to przykład [5] modelu opracowanego na podstawie danych z rejonu ściany F-22, z którego wynika (rys. 2), że prawidłowo zabudowany czuj-

nik mógł nie wykryć metanu o stężeniu przekraczającym dolną granicę wybuchowości.

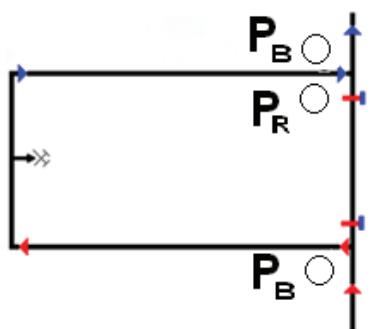
Rys. 3. Przykład lokalizacji czujników pomiaru ciśnienia bezwzględnego (P_B) i ciśnienia różnicowego (P_R) przy przewietrzaniu systemem na U

- w wyrobiskach z dopływającym prądem powietrza świeżego – w odległości do 20 m od skrzyżowania, w którym ten prąd powietrza się oddziela,
 - w wyrobiskach z odpływającym prądem powietrza zużytego – w odległości do 20 m od skrzyżowania, w którym prąd powietrza łączy się z innym,
- co pokazują przykłady przedstawione na rys. 3, 4, 5, 6.

- w wyrobisku (wyrobiskach) z odpływającym prądem powietrza zużytego – w odległości do 20 m od skrzyżowania, w którym prąd powietrza łączy się z innym, co ilustrują przykłady na rys. 3, 4, 5, 6,
- w przypadku utrzymywania za ścianą dwóch wyrobisk – w każdym z nich (przykład – rys. 6).

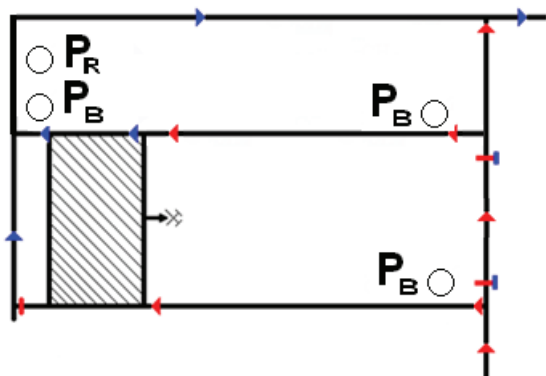
Rys. 4. Przykład lokalizacji czujników pomiaru ciśnienia bezwzględnego (P_B) i ciśnienia różnicowego (P_R) przy przewietrzaniu systemem na Y

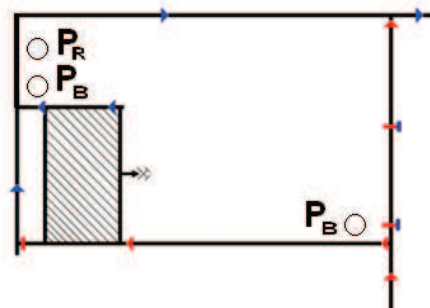
Rys. 5. Przykład lokalizacji czujników pomiaru ciśnienia bezwzględnego (P_B) i ciśnienia różnicowego (P_R) przy przewietrzaniu systemem na Z

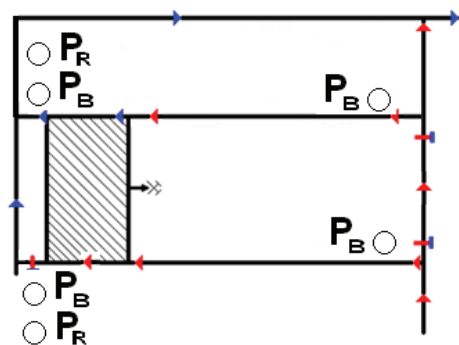
Rys. 6. Przykład lokalizacji czujników pomiaru ciśnienia bezwzględnego (P_B) i ciśnienia różnicowego (P_R) przy przewietrzaniu systemem na H
