# Katastrofy i awarie mostów a rozwój wiedzy budowlanej, cz. 2

■ prof. dr hab. inż. Wojciech Radomski, Instytut Dróg i Mostów, Politechnika Warszawska

Niniejsza, druga część artykułu zawiera charakterystykę katastrof, które stanowiły kamienie milowe tego postępu. Analizie poddano wpływ doświadczeń wynikających z awarii i katastrof mostów na wzrost bezpieczeństwa ich budowy i użytkowania. Sformułowano kilka wniosków i postulatów dotyczących relacji między bezpieczeństwem obiektów mostowych a ich nowymi rozwiązaniami materiałowymi i konstrukcyjno-architektonicznymi.

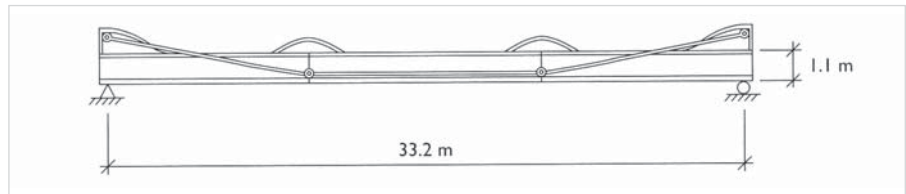
Ryc. 1. Wzmocnienie żeliwnego dźwigara prętami z żelaza zgrzewnego [12]

Most ten został ukończony w 1846 r. Tworzyły go trzy swobodnie podparte przęsła o jednakowych rozpiętościach, równych 33,2 m, co samo w sobie było dużym osiągnięciem jak na tamte czasy. Konstrukcję nośną przęsła stanowiły cztery żeliwne dźwigary dwuteowe, do których dolnych półek zamocowano podkłady kolejowe – most był dwutorowy. Żeliwne dźwigary były wzmocnione za pomocą rozciąganych prętów z żelaza zgrzewnego (ryc. 1).

Były one rozmieszczone w taki sposób, że ich rozciąganie następowało po wystąpieniu rozciągania spowodowanego zginaniem dźwigarów głównych. Trzeba zwrócić uwagę na fakt, iż żeliwo jest materiałem kruchym, z bardzo niewielkim zakresem deformacji plastycznej. Ponadto przy tym samym poziomie naprężeń odkształcenia żeliwa są około dwukrotnie większe od odkształceń żelaza zgrzewnego, co wynika z różnych wartości modułu Younga obu tych materiałów (żeliwo – ok. 100 GPa, żelazo zgrzewne – ok. 200 GPa). Fakt ten miał duże znaczenie w wyjaśnianiu przyczyn katastrofy. Nastąpiła ona 24 maja 1847 r., niespełna rok po zakończeniu budowy mostu, podczas przejazdu pociągu. Zginęły wtedy cztery osoby, a 18 zostało rannych [13] – wagony poza lokomotywą i tendrem spadły do rzeki wskutek utraty stateczności zewnętrznego dźwigara w skrajnym przęśle mostu. Widok tuż po katastrofie mostu pokazano na rycinie 2.

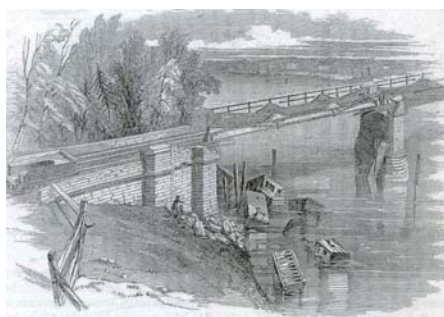
Ryc. 2. Katastrofa mostu kolejowego przez rzekę Dee, Wielka Brytania, 1847 [12]

Przyczyny katastrofy były szczegółowo analizowane. Za główny powód uznano niedostateczną sztywność poprzeczną

ustroju, ponieważ konstrukcja doznała utraty stateczności skrętnej. Ponadto skuteczność oddziaływania układu prętów wzmacniających z żelaza zgrzewnego była w miarę eksploatacji mostu osłabiana przez efekt tzw. owalizacji otworów z bolcami mocującym ten układ do żeliwnych dźwigarów – była ona ułatwiona wskutek różnych właściwości stosunkowo słabego żeliwa i twardszego materiału bolców oraz prętów wzmacniających. Skutkiem tej owalizacji było znaczne zwiększenie podatności całej konstrukcji, bowiem układ prętów przestawał być stopniowo aktywny. Powodowało to też wzrost oddziaływań dynamicznych taboru kolejowego.

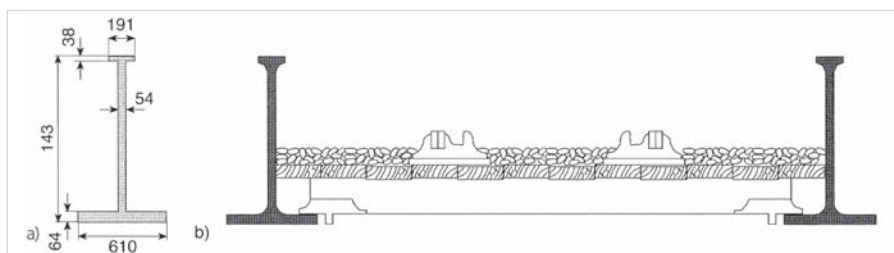
Ryc. 3. Przekrój żeliwnego dźwigara (a) i przekrój poprzeczny jednej nitki mostu przez Dee (b) [13]

Zwiększony był też w stosunku do pierwotnego projektu ciężar torowiska (ryc. 3). Oprócz tego warto nadmienić, że sam sposób rozwiązania konstrukcji wprowadzał niepożądane mimośrod.

Wskutek małego pola przekroju pasa górnego w stosunku do pola pasa dolnego (ryc. 3) stosunek naprężeń ściskających do rozciągających wynosił aż 16:3, co wraz z wymienionym poprzednio czynnikiem prowadziło do małej stabilności konstrukcji.

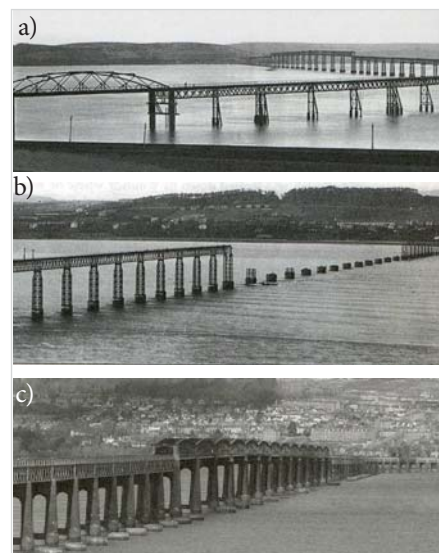
Ryc. 4. Most Tay: a) widok mostu w 1878 r., b) katastrofa w 1879 r., c) most odbudowany w 1887 r. [12]

Jednotorowy most kolejowy przez ujście rzeki Tay ukończono w 1878 r. (ryc. 4a), przekraczając przewidywane koszty budowy (skąd my to znamy?) o 60%. Miał ponad 3 km długości i był wtedy najdłuższym obiektem na świecie. Jego centralną część stanowiło 13 przęseł kratownicowych z jazdą dołem, o rozpiętości 75 m, podczas gdy sąsiednie przęsła kratownicowe były z jazdą górą. Zmiana ta wynikała z potrzeb nawigacyjnych. Przęsła nawigacyjne miały stałą i znaczną wysokość, równą 8,2 m. Były oparte na kratownicowych podporach o dużej wysokości – 26,8 m, o stałych wymiarach w planie (ryc. 5). Podpory te nie były dostosowane kształtem do przenoszenia dużych sił w kierunku poprzecznym do mostu (brak np. zewnętrznych elementów ukośnych). Było to – wraz ze zbyt słabym zamocowaniem podpór w podstawie – głównym powodem katastrofy (ryc. 6). Nastąpiła ona 28 grudnia 1879 r. podczas przejazdu pociągu. Wszystkie przęsła centralne (nawigacyjne) wraz z pociągiem runęły do wody (ryc. 3b i 7). Zginęło 75 osób, nikt nie ocalał. Stało się to w czasie bardzo silnego wiatru (10–11 w skali Beauforta), wiejącego z prędkością 34 m/s [13]. Most najpierw się poprzecznie rozkołysał (jak pionowy pręt z masą skupioną na wierzchołku), a następnie zostały zerwane zamocowania kratownicowych podpór w podstawie (ryc. 6) i nastąpiło wspomniane zawalenie przęseł.

Projektując most, przyjęto parcie wiatru na poziomie tylko 1/3 wartości, które rzeczywiście wystąpiło tego krytycznego dnia. Na zbyt małą stateczność poprzeczną konstrukcji oraz inne usterki rozwiązania konstrukcyjnego zwracano

Most Tay został odbudowany i rozbudowany przez równoległe do starego wzniesienie nowego, niosącego drugi tor. Prace ukończono w 1887 r., a więc osiem lat po katastrofie. Nadano inny, zapewniający stabilność, kształt podporom, które wykonano ze zgrzewnego żelaza w postaci kolumn o zmiennej grubości, u góry stężonych poprzecznie łukiem. Zmieniono również konstrukcję przęsła (ryc. 4c). Most istnieje do dziś. W 2003 r. był remontowany i wzmacniany.

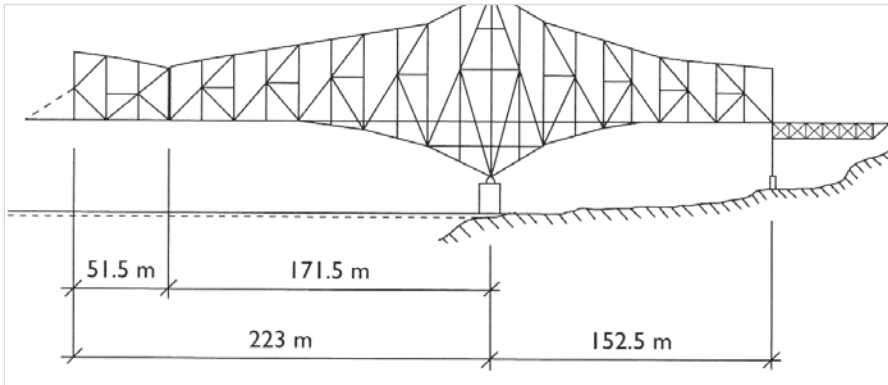
Ryc. 9. Sytuacja tuż przed katastrofą [12]

Kazus budowy tego mostu jest dobrze znany, gdyż był wielokrotnie analizowany i szczegółowo opisywany w wielu publikacjach. Przypomnijmy tylko krótko, że pierwszą katastrofę zapoczątkowała utrata stateczności dolnego pasa kratownicy brzegowej (kotwiącej długie przęsło od strony południowej), mającej rozpiętość 152,5 m. W wyniku tego cała połowa już wykonanego mostu uległa zawaleniu. Sytuację w chwili poprzedzającej katastrofę pokazano na rycinie 9. Wyboczenie to nastąpiło wskutek niedoszacowania ciężaru własnego konstrukcji, tymczasowego łączenia elementów na śruby, przyjęcia zbyt wysokiego poziomu naprężeń dopuszczalnych (czego konsekwencją było przyjęcie zbyt małych przekrojów), zbyt słaby system usztywnień do powstrzymania wyboczenia wspomnianego pasa dolnego z jego płaszczyzny. Widok sytuacji po pierwszej katastrofie pokazano na rycinie 10.

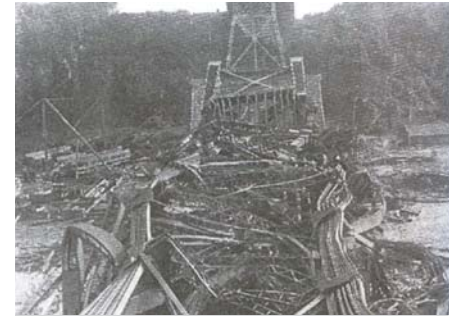
Ryc. 10. Zawalona kratownica o długości 152,5 m [12]

Przyczyny pierwszej katastrofy w najbardziej zwięzły sposób można było sformułować tak: nośność konstrukcji została przeszacowana, a działające na nie obciążenia – niedoszacowane. Komisja badająca przyczyny katastrofy orzekła, że projektant mostu, Theodore Cooper (1839–1919), skądinąd bardzo doświadczony i z dużymi osiągnięciami inżynier

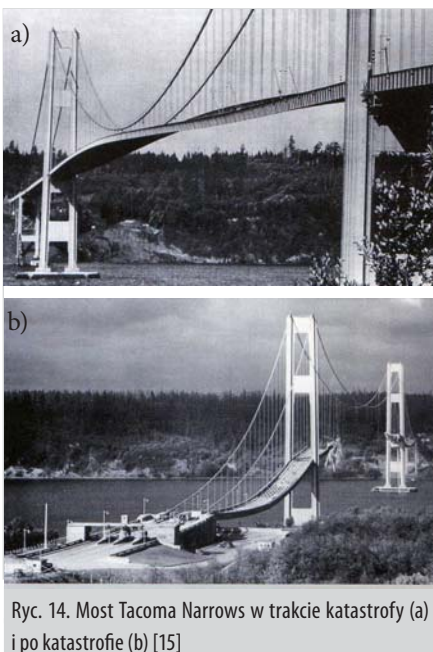
Ryc. 14. Most Tacoma Narrows w trakcie katastrofy (a) i po katastrofie (b) [15]

tego jej opis przedstawimy tu w wielkim skrócie. Most ten, którego widok boczny pokazano na rycinie 13, ukończono w lipcu 1940 r. Jego katastrofa nastąpiła 7 listopada 1940 r., a więc tylko po ok. czterech miesiącach użytkowania. Jak wiadomo, głównym jej powodem było dynamiczne parcie (podmuchy) wiatru, który wiał z prędkością 16–19 m/s i wprawił przęsło w narastające drgania skrętne, co doprowadziło do zniszczenia środkowego przęsła. Przebieg katastrofy został sfilmowany (ryc. 14). Ponieważ w porę wstrzymano ruch po moście, obyło się bez ofiar w ludziach.

Most był szczególnie śmiało, by nie pisać, zbyt oszczędnie, zaprojektowany. Stosunek szerokości pomostu do rozpiętości przęsła był równy  $11,9 \text{ m} / 853 \text{ m} = 1:72$  (np. w moście George'a Washingtona ten stosunek wynosi 1:30, a w moście Golden Gate – 1:47), stosunek zaś wysokości dźwigara do jego rozpiętości był równy  $2,45 \text{ m} / 853 \text{ m} = 1:348$ . Dodać też należy, że był to chyba pierwszy tak duży most wiszący o pełnościennych, a nie kratownicowych dźwigarach przęsła. Głównym projektantem mostu był wybitny inżynier,

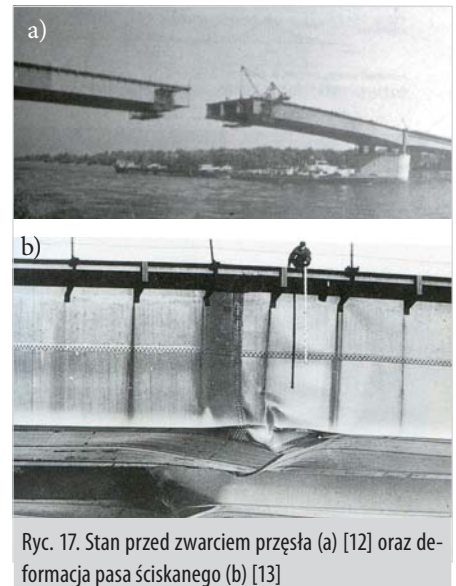
Ryc. 17. Stan przed zwarciem przęsła (a) [12] oraz deformacja pasa ściskowego (b) [13]

głównego przęsła mostu w Wiedniu oraz wyoboczenie jego pasa dolnego pokazano na rycinach 16 i 17.

Wskutek redystrybucji sił wynikającej z obniżenia podpór pośrednich oraz efektów termicznych nastąpił tak duży wzrost momentów zginających, że ściskany pas dolny przekrojów skrzynkowych uległ wyoboczeniu, powodując częściowe, lokalne zniszczenie konstrukcji. W wyniku tego powstał układ statycznie

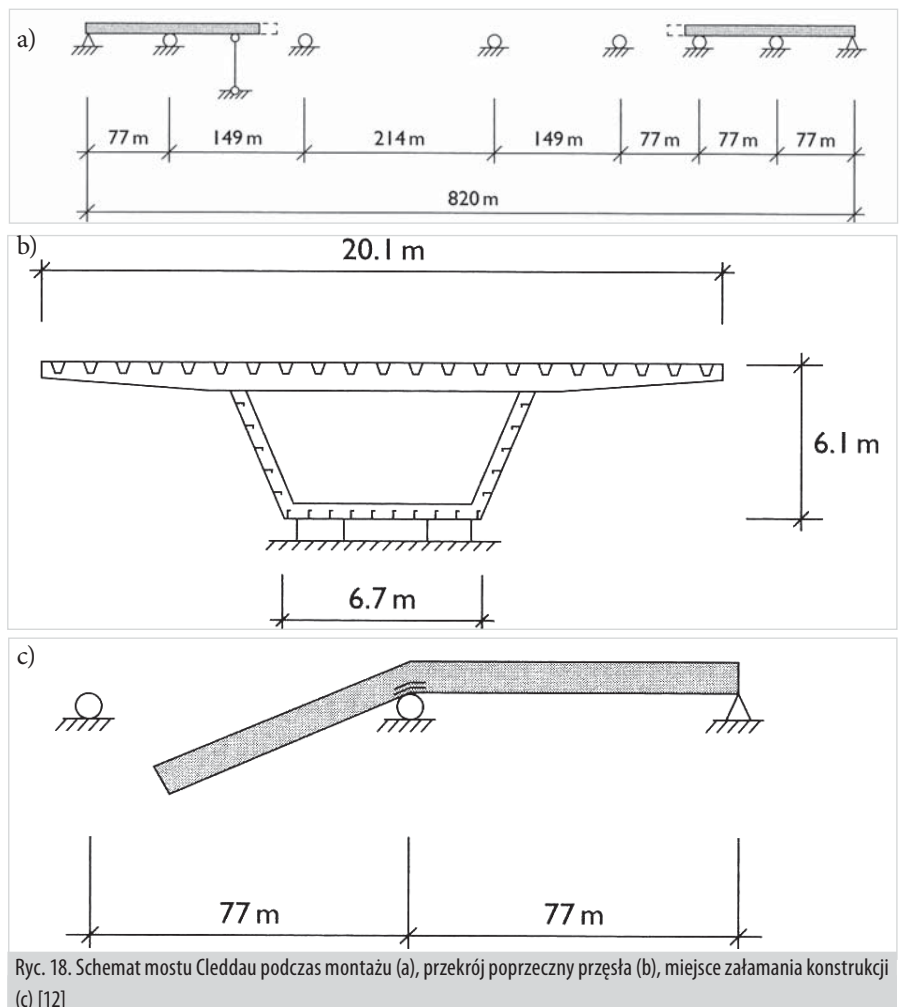
Ryc. 18. Schemat mostu Cleddau podczas montażu (a), przekrój poprzeczny przęsła (b), miejsce załamania konstrukcji (c) [12]

Most Cleddau w Walii uległ katastrofie wskutek niedostatecznej sztywności stalowej przepony nad podporą. Schemat mostu, miejsce katastrofy oraz widok jej skutków przedstawiono na rycinach 18 i 19. Niedowymiarowanie tej przepony najlepiej ilustruje fakt, że po odbudowie mostu, podczas jego użytkowania, rzeczywiste siły w przeponie były o 55% większe od wartości, która doprowadziła do katastrofy [13]. Pewnym tylko usprawiedliwieniem jest fakt, że ówczesne normy nie ujmowały dostatecznie precyzyjnie projektowania przepon nadpodporowych. Inżynierowie nie byli też w pełni świadomi ich wielkiego znaczenia w konstrukcjach skrzynkowych. Obecnie przepony te są projektowane jako znacznie sztywniejsze i mają często lokalne wzmocnienia, zabezpieczające przed utratą stateczności.

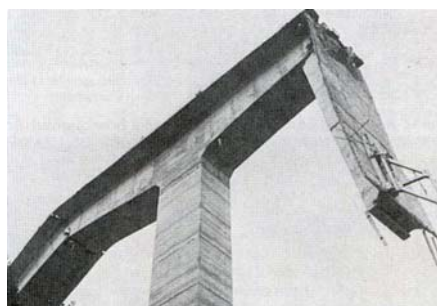
Ryc. 20. Katastrofa wiaduktu Cannavino, 1972 [13]

Katastrofa pokazanego na rycinie 20 wiaduktu Cannavino została spowodowana upadkiem dźwigara rusztowaniowego, który uderzył w wspornik przęsła, załamując go. Kable sprężające nie były zainiektowane i nie mogły zapobiec katastrofie.
