## **RATOWNICTWO CHEMICZNO-EKOLOGICZNE** **Analiza akcji przy ulicy Powstańców**

### **Chemical and ecological rescue** **Analysis of the action in Cracow at the Powstańców str.**

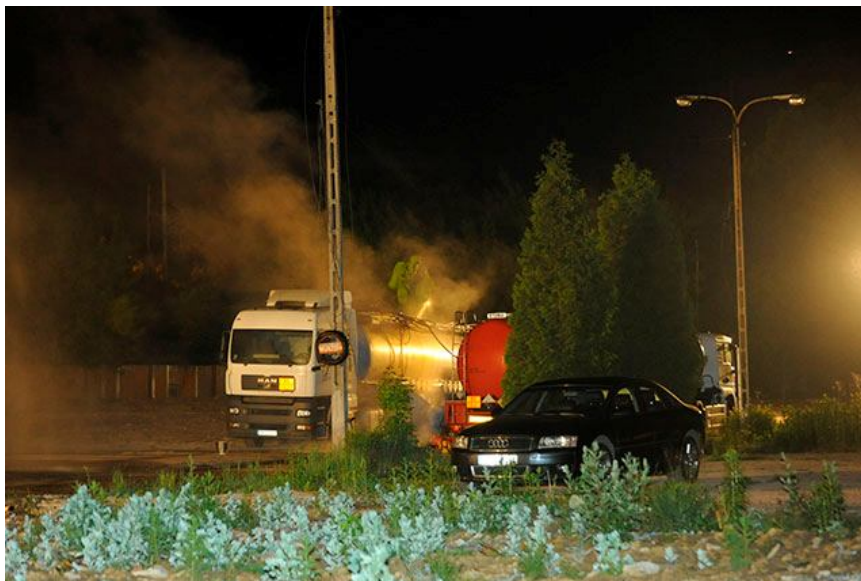
**Ryc. 3.** Ratownicy pracujący na rozszczelnionej cysternie – obok cysterna zastępcza, do której przepompowano kwas

**Fig. 3.** Rescuers working on the unsealed tank and a spare tank vehicle

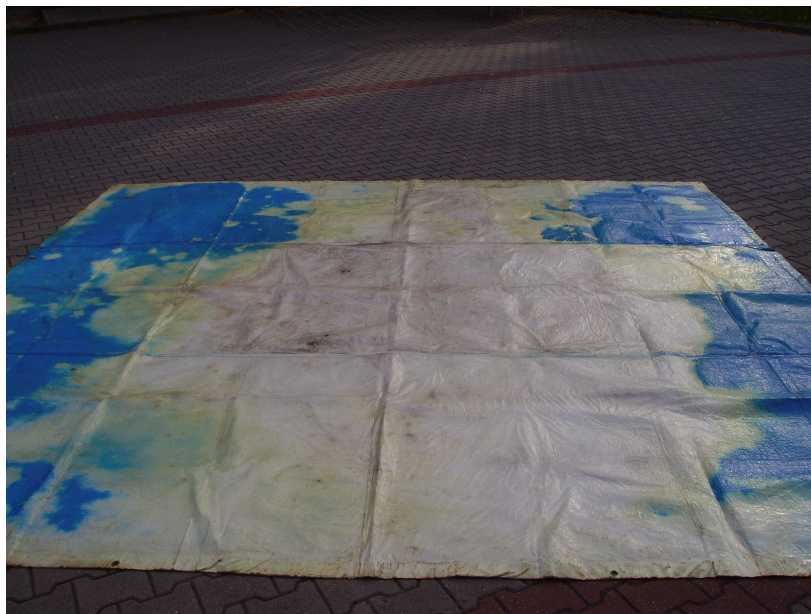
W trakcie prowadzonych działań zużyciu (odbarwieniu i rozwarstwieniu) uległa plandeka „Responder” oraz uszkodzeniu pompa DEPA ERLO. Do neutralizacji kwasu zużyto 200 kg wapna oraz 800 kg piasku do ograniczenia rozlewu rozcieńczonego kwasu. Ratownicy pracowali w chemoodpornych ubraniach gazoszczelnych AUER Vautex Elite. Łączny czas pracy większości ubrań w strefie zagrożenia wynosił ponad 120 minut na każde ubranie.

**Ryc. 5.** Zniszczona plandeka „Responder”  
**Fig. 5.** Damaged “Responder” covering

- Plandeka „Responder” skutecznie zatrzymała wyciekający kwas. Na płaskim utwardzonym terenie (takim jak w przypadku opisanej akcji) można było pokusić się o podłożenie pod rozszczelniony zawór np. chemoodpornych kuwet, wanien itp.;

- Przy zakupie chemoodpornej plandeki typu „Responder” należy rozważyć możliwość dokupienia sznurka, linki itp., który także będzie posiadał odporność chemiczną;
