ANALIZA WPŁYWU OBCIĄŻENIA TEMPERATURĄ NA STAN ODKSZTAŁCEŃ I ZAGROŻEŃ KONSTRUKCJI BUDOWLANYCH

Janusz KRENTOWSKI*, Rościław TRIBIŁŁO

**ANALYSIS OF THE IMPACT
OF TEMPERATURE LOAD ON THE BUILDING
CONSTRUCTION STRAIN STATE**

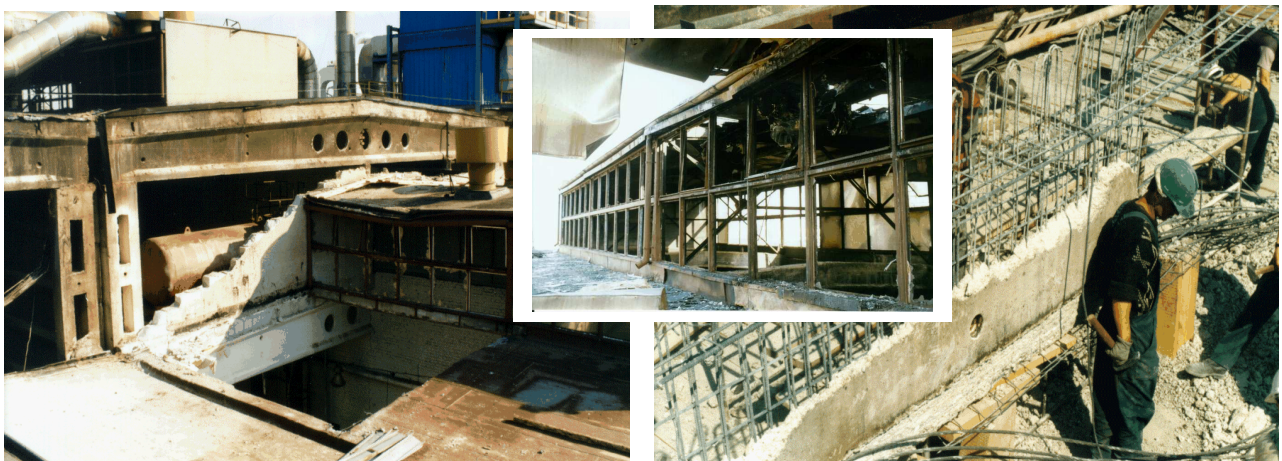
Rys. 1. Efekty działania obciążenia wyjątkowego w postaci wybuchu pyłu drzewnego

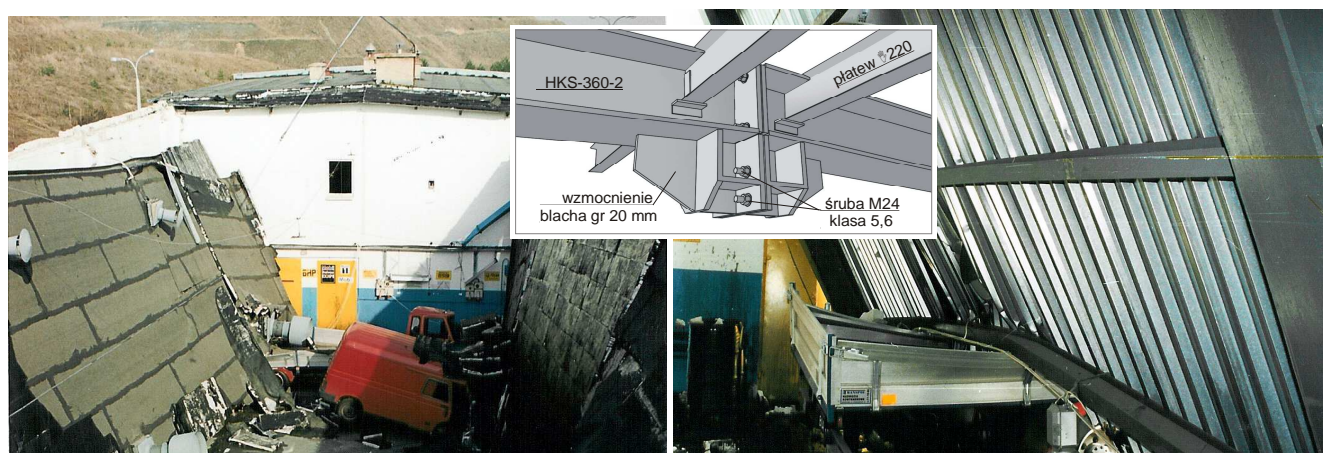
Rys. 2. Katastrofa stalowej konstrukcji przekrycia w efekcie ponadnormowego obciążenia śniegiem

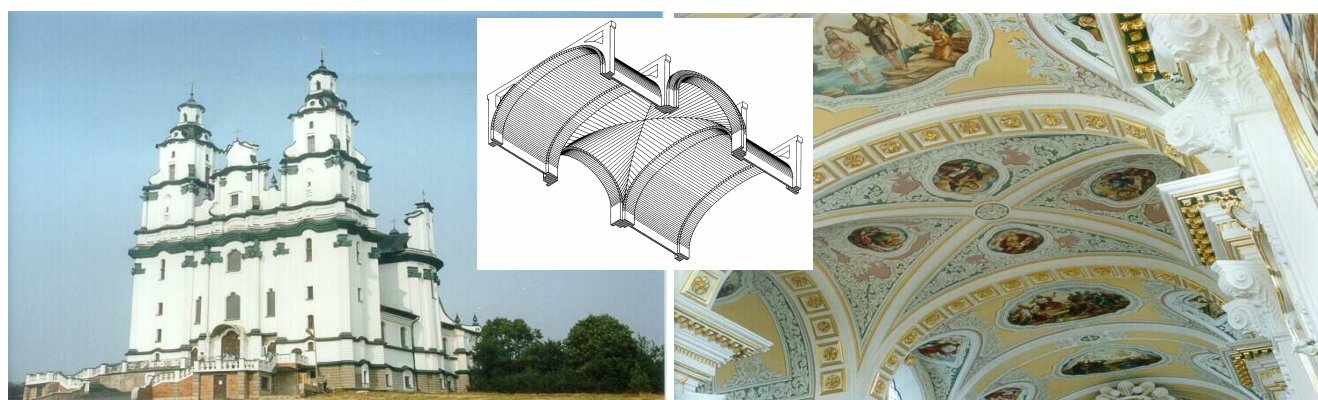
Rys. 3. Elementy konstrukcji budynku monumentalnego narażone na działanie obciążenia termicznego

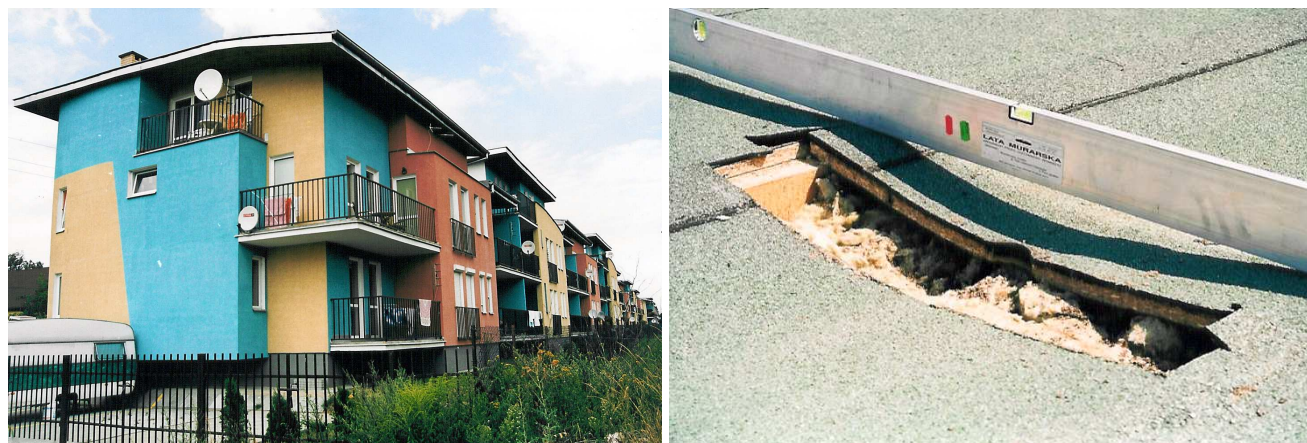
Rys. 4. Nadmierna deformacja drewnopochodnych elementów stropodachu niewentylowanego

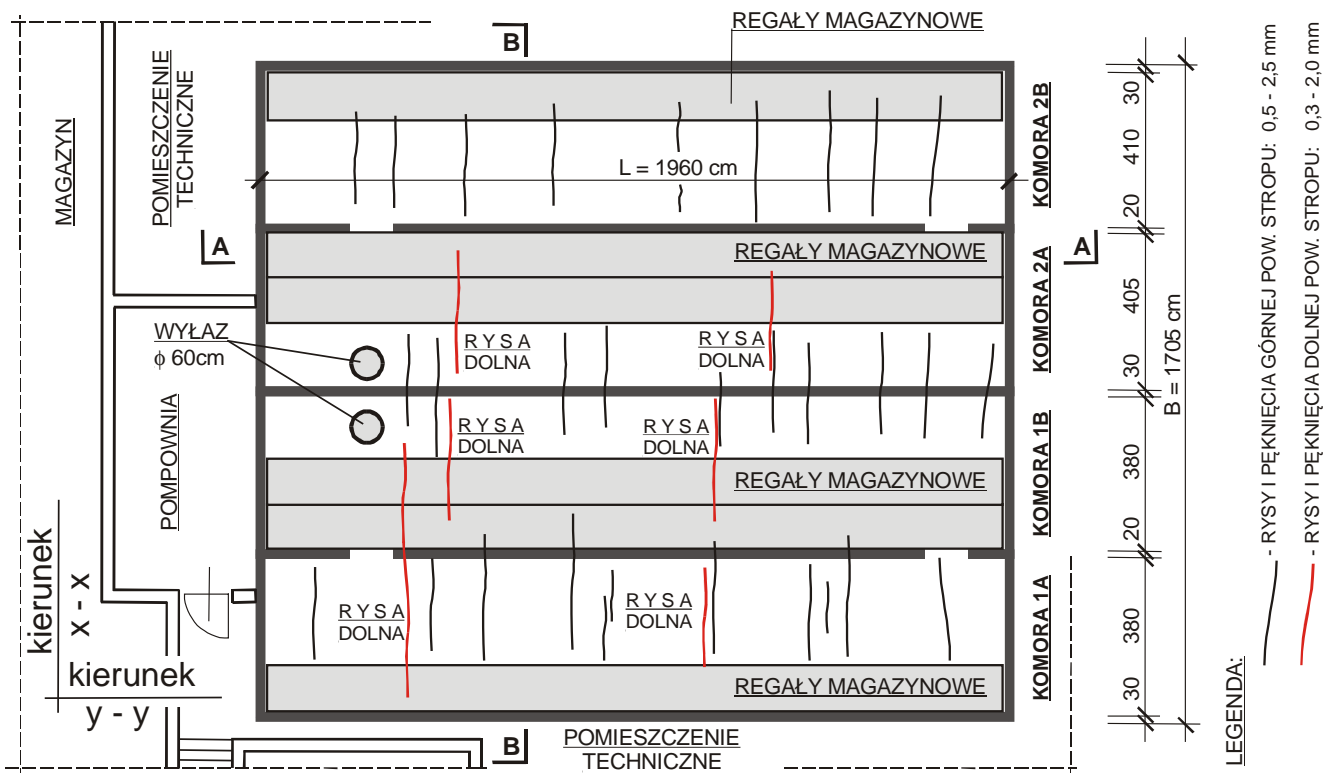
Rys. 5. Układ komór zbiornika. Morfologia stanu zarysowań

W rezultacie przeprowadzonych badań makroskopowych potwierdzono, sygnalizowany przez użytkownika, fakt nieregularnych zarysowań posadzki, usytuowanych wzdłuż kierunku głównego zbrojenia płyty. Rysy o rozwarości w granicach 0,5-2,5 mm, lokalizowano w rozstawach 1,2-2,0 m. Koncentracja wad wystąpiła wzdłuż środkowej ściany podłużnej oraz na pozostałych przestrzeniach komunikacyjnych, narażonych między innymi na zmienne w czasie obciążenie wózkami z towarem. Morfologię występujących wad, widocznych na powierzchni płyty, zilustrowano na rysunku 5. W trakcie prowadzenia prac badawczych opróżniono zbiornik umożliwiając dokonanie oględzin dolnej powierzchni stropu. Szczegółowe badania makroskopowe potwierdziły hipotezę występowania rys i spękań również na dolnej powierzchni płyty zbiornika. Szerokość rozwarcia wad zinwentaryzowanych na dolnej powierzchni płyty wynosiła około 0,3-2,0 mm.

Ponieważ analiza stanu nośności granicznej w kierunku „x-x” określonego przez pręty zbrojenia głównego nie wyjaśniła zaistniałego procesu zarysowań i spękań, poddano analizie stan zginania pasm płytowych w kierunku „y-y”, wskazanym na rysunku 5.

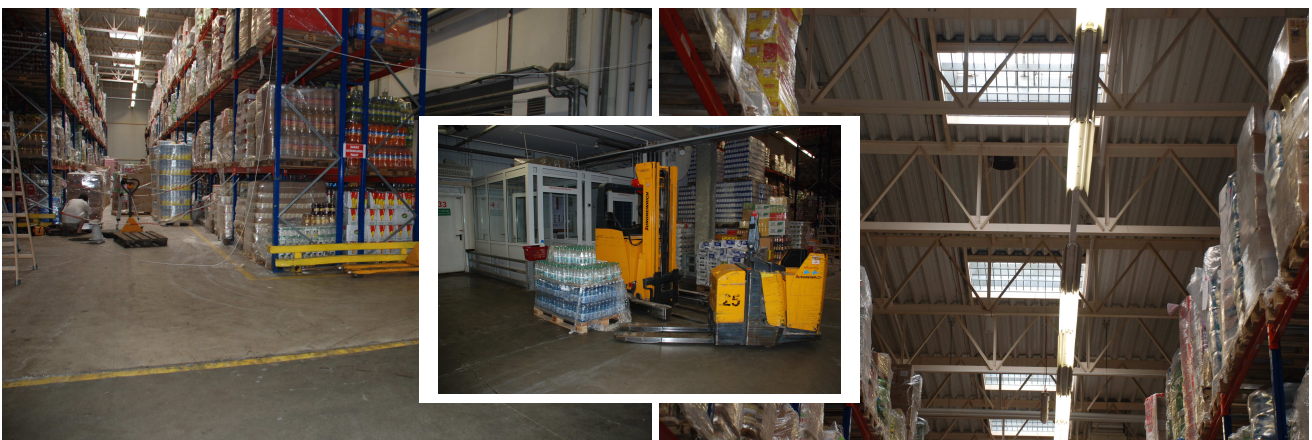
Rys. 6. Widok hali magazynowej w strefie zbiornika. Przykłady działających obciążeń

Płyta górna zbiornika przejmowała obciążenia wynikające z ciężaru stałego płyty, ciężaru palet z magazynowanymi towarami oraz ciężaru i ruchu środków transportowych. W analizowanym stanie ciężar regałów z produktami powodował największe wyteżenie materiału. Pasma transportowe usytuowano osiowo wzdłuż środkowej, podłużnej ściany zbiornika. W strefie transportowej wózki poruszały się w sposób nieregularny i uwarunkowany rozwiązaniami technologicznymi, uzasadnione więc było określenie pasma transportowego w sposób równomiernie rozłożony. W konfiguracji obciążeń uwzględniono również fakt, iż w pasmach składowania palet nie obciąża się płyty środkami transportowymi, a pasmo transportowe nie jest blokowane składowaniem palet. Analizowane przypadki obciążeń zilustrowano na rysunku 6.

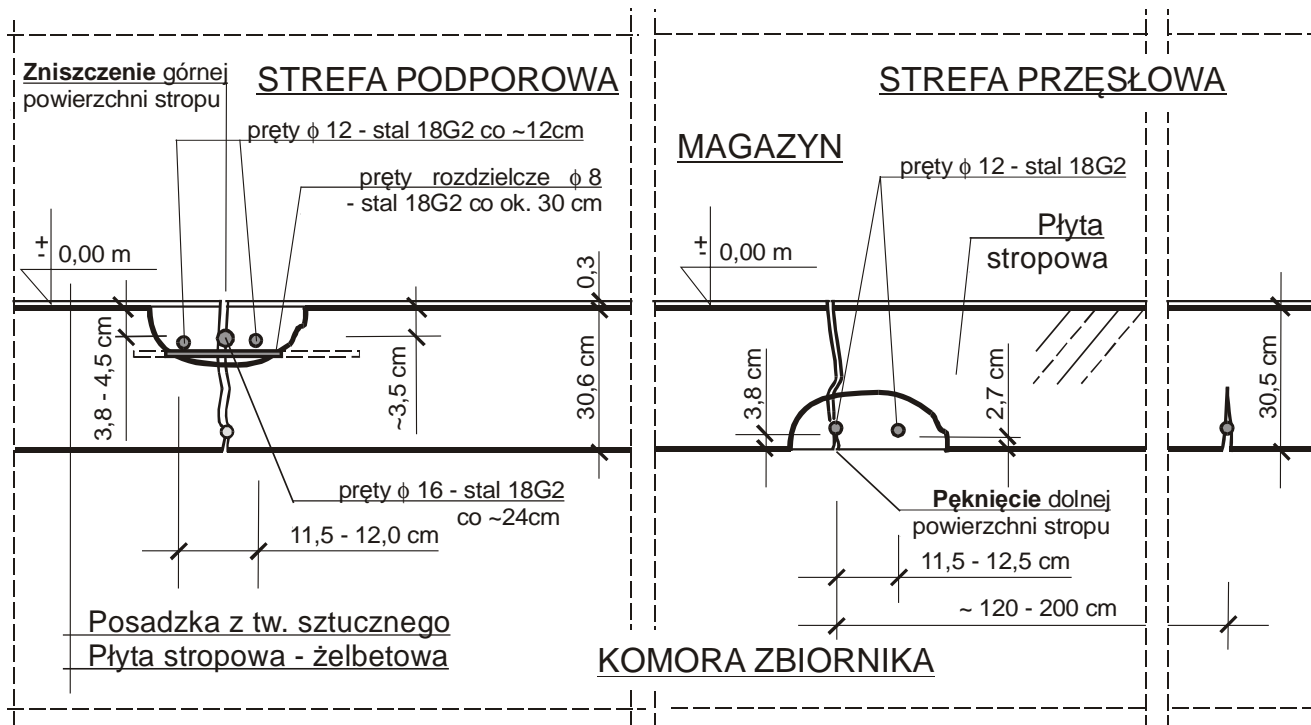
Rys. 7. Detale zbrojenia płyty określone w efekcie prac inwentaryzacyjnych

W strefie dolnej płyty zbiornika zidentyfikowano zbrojenie z prętów ze stali 18G2 o średnicy $\phi \square 12$ mm, usytuowanych w rozstawach co 12 cm. Dla wysokości płyty $h = 0,30$ m graniczna wartość momentu zginającego przeszła wynosi $M_{Rd} = 75,92$ kNm. Maksymalny obliczeniowy moment przeszłowy określony na podstawie obliczeń jest równy $M_o = 32,64$ kNm.

Minimalny przekrój zbrojenia usytuowanego przy rozciąganej krawędzi przekroju, wg PN-B-03264:2002, w elementach zginanych bez udziału siły podłużnej, powinien wynosić $A_{s1,min} = 0,0013bd = 3,25$ cm². W kierunku „y-y” płyty zbiornika usytuowano pręty rozdzielcze o średnicy 8 mm ze stali 18G2 w rozstawie co 30 cm. Rzeczywisty procent zbrojenia jest zatem równy $A_{s1} = 1,67$ cm² < $A_{s1,min} = 3,25$ cm², co uzasadnia wykorzystanie analizy rozkładu naprężeń w określeniu nośności granicznej jak dla przekroji betonowych. Momenty zginające płytę określone są wzorem (Kączkowski, 2000):

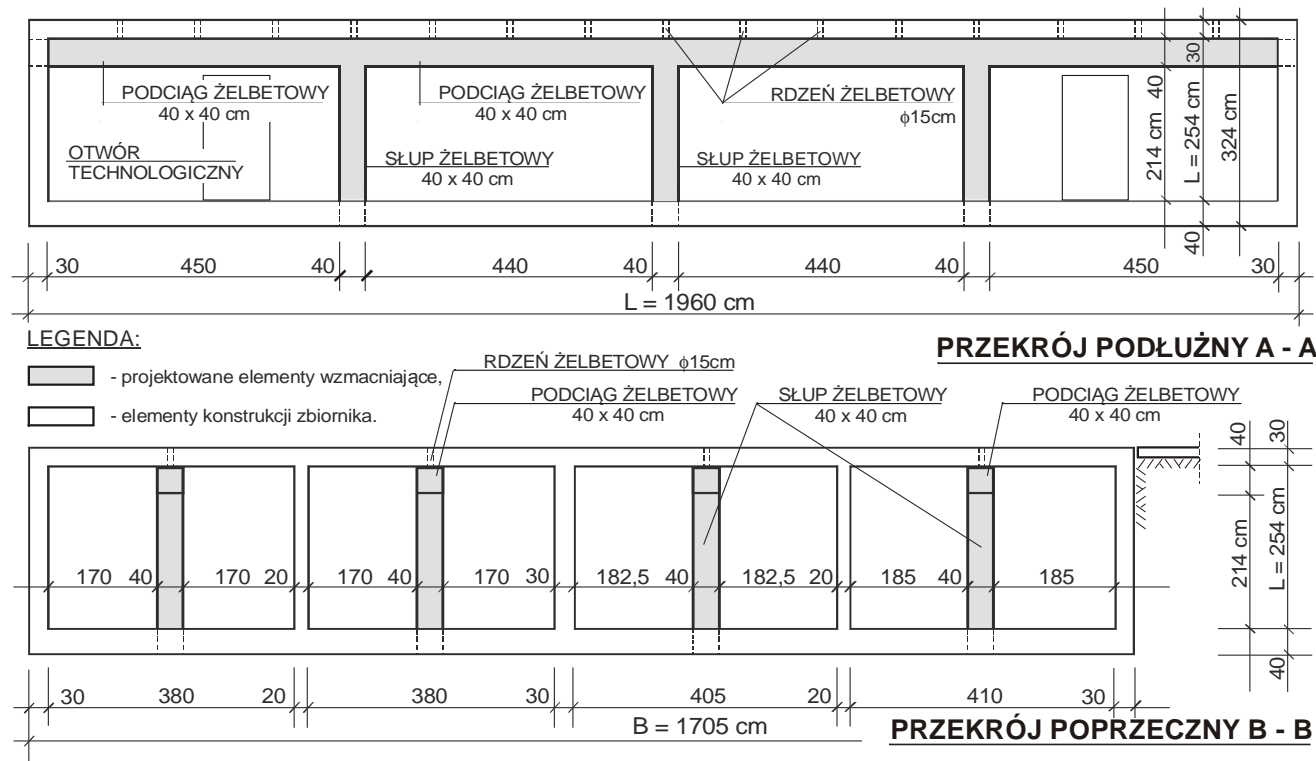
Rys. 8. Koncepcja konstrukcji wzmacniającej płytę zbiornika

Zbiornik podziemny zlokalizowany w hali magazynowej wykonano z betonu zbrojonego. Inwentaryzowane stadium awarii objęło zasięgiem płytę górną zbiornika przy poprawnym stanie technicznym dna i ścian konstrukcyjnych. Z tego względu zdecydowano wykonać roboty naprawcze również z betonu zbrojonego, łącząc trwale konstrukcyjne elementy wsporcze, przywracając wymagane cechy bezpieczeństwa.

W celu poprawnej realizacji konstrukcji wsporczych niezbędne było dokonanie oceny fazy pracy materiałów konstrukcyjnych (Runkiewicz, 2011). Na podstawie przeprowadzonych badań i identyfikacji procesu odkształceń ustalono, iż płyta górna, mimo uzasadnionych zniszczeń, nie utraciła cech sprężystych, uogólnionych do dwuwymiarowego obszaru. Konsekwencją wskazanych wyników prac badawczych było opracowanie koncepcji (rys. 8) oraz dokumentacji wykonawczej, a następnie przystąpienie do stadium realizacji wzmocnień. Żelbetową konstrukcję monolityczną wykonano z betonu klasy C35/45, w postaci czteroprzęsłowego podciągu o wymiarach 40x40 cm, opartego w gniazdach, profilowanych w skrajnych ścianach szczytowych zbiornika oraz na słupach o przekroju kwadratowym, 40x40 cm. Podciągi połączone z płytą górną zbiornika indywidualnie projektowaną strukturą okrągłych trzpieni, redukujących wzajemne przemieszczenia w kierunku pionowym wyodrębnionych pasm płytowych, minimalizując je do wartości $\Delta Z \rightarrow 0$. Ze względu na zbliżone wysokości obu elementów, fragmenty splekanych przekroji płyt betonowych będą charakteryzowały się kątem obrotu i krzywizną zmniejszającą efekty destrukcji.

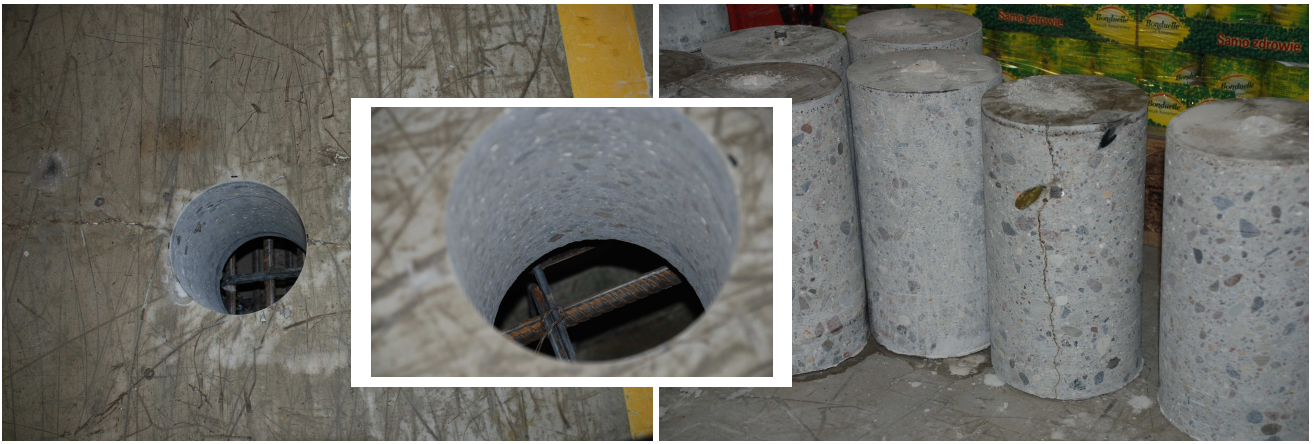
Rys. 9. Odwierty rdzeniowe płyty zbiornika. Próbkę przygotowane do badań w maszynie wytrzymałościowej

Wzmocnienie płyty górnej zbiornika realizowano etapami. Kolejność robót wynikała z procesu technologii użytkownika magazynu przez użytkownika oraz zapewnienia odpowiedniej ilości wody do celów gaśniczych. Konstrukcję betonowano poprzez otwory o średnicy $\phi 150$ mm, wykonane w formie odwiertów (rys. 9). Do procesu zagęszczania betonu klasy C35/45, wykorzystywano pogrążalne wibratory buławowe. Wszelkie łączenia prętów wykonywano na zakład o długości 60 cm. Niedopuszczalne było łączenie prętów poprzez spawanie, z uwagi na brak właściwej wentylacji w pomieszczeniach komór zbiornika.

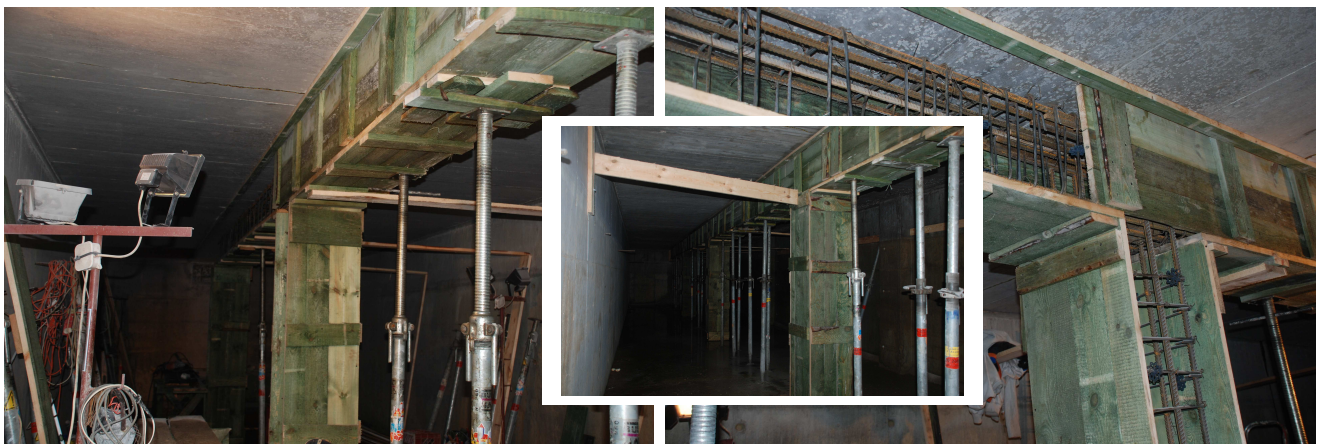
Rys. 10. Realizacja wewnętrznej konstrukcji wzmacniającej płytę zbiornika

Na trwałość współpracy zbrojenia z betonem ma wpływ środowisko powietrzne z parą nasyconą wewnątrz zbiornika i woda magazynowana wewnątrz komór. Są to zasadnicze czynniki obniżające trwałość konstrukcji, a szczególnie degradujące proces ochronny zbrojenia przed wpływem wody i wilgoci. Implikowało to konieczność wykonania iniekcji ciśnieniowej w strefach przestrzeni rys i pęknięć, przeciwdziałającej procesom korozji zbrojenia przez zamknięcie dostępu wilgotnego powietrza i równoczesne zespolenie rozwartych krawędzi. Zastosowano żywicowy materiał iniekcyjny włączany wysokociśnieniową pompą iniekcyjną. Etapy realizacji konstrukcji wzmacniającej przedstawiono na rysunku 10. Wykonana konstrukcja zabezpieczy obiekt przed procesami degradacji a okres eksploatacji płyty górnej zbiornika zapewni trwałość równorzędną pozostałym elementom obiektu w istniejących warunkach wpływu środowiska, określonego klasą XC-4. Wykonana konstrukcja powinna być monitorowana zgodnie z warunkami określonymi w ustawie (Dz. U. nr 156, 2006).
