NOWOCZESNE METODY BADAŃ NIENISZCZĄCYCH W OCENIE DEGRADACJI WODOROWEJ

MODERN NDT METHODS FOR HYDROGEN DEGRADATION ASSESSMENT

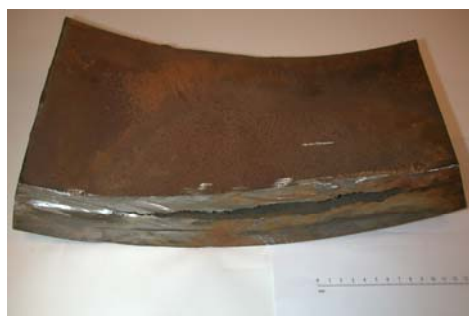
Okresowa kontrola grubości ścianki rurociągu instalacji Hydrokrakingu wykazała występowanie pocienień, które po dokładnej analizie zostały zinterpretowane jako rozwarstwienia wodorowe. Oględziny wnętrza rurociągu przeprowadzone po jego rozszczelnieniu wykazały występowanie pękniętego pęcherza w miejscu wskazanym przez badania ultradźwiękowe. Pojawiła się konieczność analizy stanu elementu pod kątem oceny możliwości dalszej jego bezpiecznej eksploatacji. Przeprowadzono badania nieniszczące metodą emisji akustycznej, badania tensometryczne oraz badania ultradźwiękowe. Badanie metodą emisji akustycznej miało na celu ciągły monitoring pracy kolana, w którym zostały wykryte uszkodzenia. Dzięki badaniom tensometrycznym uzyskano dodatkowe informacje o propagacji uszkodzeń kolana rurociągu. Za pomocą badań ultradźwiękowych wykryto, zlokalizowano oraz określono głębokości zalegania wewnętrznych nieciągłości materiałowych, które zostały uznane za rozwarstwienia przebiegające wzdłuż kierunku obróbki plastycznej (Rys.1).

Rys. 1. Rozwarstwienie materiału kolana; przekrój poprzeczny

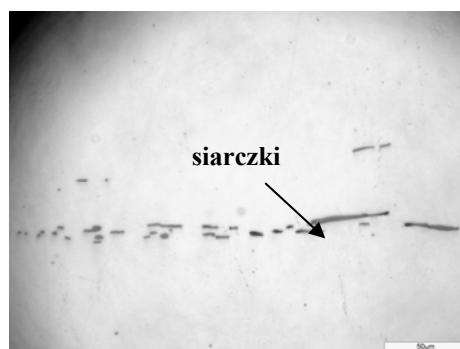
Badania mikroskopowe, przeprowadzone za pomocą mikroskopu Nikon, na przekroju poprzecznym ukazały ferrytyczno - perlityczną strukturę z charakterystycznymi pasmami, będącymi efektem obróbki plastycznej. Zauważono również wydłużone wtrącenia siarczków występujące w pasmach (Rys.2a i 2b), które mogły stanowić pułapki dla wodoru i być przyczyną rozwarstwiania się materiału.

Rys. 2a. Materiał rurociągu: polerowany, nie trawiony; widoczne wydłużone siarczki (pow. 200x)

też powinno się zastosować w tym przypadku stal o obniżonej zawartości siarki (poniżej 0,002%).

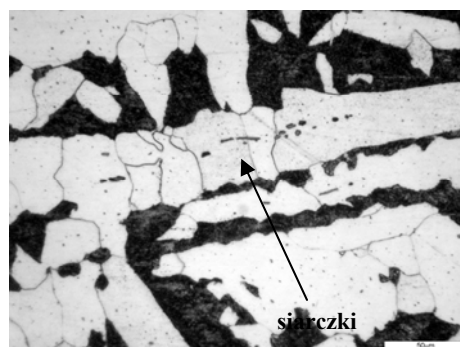
Rys. 2b. Mikrostruktura materiału rurociągu; widoczne wydłużone siarczki (pow. 200x)

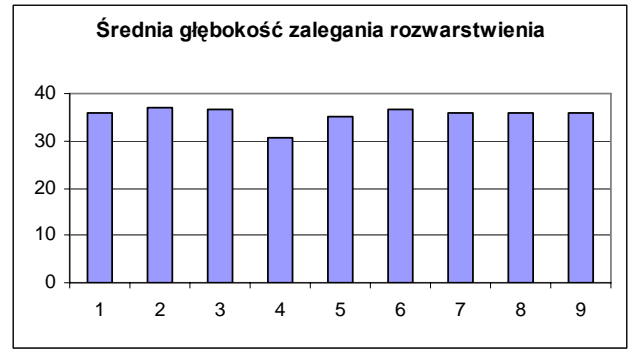
Tabela 2 oraz wykres na rysunku 4 przedstawiają statystyczną analizę wyników pomiarów grubości dla obszaru reprezentatywnego wykonanych w kolejnych tygodniach kontroli.

Rys. 4. Średnia głębokość zalegania rozwarstwienia w kolejnych badaniach, w obszarze reprezentatywnym

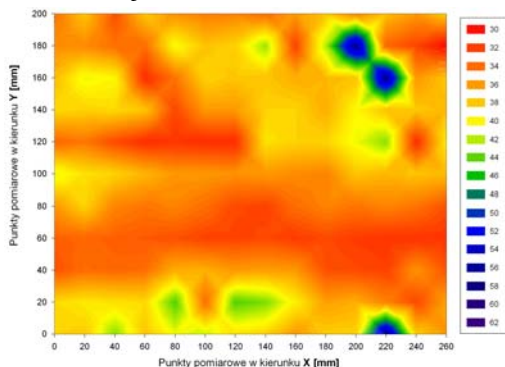
W obszarze reprezentatywnym otrzymano wartość średniej głębokości zalegania nieciągłości 35,9 mm (rys.5), natomiast dla całego obszaru objętego badaniem 39,0 mm.

Rys. 5. Mapa grubości - obszar reprezentatywny 260x200 mm. Wyniki pierwszego badania

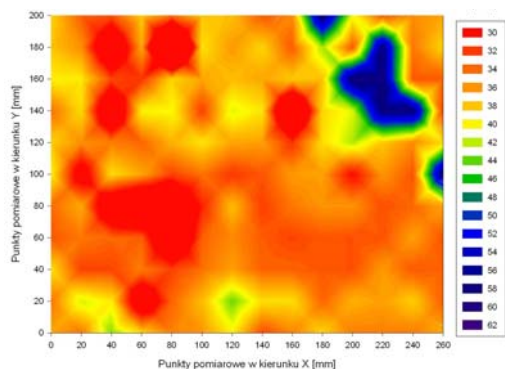
Stwierdzono zmiany w kolorystyce obszarów określonych jako markery, przy porównaniu map powstałych po pierwszym i po ostatnim badaniu, co świadczy o zmianie geometrii nieciągłości – rys.6. Prawdopodobną przyczyną nieznacznych zmian głębokości zalegania rozwarstwienia może być zmiana parametrów obciążenia materiału.

Rys. 6. Mapa grubości - obszar reprezentatywny 260x200 mm. Wyniki końcowego badania
