## ANALIZA NUMERYCZNA STANU NAPRĘŻENIA W KLAPIE SAMOLOTU ODRZUTOWEGO

**Streszczenie:** W artykule przedstawiono metodę analizy klapy samolotu myśliwsko-bombowego, która uległa uszkodzeniu podczas eksploatacji. Ponieważ uszkodzenie to było poważnym zagrożeniem dla bezpieczeństwa lotów, podjęto działania mające na celu określenie jego przyczyny i mechanizmu rozwoju. Przedstawiono fragment prac badawczych związany z procesem przygotowania i analizy modelu komputerowego. Model komputerowy wykonano z wykorzystaniem skanera optycznego ATOS III, który pozwala na automatyczny pomiar kształtu za pomocą dwóch kamer cyfrowych o wysokiej rozdzielczości. Wyniki pomiaru transferowane są następnie do środowiska MES, gdzie wykonuje się analizy wytrzymałościowe. Zakres obliczeń komputerowych obejmował statykę liniową. Wyniki pozwoliły na zweryfikowanie hipotez dotyczących mechanizmu uszkodzenia klapy.

## THE NUMERICAL STRESS ANALYSIS OF THE AIRCRAFT FLAP

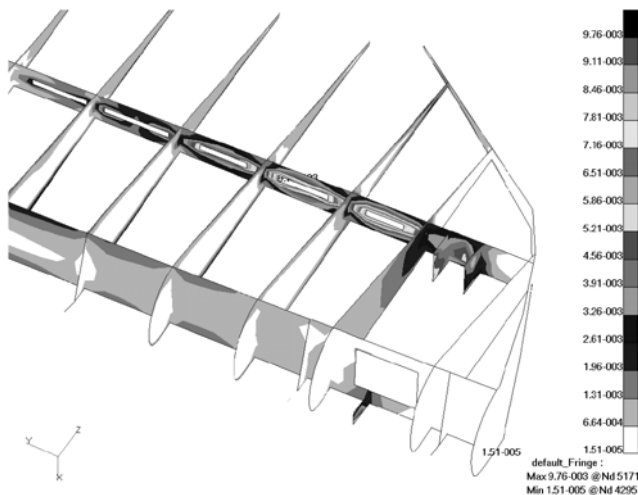
Rys. 6. Rozkład naprężeń (Hubera-Misesa) w ścianie tylnej, dźwigarze i żebrach

- Maksymalne naprężenia (Hubera-Misesa) powstają w ścianie tylnej w sąsiedztwie węzła napędu (rys. 7÷9).
- Na podstawie własności mechanicznych stopu aluminium (D16AT) można oszacować wartość ciśnienia, przy którym może nastąpić zniszczenie konstrukcji (~31 kPa).
- Rozkład naprężeń w żebrze nr 9 nie odbiega znacząco od sąsiednich żeber w klapie wychyłanej (rys. 7÷9). Brak jest podstaw do stwierdzenia, że w konstrukcji klapy są żebra których stopień wyężenia znacząco odbiega od innych żeber, przez co są one bardziej podatne na uszkodzenie w wyniku przeciążenia klapy.
- Poszycie klapy (górze i spód) wyężone jest w różnym stopniu. Największe wyężenie poszycia występuje w okolicy żeber 8, 9 i 10 (rys. 7÷9). Może to prowadzić do większego obciążenia połączeń nitowych pomiędzy poszyciem i żebrzem.

Przeprowadzona analiza numeryczna wykazała, że przeciążenie klapy nie było jedyną przyczyną powstania jej uszkodzenia. Obszar uszkodzenia nie pokrywa się bowiem z miejscami występowania maksymalnego wyężenia materiału. W trakcie dalszych poszukiwań przyczyn uszkodzenia ustalono, że przyczyną mogło być wadliwe połączenie nitowe pomiędzy poszyciem i żeberkiem.
