ZAGADNIENIA TRWAŁOŚCI I NIEZAWODNOŚCI NARZĘDZI DO WTRYSKIWANIA TWORZYW SZTUCZNYCH

Streszczenie: W pracy przedstawiono wyniki analiz materiałowych oraz badań wybranych właściwości mechanicznych narzędzi do wtryskiwania tworzyw sztucznych. Do badań wykorzystano elementy formy wtryskowej, która była wykorzystywana w procesie produkcyjnym w firmie Bianor Sp. z o.o. Podstawą dla podjęcia badań, elementów roboczych narzędzi, była ich przedwczesna utrata stanu sprawności. Zwrócono uwagę na zmianę ocenianych właściwości mechanicznych, w odniesieniu do właściwości materiału wyjściowego, oraz na przedwczesne pęknięcia zmęczeniowe i możliwość modyfikacji fizykochemicznej warstwy wierzchniej analizowanych obszarów.

Mając powyższe na uwadze, w niniejszej pracy poddano analizie elementy robocze formy wtryskowej, która uległa zniszczeniu przed upływem gwarantowanej, przez jej producenta, liczby cykli. Gwarantowana liczba cykli, to według producenta 1 milion. Wspomniana usterka wystąpiła po 25000 cykli pracy formy.

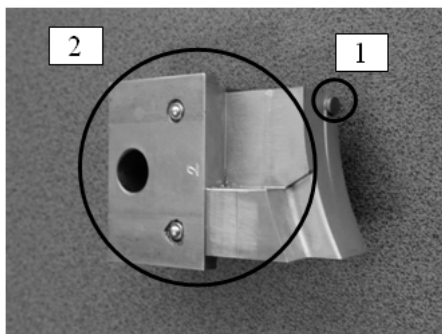
Rys. 2. Widok przygotowanego do badań suwaka: 1 – trzpień kształtujący 2 – powierzchnie ślizgowe

wierzchni ślizgowych 2 pokazanych na rysunku 2. Wyniki badań mikrotwardości dostarczyły informacji o zróżnicowanej mikrotwardości powierzchni czołowej trzpienia kształtującego. Poziom mikrotwardości dla HV_{0,1} wahał się w przedziale od 300 do 880 HV. Co oznacza trzykrotne różnice w poziomie mikrotwardości i oczywiście wskazuje na niejednorodność właściwości mechanicznych badanego materiału. Może to być wynikiem albo wadliwie przeprowadzonej obróbki cieplnej materiału konstrukcyjnego albo było spowodowane jego lokalnym odpuszczeniem podczas eksploatacji i spadkiem mikrotwardości. Odnosząc się do warunków pracy analizowanej formy wtryskowej – temperatura pracy formy wynosi ok. 80°C, można więc być pewnym, że nie grozi to odpuszczeniem materiału. Dodatkowym potwierdzeniem mniejszej twardości materiału suwaków niż to wynika z doniesień producenta (min. 48 HRC), są badania twardości wykonane na powierzchniach ślizgowych suwaka. Według testów twardości powierzchnie suwaka miały twardość ok. 42 HRC, co jest wynikiem poniżej dolnej minimalnej twardości wynikającej z dokumentacji technologicznej dostarczonej przez producenta.

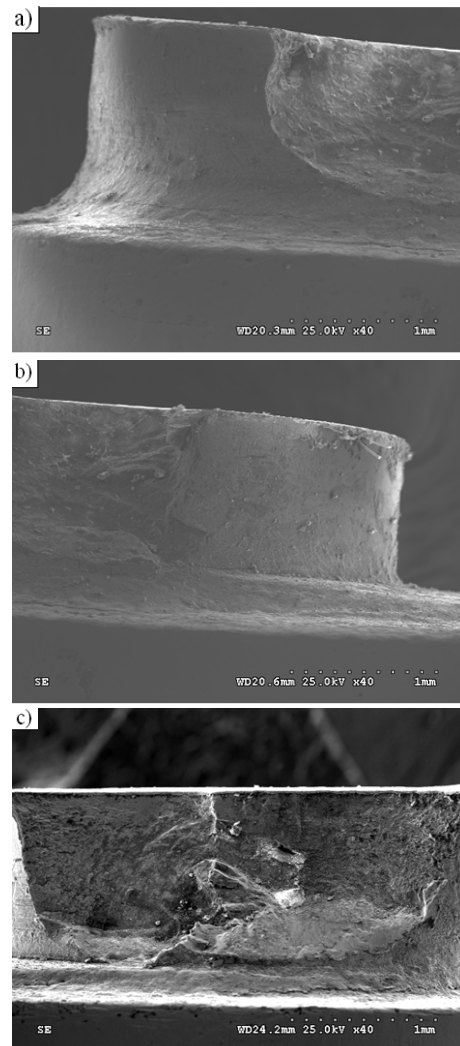
Jak wspomniano wcześniej, już w oględzinach ogólnych stwierdzono defekt trzpienia kształtującego, na jednym z suwaków. Jego zniszczenie potwierdzono w obserwacjach mikroskopowych. Na rysunku 3 przedstawiono widok powierzchni walcowej trzpienia kształtującego z wyraźnymi widocznymi wykruszeniami. Na tym etapie badań nie analizowano możliwych przyczyn wystąpienia takich wykruszeń.

Kierowano się jednak faktem, że producent zapewnił (udzielił gwarancji) o „żywności” formy i jej elementów składowych dla 1 miliona cykli. Powstałe wady wystąpiły po wykonaniu 25 000 wyprasek.

Rys. 3. Widok zniszczonej powierzchni walcowej trzpienia kształtującego: a) od strony lewej, b) od strony prawej, c) w pełnym ujęciu

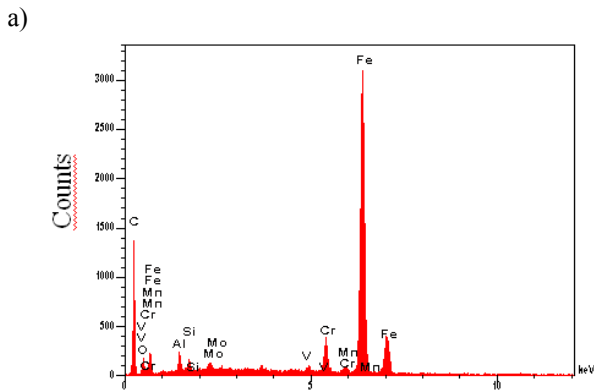
Przedstawione wyniki badań zawartości i procentowego udziału badanych pierwiastków, mogą być dużym zaskoczeniem, szczególnie w przypadku obecności aluminium w warstwie wierzchniej badanego trzpienia. Należy tutaj podkreślić, że obecność aluminium (w ilości ponad 1%) potwierdzono kilkakrotnie, powtarzając mikroanalizę rentgenowską w innych miejscach analizowanych obszarów. Obecność Al w ilości dziesiątych części procenta można by traktować, jako błąd pomiaru. Jednak tak duża zawar-

tość Al, jak wynika z wykonanych analiz, może wzbudzać podejrzenia. Sytuacja taka mogła być spowodowana przez wiele czynników, np. przez modyfikację fizykochemiczną warstwy wierzchniej narzędzia, w wyniku długotrwałego jej kontaktu z aluminium. Mogło to doprowadzić, szczególnie kiedy w przypadku narzędzi tego typu dochodzi czynnik podwyższonej temperatury, do dyfuzji aluminium w warstwę wierzchnią trzpienia. Można też podejrzewać, że do budowy formy zastosowano materiał innego gatunku. Inną jeszcze możliwością jest to, że materiał który zastosowano do wykonania formy wcześniej był już eksploatowany o czym może świadczyć zmniejszona zawartość molibdenu i krzemu. W wyniku długotrwałej, wcześniejszej eksploatacji materiału z którego wykonano narzędzie i warunków jego pracy, mogło dochodzić do migracji atomów w kierunku warstwy wierzchniej, co ostatecznie może objawić się zmniejszoną zawartością dodatków stopowych.

Elt	Wg pomiarów [% mas]	Wg informacji producenta	Wg normy PN-86/H-85021
Al	1.27	-	-
Si	0.51	1,0	0,8 – 1,2
V	0.86	0,9	0,8 – 1,1
Cr	4.92	5,2	4,5 – 5,5
Mn	0.54	0,4	0,2 – 0,5
Mo	0.60	1,4	1,2 – 1,5
Fe	91.31	reszta	reszta
	100.00	100.00

Rys. 4. Wyniki badań składu chemicznego zniszczonej powierzchni suwaka: a) rozkład pierwiastków, b) zawartość pierwiastków – % mas.

Ponadto należy tu wspomnieć o zmniejszonej zawartości pierwiastków stopowych – molibdenu i krzemu, które to wpływają na twardość materiału. Na ich zmniejszoną zawartość, w odniesieniu do informacji producenta, wskazano w badaniach mikroanalizy rentgenowskiej (rysunek 4b).

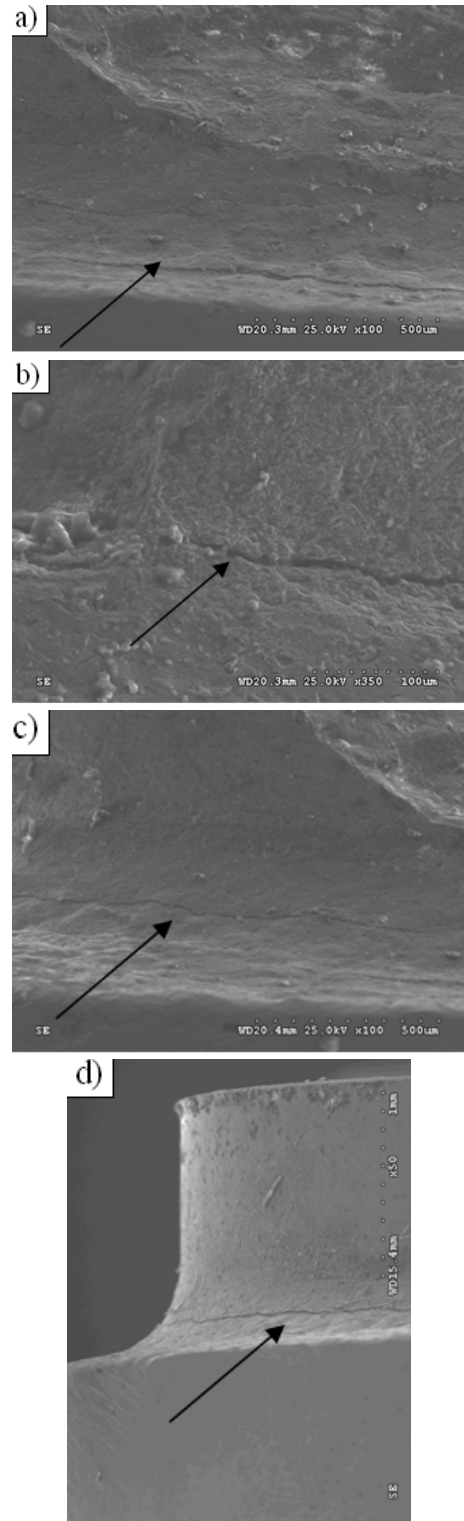
Po badaniach składu chemicznego wykonano obserwacje mikroskopowe powierzchni całego trzpienia. Na rysunkach 5 i 6 przedstawiono wyniki tych analiz. Zamieszczone fotografie w sposób bezpośredni ujawniają deformowaną strukturę warstwy wierzchniej trzpienia kształtującego. Należy dodać, że powstałe pęknięcia ujawniono na powierzchniach zarówno zniszczonego suwaka (wykruszony trzpień – rysunek 3 i 5), jak też na powierzchni suwaków „sprawnych” (rysunek 6). Istotnym faktem jest to, iż produ-

cent zapewnił o niezawodności i trwałości swojego produktu dla minimalnej ilości cykli równej 1 milion. Powstałe wady zauważono po wykonaniu 25000 cykli, a więc po upływie zaledwie 1/40 gwarantowanego okresu „żywności” wykonanej formy.

Rys. 5. Widok powierzchni walcowej trzpienia kształtującego z wyraźnie widocznymi śladami pęknięć

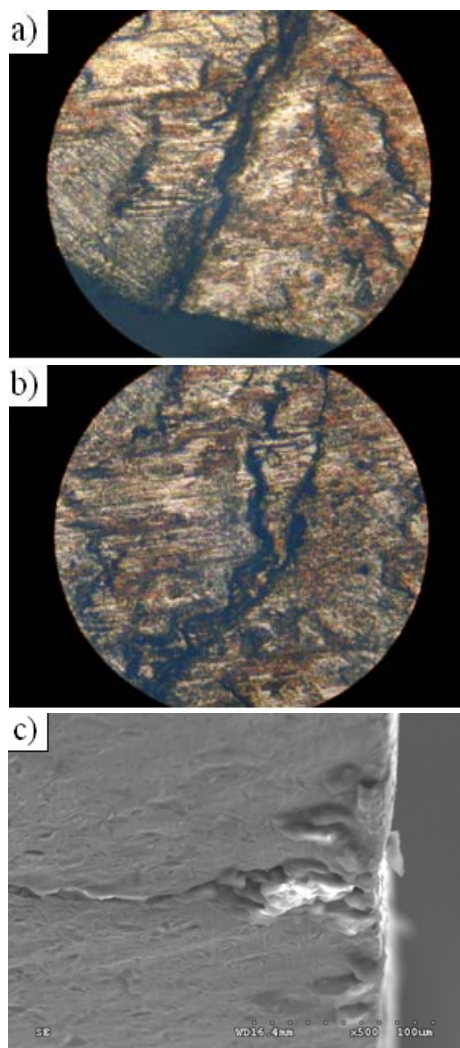
Rysunek 6 ilustruje powierzchnię „sprawnego” trzpienia kształtującego. Zamieszczone rysunki wyraźnie wskazują

na pęknięcia w powierzchni zarówno czołowej jak i walcowej tego trzpienia. Oznacza to, że prawdopodobnie tuż po uruchomieniu produkcji z wykorzystaniem tego elementu, który określono jako „sprawny”, w krótkim czasie, dojdzie do jego zniszczenia.

Rys. 6. Widok powierzchni „sprawnego” trzpienia kształtującego: a) powierzchnia czołowa – wyraźne pęknięcie – od brzegu trzpienia (pow. x 100), b) powierzchnia czołowa – wyraźne pęknięcie – środek trzpienia (pow. x 100), c) powierzchnia boczna – przejście pęknięcia przez całą powierzchnię czołową aż na powierzchnię boczną

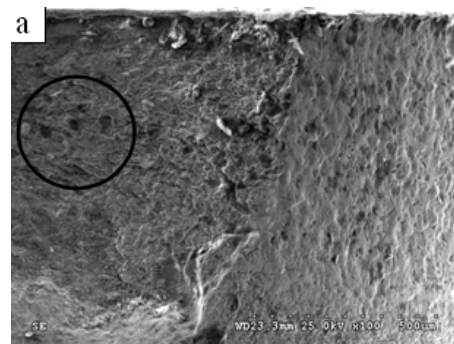
Innym aspektem obserwacji mikroskopowych jest porowata struktura analizowanego trzpienia. Na rysunku 7 przedstawiono widok takiej powierzchni. Zamieszczone zdjęcie już przy powiększeniu x 100 ujawnia porowatą strukturę warstwy wierzchniej i podpowierzchniowej obserwowanego elementu. Dodatkowo obserwowano miejscowe skupiska dziur strukturalnych (rysunek 7, szczegół a). Może to być wynikiem występowania lokalnych zagęszczeń nierozpuszczonych w roztworze stałym węglików stopowych typu MC (jednak tego nie badano) oraz świadczyć o niejednorodności strukturalnej ale również niejednorodności właściwości mechanicznych badanego materiału. Mając to na uwadze wykonano badania mikrotwardości i twardości powierzchni roboczych trzpienia oraz po-

Rys. 7. Widok powierzchni walcowej trzpienia wykuszzonego
