ANALIZA PRZYCZYŃ PĘKNIĘCIA ZAWIESZENIA WYSIĘGNIKA PRZECIWWAGI KOPARKI WIELOCZERPAKOWEJ

Streszczenie: Pęknięcie zawieszenia przeciwwagi spowodowało poważną awarię koparki wieloczerpakowej kołowej w kopalni węgla brunatnego. W celu określenia przyczyn powstania pęknięcia przeprowadzono badania symulacyjne przy zastosowaniu współczesnych metod numerycznych dla obciążeń wyznaczonych według aktualnych norm. Ponadto wykonano badania materiałowe elementów, w których wystąpiło pęknięcie. Obliczenia wytrzymałościowe i analiza miejsca pęknięcia wskazała na błędy konstrukcyjne i technologiczne.

ANALYSIS OF THE CRACK REASON OF THE COUNTERWEIGHT BOOM SUSPENSION OF THE MULTIBUCKET EXCAVATOR

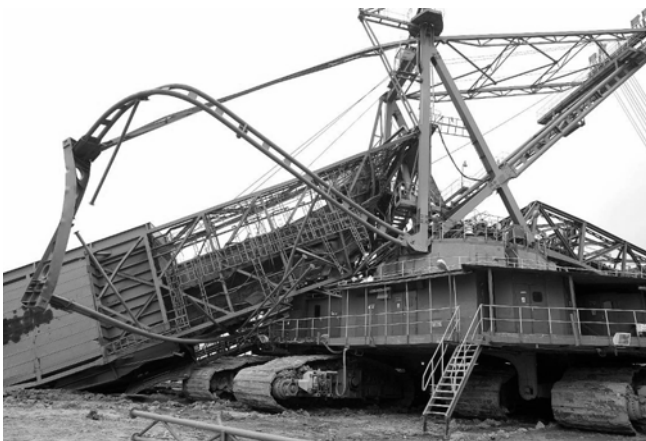
Rys. 1. Widok koparki po zerwaniu cięgna zawieszenia przeciwwagi

Przedmiotem analiz jest koparka wieloczerpakowa kołowa eksploatowana w kopalni węgla brunatnego. Koparka ta podczas urabiania nadkładu, kiedy to wysięgnik koła czerpakowego znajdował się w dolnym położeniu, uległa poważnej awarii. Mianowicie pęknięciu uległo lewe zawieszenie wysięgnika przeciwwagi (rysunek 1). Awarie tego typu maszyn powodują bardzo duże straty materialne. Przyczyny awarii wynikają z błędów konstrukcyjnych, technologicznych lub eksploatacyjnych (Babiarz i inni, 2007). Dlatego podejmuje się różnego rodzaju zabiegi mające na celu wczesne wykrycie lub zapobieżenie zagrożeniu. W celu wykrycia niekorzystnych zjawisk stosowane są różnego rodzaju metody diagnostyczne (Bartelmus, 1998; Kowalczyk, 2005). W celu zapobieżenia wystąpieniu przeciążeń stosowane są układy zabezpieczające. Z uwagi na to, że często maszyny eksploatowane w naszych kopalniach węgla brunatnego ma okres eksploatacji przekraczający 30 lat przeprowadza się okresowo pomiary obciążeń, stanu naprężeń i

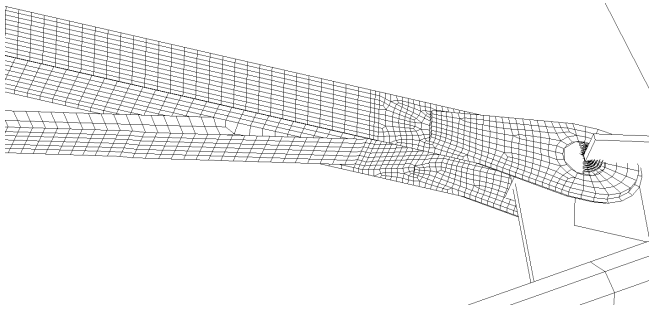
Rys. 3. Fragment modelu dyskretnego w sąsiedztwie węzła, w którym wystąpiło pęknięcie

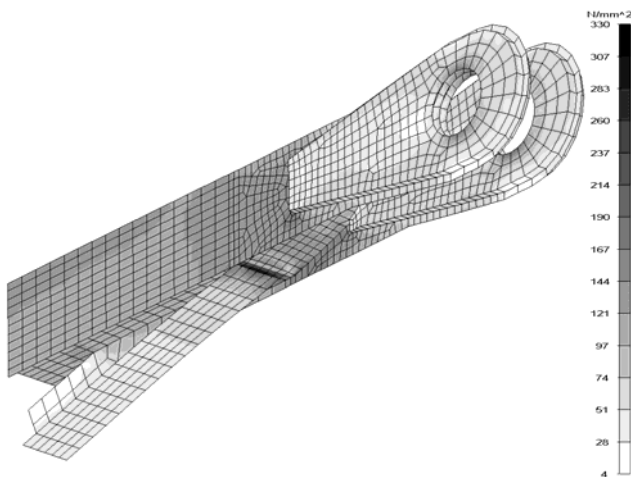
Rys. 4. Warstwy naprężeń zredukowanych w cięgnię dla przypadku H1a

Wyniki otrzymane z obliczeń wytrzymałościowych potwierdziły występowanie koncentracji naprężeń w miejscu pęknięcia dla przypadku H1a (rysunek 4) oraz przekroczenie naprężeń dopuszczalnych od obciążeń zmiennych H1b, które określa norma na podstawie klasy karbu połączenia spawanego, poziomu naprężeń średnich i zakresu zmian

naprężeń. Naprężenia średnie w miejscu koncentracji otrzymano na poziomie $\sigma_m=302\text{MPa}$, przy amplitudzie zmian naprężeń $\sigma_a=31\text{MPa}$. Naprężenie dopuszczalne dla tego przypadku wynosi $\sigma_{dop}=315\text{MPa}$, czyli zostało przekroczone

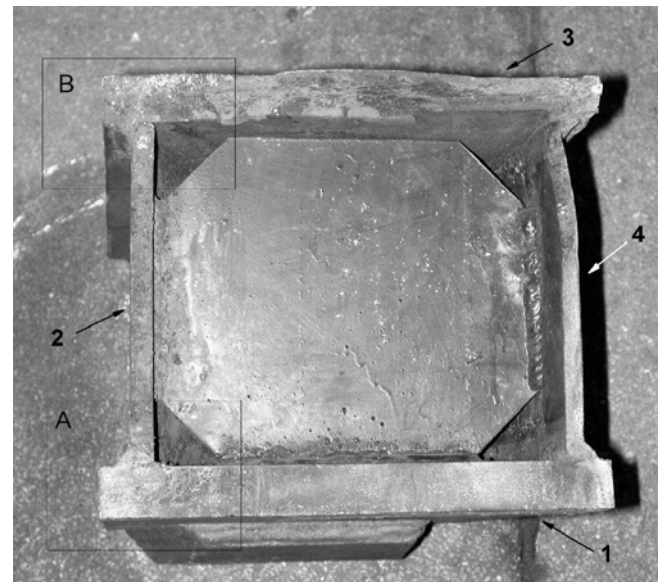
Z obszaru pęknięcia pobrano fragmenty do badań materiałowych makro i mikroskopowych (rysunek 5). Na obrazie makroskopowym widoczne są linie zmęczeniowe oraz rozwarstwienia materiału w strefie doraźnej (rysunek 6). W strefie spoin stwierdzono strukturę perlytyczno-ferrytyczną o cechach struktury Widmannstättena z lokalnymi wydzieleniami martenzytu lub bainitu, czyli obszarów kruchych, które były załączkiem powstania pęknięcia zmęczeniowego. Te wydzielenia mogły być skutkiem błędów technologii spawania, np. zbyt szybkie chłodzenie.

Rys. 5. Widok przełomu powstałego w cięgnię

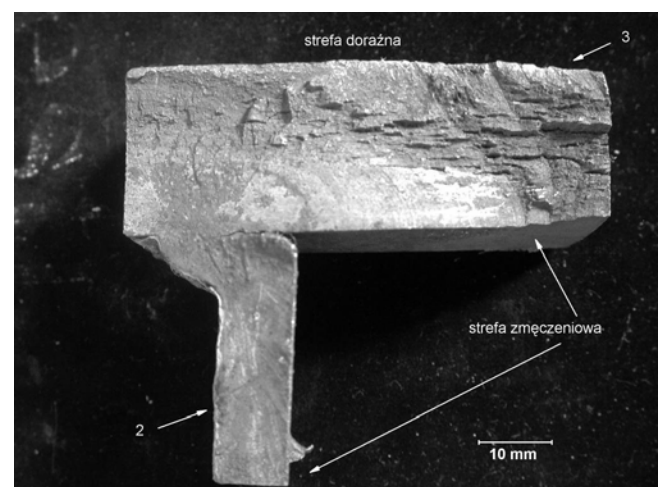
Rys. 6. Widok przełomu powstałego w cięgnię

Na pobranych próbkach wykonano również badania wytrzymałościowe, gdzie stwierdzono zastosowanie stali o niższej granicy plastyczności $Re=322\text{MPa}$ w przypadku pasa dolnego, niż jest to wymagane dla zastosowanej stali S355J2G3 (dawniej 18G2A), tj. $Re=355\text{MPa}$. Powoduje to osłabienie przekroju pasa o ok. 10% w przypadku wytrzymałości doraźnej oraz zmniejszenie dopuszczalnych amplitud naprężeń przy analizie zmęczeniowej.
