IDENTYFIKACJA PARAMETRÓW STALOWEJ KONSTRUKCJI PRZEKRYCIA PODDANEJ DZIAŁANIU TEMPERATURY POŻARU

Janusz KRENTOWSKI*, Romuald SZELAĞ, Roćisław TRIBIŁŁO

THE FEATURES IDENTIFICATION OF STEEL ROOF STRUCTURE LOADED OF FIRE TEMPERATURE

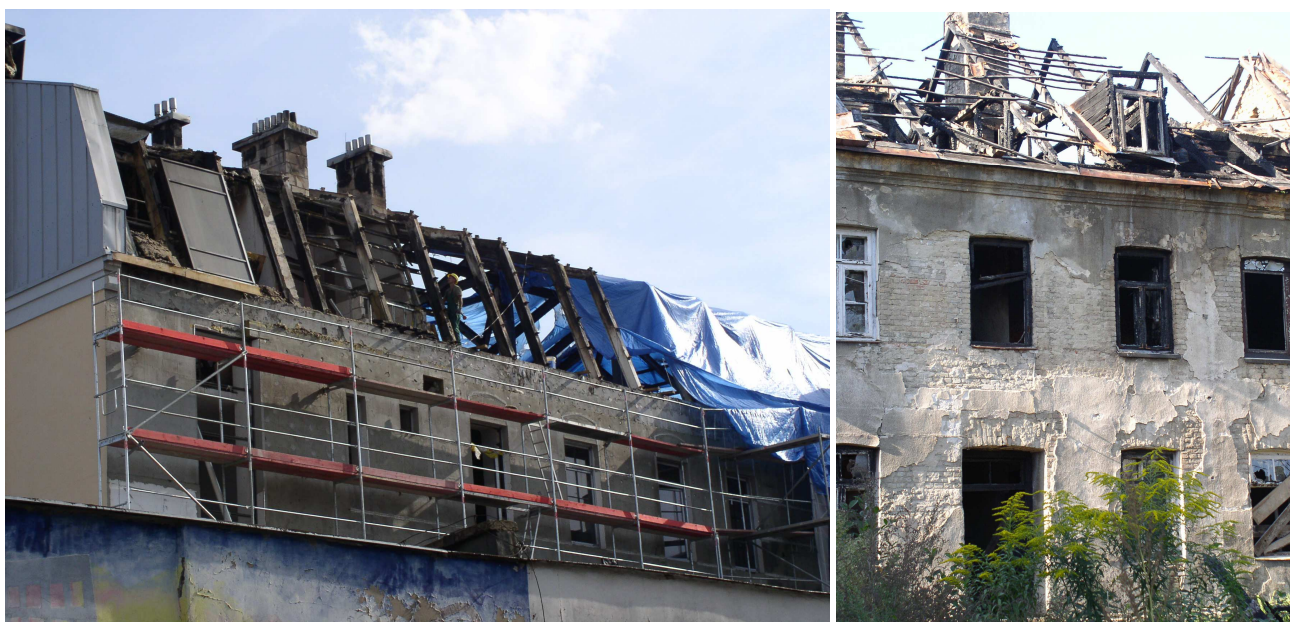
Rys. 1. Efekty działania temperatury pożaru na konstrukcję zabytkowych kamienic

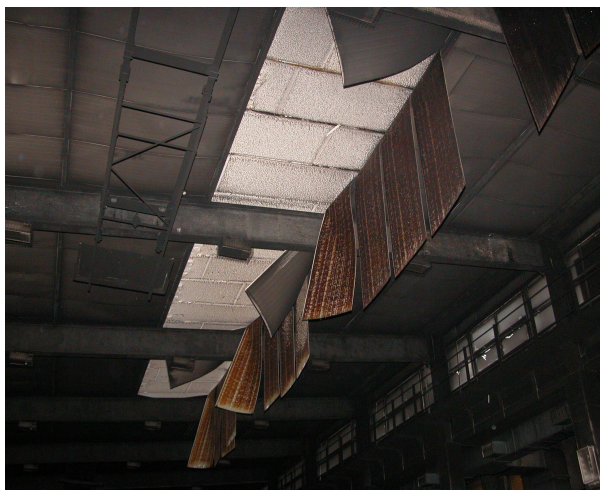
między stalowymi płatwiami. Działanie temperatury pożaru spowodowało odspojenie blach i całkowitą utratę nośności i stateczności. Na rys. 3 pokazano fragment wewnętrznej powierzchni płyt dachowych z odspojoną dolną warstwą blach, przenoszących w stadium eksploatacji naprężenia rozciągające, a na rys. 4 widok odkształconej połaci dachowej. Pomimo długotrwałego działania wysokiej temperatury nie doszło do zapalenia warstwy izolacyjnej wykonanej ze styropianu, co skutkowało rozprzestrzenieniem pożaru w sytuacji opisanej przez Słowek i Szumigała (2005).

Rys. 3. Uszkodzenia wewnętrznej powierzchni płyt warstwowych.

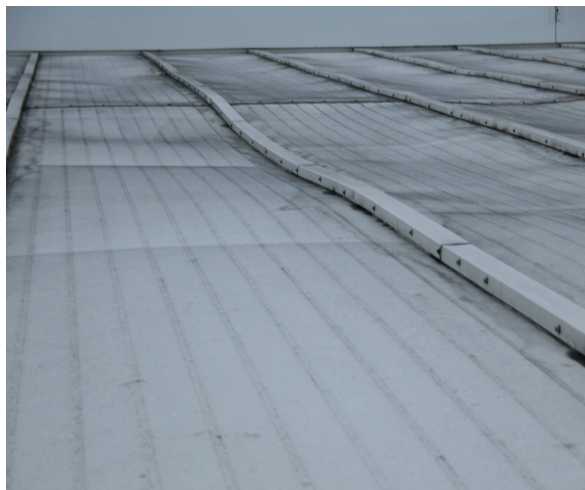
Rys. 4. Widok odkształconej połaci dachowej

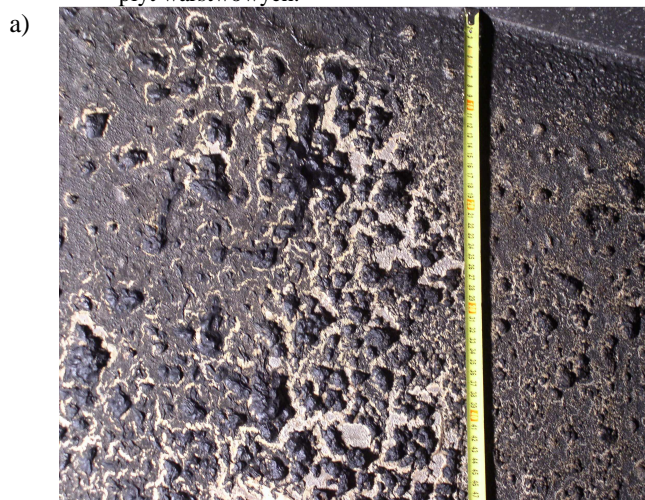
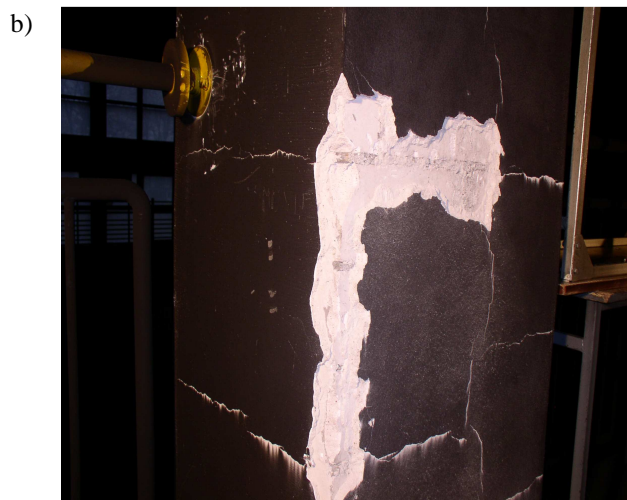
Działaniu pola wysokiej temperatury poddane zostały również rygle ram projektowane z dwuteowych profili spawanych. Stan powierzchni elementów stalowych ilustruje rys. 5a, gdzie udokumentowano, iż pęcznieniu uległy zabezpieczające powłoki malarskie typu „Ogniokor” wykonane według Instrukcji ITB nr 400, 2004. Stan słupów stalowych, zabezpieczonych w dolnych partiach ram przed działaniem temperatury poprzez omurowanie, pokazano na rys. 5b. Zewnętrzne warstwy ochronne uległy spękaniu i rozszczelnieniu nie stanowiąc skutecznego zabezpieczenia przed działaniem wysokich temperatur rzędu kilkuset stopni Celsjusza.

Rys. 5. Efekt działania temperatury pożaru: a) na powierzchni stalowe, b) na elementy murowane

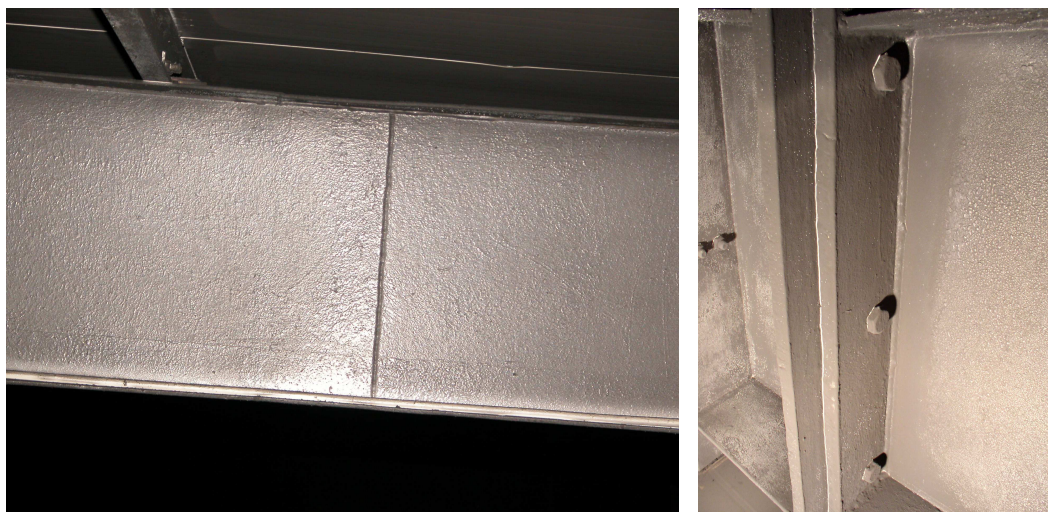
wszystkich elementów konstrukcji w sytuacji działania temperatury pożaru, ale również ocena stanu nośności łączników, które projektowane w formie śrub i spoin umożliwiły montaż stalowych ram nośnych z systemem usztywnień. Szczególnie wrażliwe na działanie obciążenia ogniowego okazały się elementy struktury przekrycia hali i śruby klasy 8,8, które zastosowano do sztywnego kształtowania węzłów ram w poziomie stropodachu (rys. 6).

Związane jest to z faktem zawartości w strukturze łączników dużej ilości pierwiastka węgla, który w warunkach pożaru zwiększa prawdopodobieństwo kruchego pęknięcia. Elementy wykonane ze stali znaku St3S charakteryzuje większa odporność na efekty kruchych pęknięć, natomiast w procesie wzrostu temperatur podlegają odkształceniom plastycznym, zmniejszeniu współczynnika sprężystości i obniżeniu wytrzymałości obliczeniowej. Połączenia śrubowe poddane dokładnej ocenie podobnie jak spoiny czołowe łączące trzy smukłe elementy blachownicowe każdego rygla. Pełna nośność czołowych połączeń spawanych jest możliwa do uzyskania w dobrze wyposażonych wytwórniach z zapewnieniem kontroli procesów spawania przez wykorzystywanie promieni rentgena. Tymczasem poddanie takich spoin temperaturze pożaru, najwyższej w górnych partiach obiektu, nie gwarantuje spójności mikrozarosowań struktury przetopu, co można zidentyfikować na podstawie normy PN-85/M-69775 *Spawalnictwo. Wadliwość złączy spawanych*. Oznaczenie klasy wadliwości na podstawie oględzin zewnętrznych.

Rys. 6. Przykłady połączeń elementów konstrukcji stalowej hali sportowej

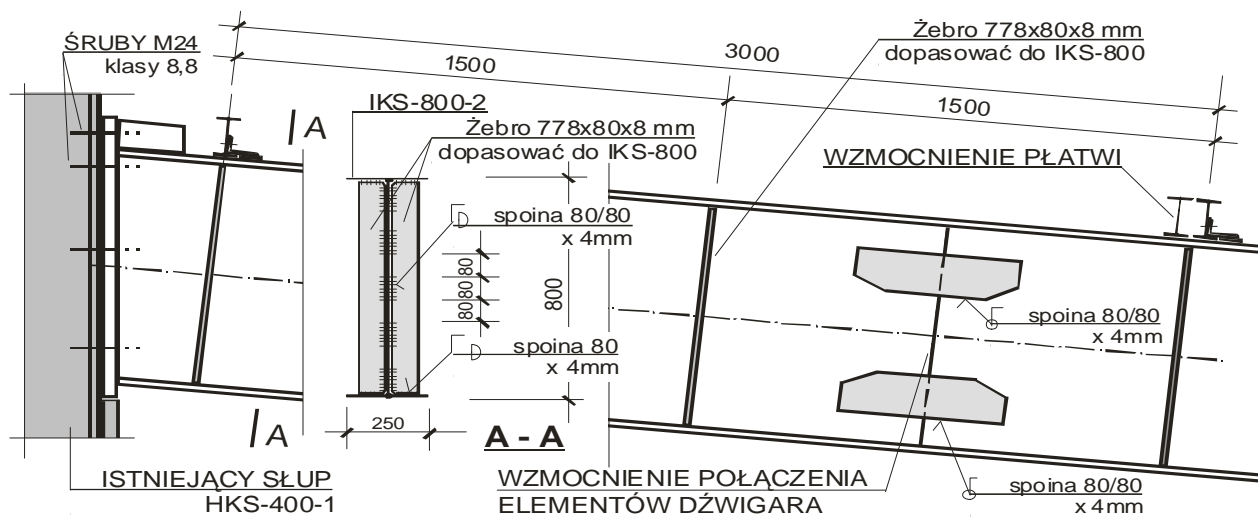
Rys. 8. Koncepcja konstrukcji wzmocnienia stalowej konstrukcji przekrycia dachowego

Przydatność elementów przekrycia do etapu rekonstrukcji oceniono na podstawie nierówności określonych w normie PN-90/B-03200 Konstrukcje stalowe. Obliczenia statyczne i projektowanie, przyjmując do obliczeń projektowane wartości naprężeń granicznych. Sprawdzono nośność płatwi uwzględniając wpływ destrukcyjnych procesów spowodowanych pożarem na efekt stateczności lokalnej oraz fakt, iż wszelkiego typu blachy o grubości około 0,5 mm, łączone lokalnie z elementami nośnymi, nie stanowią w stadium działania wysokich temperatur, zabezpieczenia przed utratą stateczności. Uzasadniono konieczność wzmocnienia płatwi i opracowano koncepcję realizacji wzmocnień (rys. 8).

Stwierdzono, iż warunkiem zapewnienia globalnej stateczności dźwigarów było zastosowanie elementów wzmacniających połączenia czołowe oraz wykonanie usztywnień w formie poprzecznych żebrowanie środkowych, co pozwoliło na wyeliminowanie możliwości wystąpienia efektów uplastycznienia stref elementów zrealizowanych ze stali niestopowej znaku St3S.
