# PROJEKTOWANIE WZMOCNIEŃ I REWALORYZACJA ZABYTKOWYCH SKLEPIEŃ CEGLANYCH, POWŁOKOWO-ŻEBROWYCH

Janusz KRENTOWSKI\*, Romuald SZELAĞ, Rościław TRIBIŁŁO

**Streszczenie:** Przedmiotem badań były murowane sklepienia w zabytkowym obiekcie o konstrukcji murowanej. Dokonano analizy morfologii występujących wad w postaci spękań łuków ceglanych i sklepień krzyżowych. Wskazano genezę uszkodzeń wynikających z działalności użytkownika. Opracowano koncepcję wzmocnienia elementów konstrukcyjnych. Restauracja zabytku architektury miała na celu zachowanie i ujawnienie historycznych i estetycznych wartości przy jednoczesnym poszanowaniu autentycznej substancji. Uzupełnienia istniejącej, uszkodzonej w znacznym stopniu materii były uzasadnione naukowo, ponieważ podstawę rekonstrukcji elementów stanowiła materialna substancja, która pozostała w formie tak zwanego „świadka”.

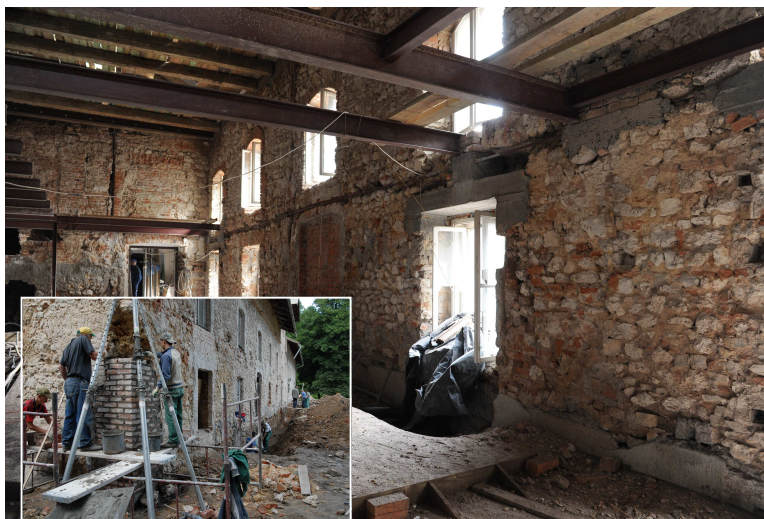
Rys. 1. Wady kwalifikujące do rozbiórki zabytkowy obiekt w stadium katastrofy

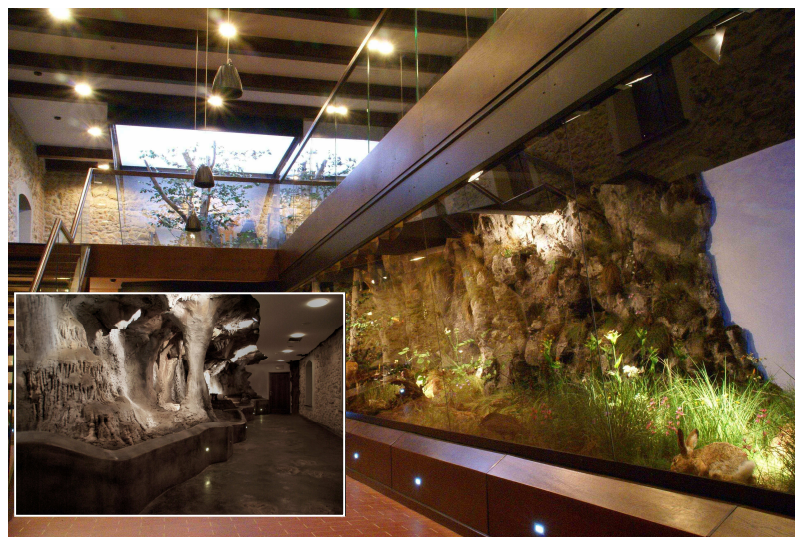
Rys. 2. Efekt rewitalizacji obiektu uratowanego decyzją konserwatora

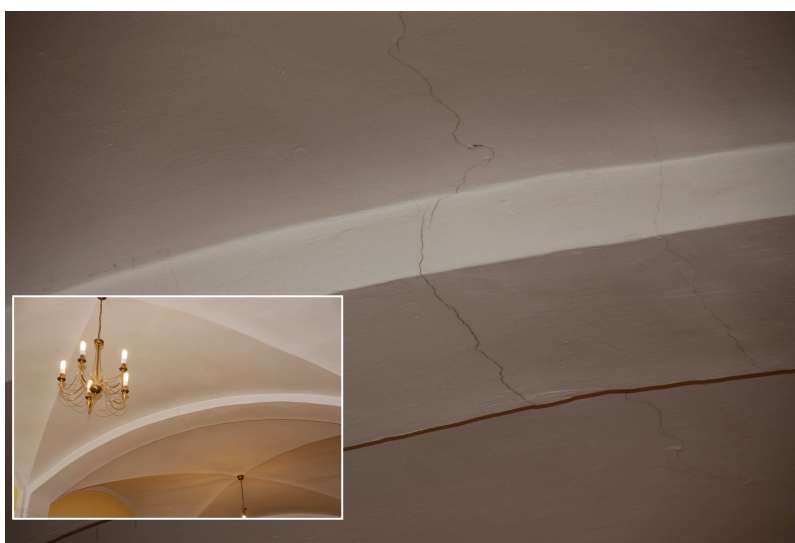
W trakcie eksploatacji obiektu na przestrzeni kilkudziesięciu lat obserwowano zjawiska degradacji struktury łuków i sklepień ceglanych oraz podłużnych ścian wewnętrznych zlokalizowanych w strefie korytarza na I piętrze budynku. Stan zarysowań ulegał propagacji i utrwalaniu wraz z upływem lat. Rysy powstały w środkowej strefie ceglanych łuków stropu nad I piętrem oraz na krzyżowych sklepieniach ceglanych. Układ spękań na sklepieniu, widoczny na rysunku 4, jest równoległy do ścian podłużnych, które uległy zarysowaniu w sąsiedztwie ścian szczytowych. Na powstałych spękaniach ściany podłużnej w miejscu o największej szerokości rozwarcia, umieszczono płomby gipsowe. Kontrolne elementy gipsowe również uległy zarysowaniu.

Rys. 4. Identyfikacja zarysowanych łuków i sklepień

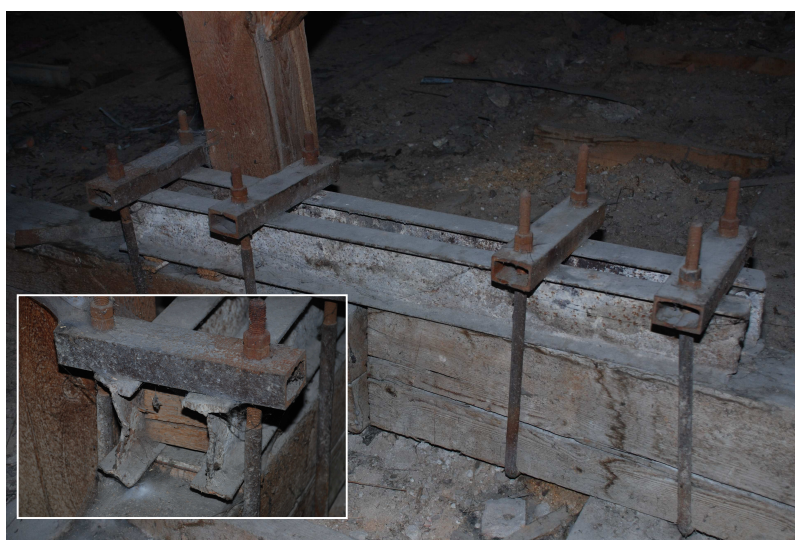
Przed laty dokonano demontażu murowanych ścian poprzecznych, stanowiących usztywnienie podłużnych ścian korytarza. Rozebrana ściana piętra stanowiła jednocześnie podporę poprzecznych drewnianych belek stropu nad piętrem o rozpiętości około 9,0 m, do których podwieszono drewniane belki nośne o rozpiętości 7,30 m. Po usunięciu ściany połączono dwie sąsiadujące belki drewniane stalową konstrukcją z dwuteowych profili walcowanych i wieszaków prętowych. Sposób wykonania oraz stan zrealizowanej konstrukcji nie zapewniał bezpieczeństwa istniejącej konstrukcji. Pozbawione podparcia krawędzie dwóch belek drewnianych o znacznej rozpiętości, wymagały wzmocnienia. Aktualny stan skorodowanej konstrukcji wzmocniającej ilustruje rysunek 5.

Rys. 5. Wady stalowej konstrukcji wzmocniającej połączenie belek drewnianych

Po usunięciu murowanej ściany poprzecznej Użytkownik wykonał wzmocnienie połączenia podłużnych belek drewnianych, poprzez wykonanie stalowej konstrukcji. Zastosowane wzmocnienie, zilustrowane na rysunku 3, nie zapewniło spełnienia warunków stanu granicznego użyteczności w zakresie ugięć. Zaproponowano wykonanie żelbetowej konstrukcji w postaci dwóch żelbetowych wymianów o wymiarach 40 × 60 cm, opartych na cokole żelbetowym oraz na zewnętrznej ścianie podłużnej (rys. 10). Poprawnie zrealizowana konstrukcja wzmacniająca, zastępująca usuniętą ścianę murowaną, pozwoli na odciążenie i zmniejszenie ugięć drewnianych belek stropowych a także dodatkowo wpłynie na usztywnienie konstrukcji budynku i uniemożliwi poziome przemieszczenia łuków ceglanych.

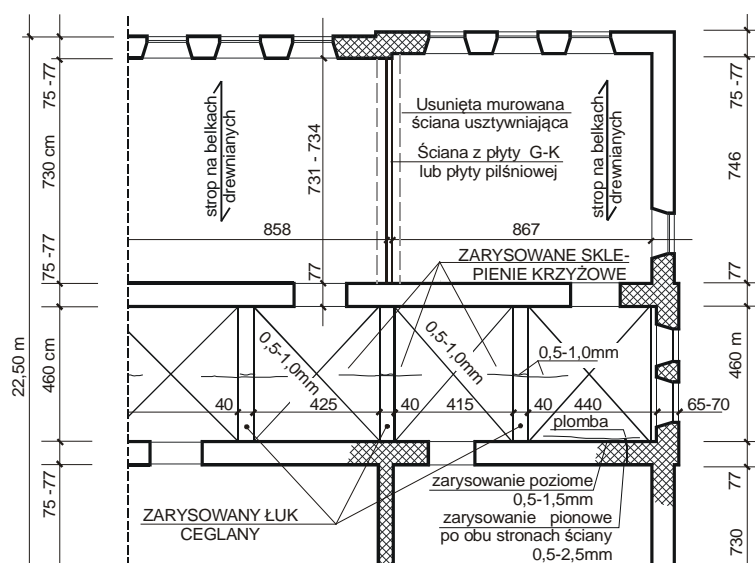
Zarysowania o układzie prostopadłym do osi łuków lokalizowane były w środkowej strefie elementów murowanych z cegły ceramicznej. Na podstawie oględzin makroskopowych oraz pomiarów inwentaryzacyjnych ustalono, iż szerokość rozwarcia rys widocznych na powierzchni wyprawy wapiennej ułożonej na powierzchni łuków ceglanych nie przekraczała 1mm. Szerokości rozwarcia rys na sklepieniach wahały się w granicach 0,5-1,5 mm. Kształt spękań określono jako nieregularny o układzie zbliżonym do podłużnego. Zinwentaryzowano również spękania w strefie oparcia sklepienia na ścianie podłużnej. W trakcie makroskopowych oględzin powierzchni ścian podłużnych stwierdzono, że zarysowania tynków osiągały największe szerokości rozwarcia, o wartości około 1,5 mm, w środkowej strefie. Szerokości rozwarcia zarysowań

w strefach przy sklepieniach krzyżowych wynosiły 0,5-1,0 mm, a przy posadzkach ulegały zamknięciu.

W celu oceny, czy również struktura murów uległa zarysowaniu, miejscowo odsłonięto fragmenty powierzchni warstwy konstrukcyjnej. W efekcie przeprowadzonych badań wykazano, iż struktura murów również została uszkodzona. Zaobserwowane pęknięcia, o rozwartości około 1,0-2,0 mm, przebiegały przez spoiny a miejscowo przez elementy ceglane. Na etapie makroskopowego badania zaprawy w spoinach zewnętrznych warstw murów, stwierdzono kruszenie się zaprawy i brak spójności ziaren piasku. Podczas realizacji odkrywek i inwentaryzacji rys stwierdzono, iż powierzchniowe warstwy zaprawy wapiennej w spoinach murów są porowate co wskazuje na efekt działania procesów korozyjnych. Stan zaprawy i jej własności dobrze charakteryzują pH-metryczne badania procesów karbonizacji materiału, które mają istotny wpływ na cechy sprężyste, trwałość murowanej konstrukcji i przyczepność tynków wewnętrznych. W rezultacie badań pH-metrycznych udokumentowano fakt wyeliminowania z zaprawy murów i fragmentów wypraw tynkarskich, spoiwa w postaci wodorotlenku wapnia. Uzasadniono, iż zaprawa w zewnętrznych warstwach muru wykonanego przed ponad 100 laty, jest pozaklasowa i nieodporna na działanie czynników środowiskowych.

Rys. 6. Morfologia wad i zarysowań murowanych elementów konstrukcyjnych

Fakt eksploatacji elementów krzyżowych sklepień mурowych po usunięciu poprzecznej ściany usztywniającej doprowadził do degradacji struktury materiału ceramicznego i wyprawy wapiennej. Zidentyfikowane rysy powstały wskutek przekroczenia granicznych wytrzymałości na rozciąganie struktury muru i wapiennej wyprawy warstwy elewacyjnej. Kolejnym czynnikiem, który intensyfikował zjawisko długotrwałej degradacji zaprawy, był wpływ środowiska atmosferycznego powierzchniowo działającego w czasie na zniszczone i eksploatowane od dziesiątków lat tynki i spoiny muru. Zjawiskom destrukcyjnym sprzyjały lokalne zawilgocenia materiału ściany wywołane nieszczelnościami obróbek blacharskich, rynien i rur spustowych. Woda opadowa jest czynnikiem stanowiącym środowisko ługujące. Nieszczelne powłoki pokrycia dachowego doprowadziły do trwałego uszkodzenia poszycia z desek. Z uwagi na fakt niedostatecznej izolacyjności cieplnej poziomej przegrody zewnętrznej jaką stanowi strop nad I piętrzem przy braku ocieplenia więźby dachowej, wystąpiło zjawisko oddziaływania obciążenia termicznego na elementy łuków ceglanych, co

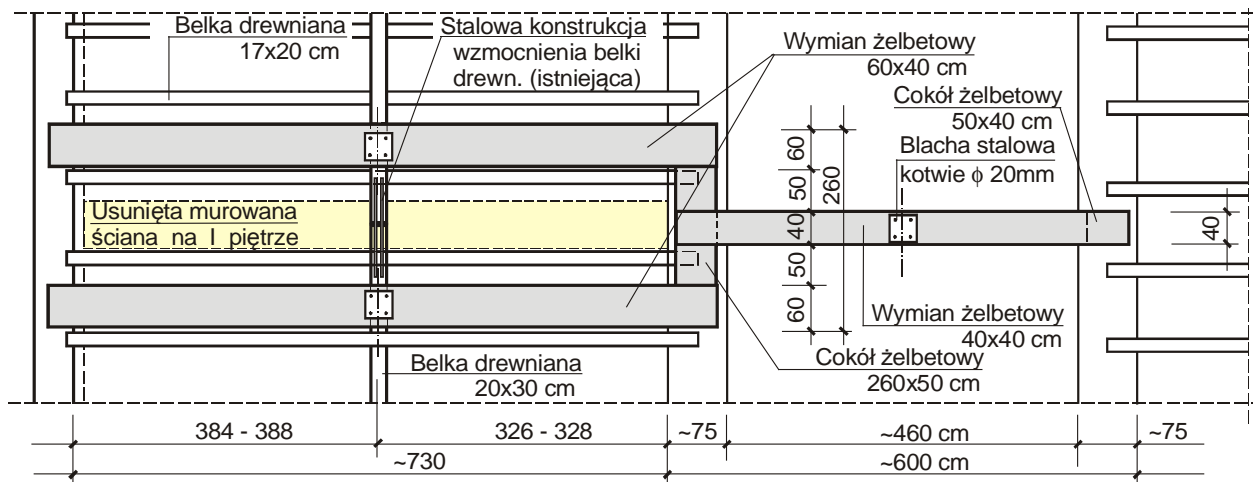
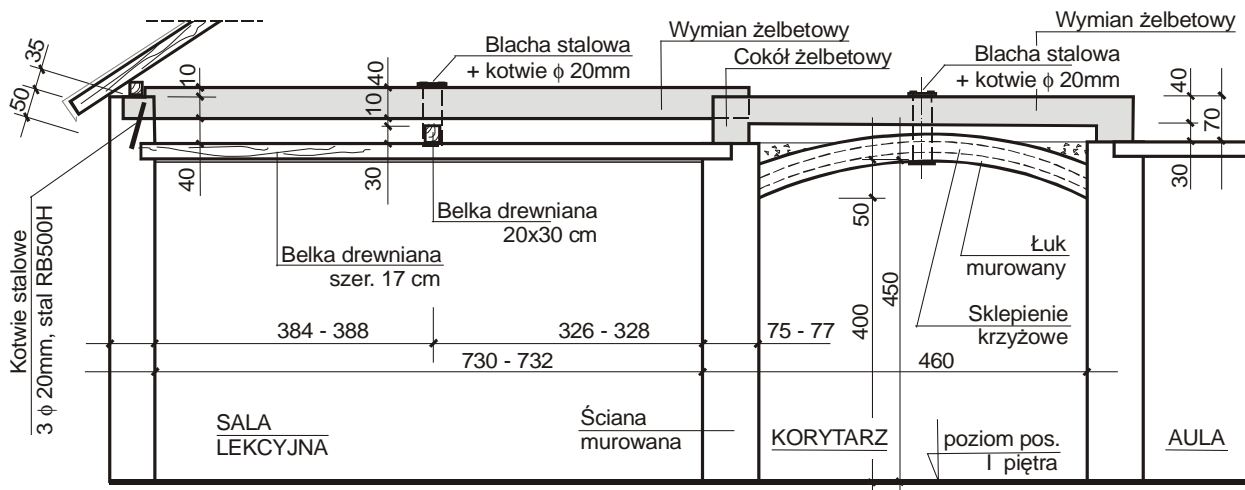
Rys. 7. Metody rekonstrukcji uszkodzonych elementów – rzut

Rys. 8. Metody rekonstrukcji uszkodzonych elementów – przekrój

W efekcie przeprowadzonych badań i analiz sformułowano wytyczne w zakresie prac remontowych, zmierzających do wyeliminowania lub zminimalizowania skutków zaistniałych wad. Lokalizację i elementy zaproponowanej metody rekonstrukcji uszkodzonych elementów i ich wzmocnienia zilustrowano na rysunkach 7 i 8.

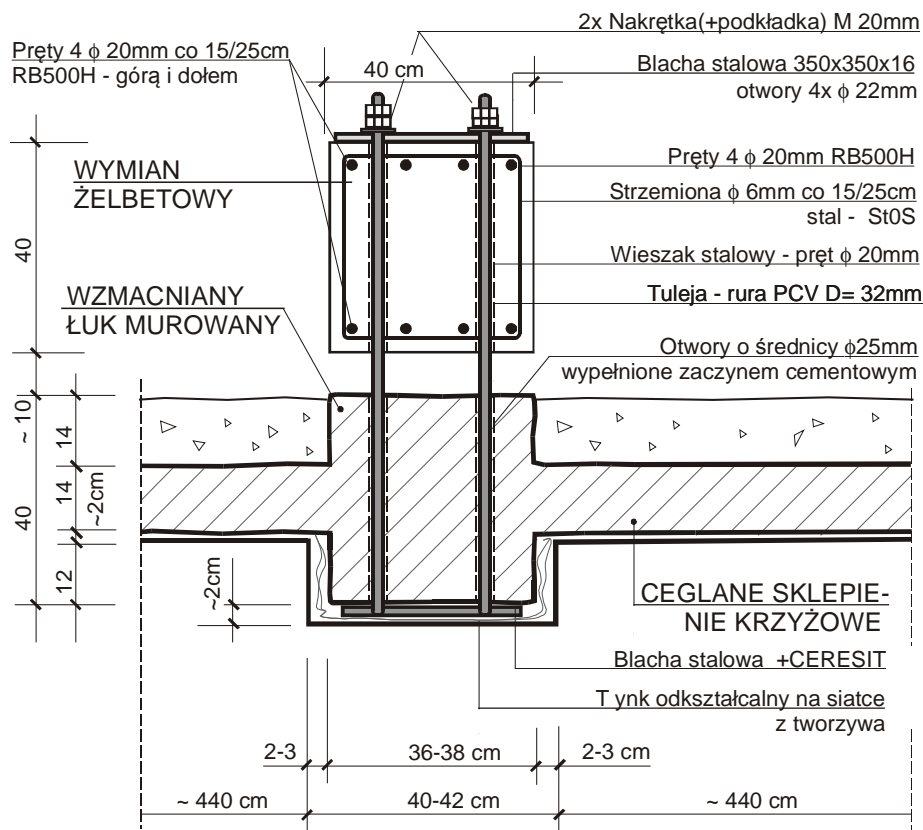
Bezpośrednią przyczyną powstania wad w postaci spękań w środkowych strefach ceglanych łuków na I piętrze budynku były naprężenia wywołane zmianą warunków podporowych występującą po usunięciu murowanej ściany poprzecznej, stanowiącej usztywnienie budynku oraz podparcie dla podłużnych belek, do których podwieszono drewniane belki stropowe. Dodatkowym czynnikiem stymulującym proces propagacji zarysowań były oddziaływaniami termiczne wywołane niewłaściwie ocieplonymi elementami stropodachu. W celu wyeliminowania wskazanych wad należy zrealizować nowoprojektowaną konstrukcję wzmacniającą spękaną łuki. Popularną i skuteczną metodą wzmacniania uszkodzonych łuków (Orłowicz i in., 2011), jest zastosowanie ściągowców stalowych. W analizowanym przypadku wprowadzone „obce” elementy ingerowałyby w estetykę historycznej substancji, na co zgody nie wyraził konserwator zabytków. W konsekwencji braku pozytywnej decyzji w stosunku do przedstawionego rozwiązania, zaproponowano wykonanie na poddaszu obiektu żelbetowej konstrukcji nośnej, do której zostaną podwieszono uszkodzone łuki. Z uwagi na klasyfikację środowiska jako XC3, czyli o umiarkowanej wilgotności, przewidziano zastosowanie betonu klasy C25/30, wykonanego na cemencie portlandzkim. W strukturze łuku należy wywiercić cztery otwory o średnicy 25mm, przy czym niedopuszczalne jest zastosowanie urządzeń udarowych. Po uzyskaniu przez beton wymaganej wytrzymałości można wykonać proces stabilizacji stalowej konstrukcji wzmacniającej łuki poprzez systematyczne i równomierne napinanie czterech

Rys. 9. Konstrukcja wzmacniająca spękaną łuki

wieszaków (rys. 9). Szczelina w łuku powinna być oczyszczona, zwilżona obficie wodą i wypełniona wysokowytrzymałościową zaprawą cementową, przykładowo poprzez iniekcję ciśnieniową.

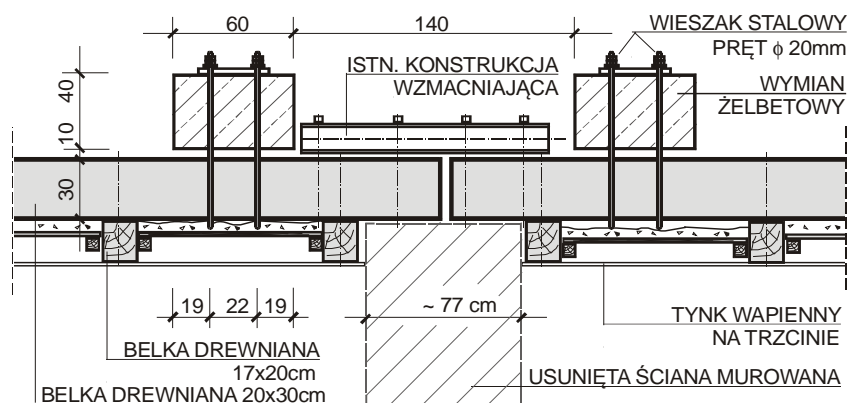
Rys. 10. Żelbetowa konstrukcja wzmocnienia połączenia belek drewnianych

Autorzy opracowania wyeliminowali zastosowanie profili stalowych jako elementów wzmacniających z uwagi na utrudnienia w transporcie kształtowników o znacznej wadze i długości na poddasze budynku. W trakcie prac remontowych niedopuszczalne jest wykonywanie robót spawalniczych na poddaszu budynku.
