EKSPLOATACYJNE PROBLEMY TECHNICZNE W STARYCH BUDYNKACH WIELORODZINNYCH PO MODERNIZACJI DACHÓW

Mikołaj SYCZEWSKI*

Wydział Budownictwa i Inżynierii Środowiska, Politechnika Białostocka, ul. Wiejska 45 A, 15-351 Białystok

Streszczenie: W pracy przedstawiono eksploatacyjne problemy techniczne, które powstały w wielorodzinnych starych budynkach mieszkalnych po wykonaniu modernizacji dachu. W wielorodzinnych budynkach mieszkalnych wybudowanych metodą tradycyjną w latach pięćdziesiątych dokonano modernizacji dachu polegającej na zmianie pokrycia z dachówki ceramicznej na blachodachówkę. W przedstawionej sytuacji takiej modernizacji, po wymianie pokrycia, w porach zimowych po śnieżnych i mroźnych okresach, następowało intensywne oblodzenie rynien, rur spustowych oraz przyokapowych fragmentów dachu. Powstawały także zacieki na ścianach i sufitach, a nawet zalewania w mieszkaniach położonych na najwyższej kondygnacji. W celu podjęcia środków zaradczych przeprowadzono pomiary temperatury na poddaszu, odkrywki stropu i warstw pokrycia przy okapie, analizę zjawiska, ustalono przyczyny i określono sposoby eliminowania występowania zjawisk destrukcyjnych.

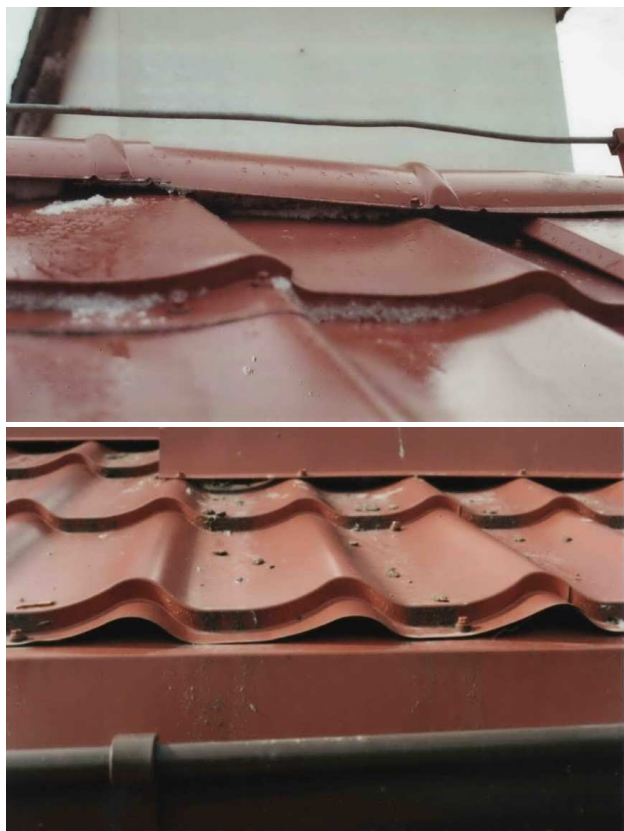
Rys. 1. Wloty przy okapie i wyloty przy kalenicy do przestrzeni wentylacyjnej połaci dachowej

Przestrzeń między dolną krawędzią gąsiora i blachodachówką stanowiła otwory wylotowe przestrzeni wentylowanej. W obszarze okapu blachodachówka była układana na skrajnych łątach. Również dolną krawędź folii paroprzepuszczalnej mocowano do górnych powierzchni skrajnych łąt. Do skrajnych łąt mocowano także pasy nadrynowe, przykrywając dolny fragment uprzednio ułożonej folii paroprzepuszczalnej. Przy okapie przestrzeń pomiędzy skrajną łątą i blachodachówką stanowiła wloty do szczeliny wentylacyjnej połaci dachowej. Przestrzenie wlotowe i wylotowe łączące szczeliny wentylacyjne z powietrzem zewnętrznym były wypełnione porowatymi spienionymi uszczelkami, które dodatkowo wydatnie zmniejszały powierzchnię wlotu i wylotu w stosunku do przekroju poprzecznego szczeliny w środkowym obszarze połaci dachowej. Uszczelki stosowano jednak w kalenicy i przy okapie ze względu na wyeliminowanie możliwości nawiewania śniegu

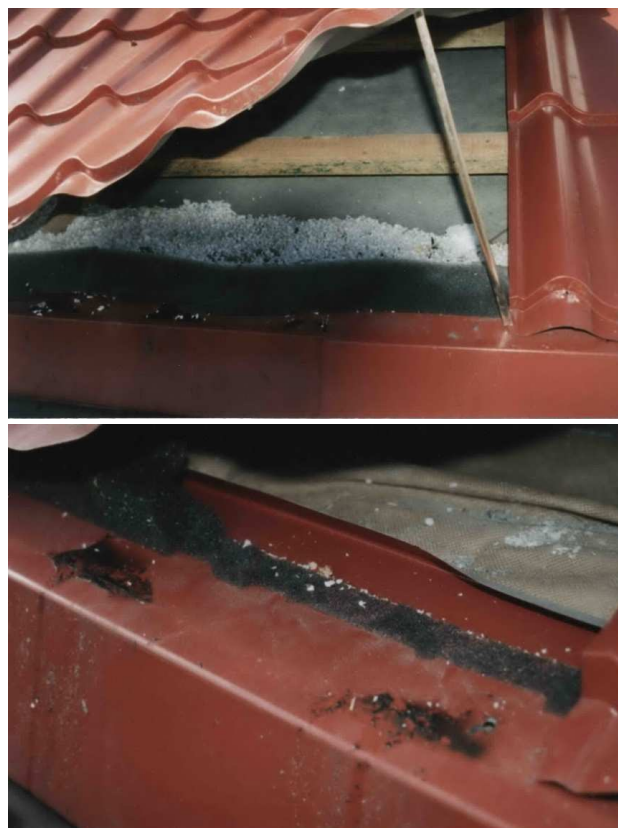
w okresie zimowym i deszczu w okresie letnim, szczególnie podczas opadów połączonych z silnym bocznym wiatrem (rys. 2).

Rys. 2. Fragmenty okapu po częściowym demontażu pokrycia dachowego

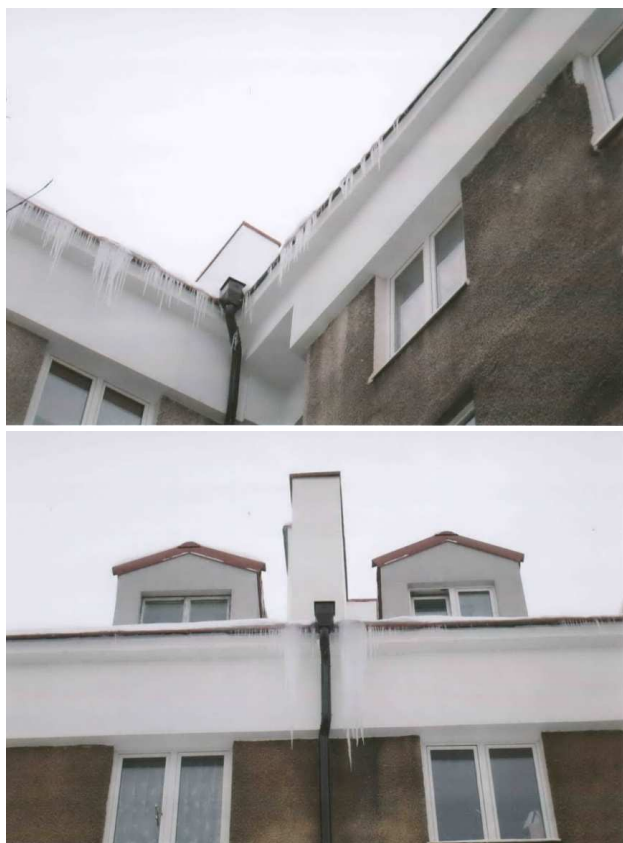
Eksploatacyjne problemy wystąpiły po realizacji modernizacji w okresach zimowych, a szczególnie w okresie zim na przełomie lat 2009/2010 i 2010/2011. W obszarach rynien i rur spustowych powstawało bardzo intensywne oblodzenie. Lodem były wypełnione rynny i rury spustowe w górnej części. Z gzymsów podrynowych, rynien i rur spustowych wisały grube i długie sople lodu. Oblodzenie było na tyle intensywne, że wzywano ekipy specjalistyczne do usunięcia nawisów lodowych i sopli. Oblodzenie stwarzało zagrożenie dla mieszkańców i osób przebywających w bezpośredniej bliskości budynku. W okresach zimowych po usunięciu istniejącego oblodzenia, pojawiało się następne. Oprócz nawisów lodowych i sopli powstawały intensywne

zawilgocenia i oblodzenia zewnętrznych powierzchni ścian. Na najwyższych kondygnacjach w mieszkaniach powstawały bardzo intensywne zawilgocenia i zalewanie wodą wewnętrznych powierzchni ścian i stropów. Z wywiadów przeprowadzonych z mieszkańcami budynków wynika, że w minionych okresach, gdy budynki były pokryte dachówką ceramiczną, nie występowały tak intensywne oblodzenia i przecieki. Wybrane fragmenty oblodzenia, zawilgocenia i zacieków przedstawiono na rysunku 3.

Rys. 3. Oblodzenia i sople lodowe w obszarze okapu. Na ścianach są plamy po zaciekach. Największa długość sopli wynosi około 150 cm

Niska izolacyjność termiczna stropu nad najwyższą kondygnacją mieszkalną powodowała duże straty ciepła w pomieszczeniach mieszkalnych najwyższej kondygnacji w okresie zimowym. Jednocześnie powodowało to wzrost temperatury na poddaszu, gdyż strop stanowił swoistą płaszczyznę grzejną dla poddasza. Było to także zjawisko bardzo niekorzystne ze względu na bilans ciepłno-wilgotnościowy mieszkań na najwyższym piętrze. Przeprowadzono pomiary temperatury zewnętrznej i na poddaszu w okresie zimowym. Temperatura na poddaszu była wyższa od temperatury wewnętrznej. Różnica temperatury zewnętrznej i na poddaszu zależy od wartości temperatury zewnętrznej. Przy ujemnej temperaturze zewnętrznej wynoszącej od -2°C do -5°C różnica temperatur wynosiła $7,2^{\circ}\text{C}$, a przy temperaturze zewnętrznej wynoszącej od -6°C do -9°C różnica ta była

równa $10,8^{\circ}\text{C}$. Tak znaczna różnica temperatur sprzyjała topnieniu śniegu przy kilkustopniowej ujemnej temperaturze powietrza zewnętrznego. Woda powstała z topnienia śniegu spływała w kierunku okapu i rynien. Na rynny i gzymsy nie było oddziaływania ciepła z poddasza i dlatego woda tam zamarzała, tworzyły się sople i oblodzenia rynien, rur spustowych i okapu. Nawarstwianie lodu sprzyjało gromadzeniu się wody na blachodachówce, a następnie powstawały przecieki przez wszelkie nieszczelności. Dolna krawędź folii paroprzepuszczalnej była przykryta pasem nadrynnowym, folia w obszarze okapu była pomarszczona, nienaprzężona, na folii były różnorodne zanieczyszczenia (rys. 4).

Istotnym czynnikiem zmniejszającym oblodzenie dachu w obszarze okapu byłaby intensywna wentylacja przestrzeni poddasza za pośrednictwem otworów wentylacyjnych lub wywietrzników. Taka wentylacja spowodowałaby obniżenie temperatury na poddaszu i zmniejszenie intensywności topnienia śniegu na połaci dachowej.

Innym czynnikiem zmniejszającym topnienie śniegu na dachu byłaby izolacja termiczna ułożona na całej powierzchni połaci dachowych, lub wymiana polepy na poddaszu na współczesną termoizolację o właściwej grubości jej warstwy. Takie rozwiązania obniżyłyby temperaturę w wentylowanej pustce powietrznej połaci. Na niekorzystne zjawiska oblodzenia fragmentów okapu miały także wpływ takie czynniki jak: zbyt małe powierzchnie wlotów i wylotów z pustki wentylacyjnej w połaciach dachowych, zbyt krótki zakład blachodachówki i pasa nadrynnowego, lokalnie bardzo małe lub zerowe spadki rynien, nienaprzężona a także pomarszczona folia paroprzepuszczalna, „korkowanie” wlotów i wylotów pianką spienioną.

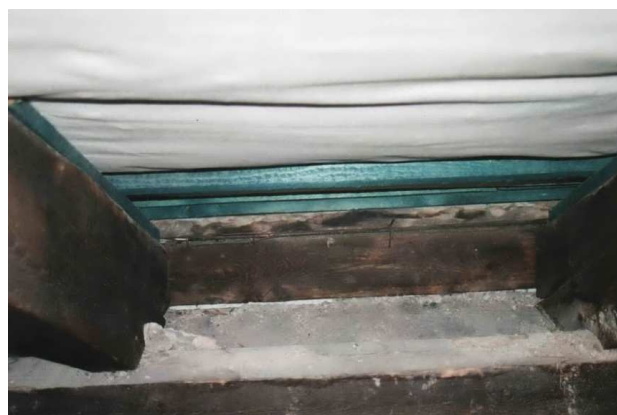
Rys. 4. Widok połaci dachowej z poddasza

Taki stan powodował przenikanie wody pod pas nadrynnowy, a następnie jako zacieki na zewnętrzne powierzchnie ścian i do mieszkań.

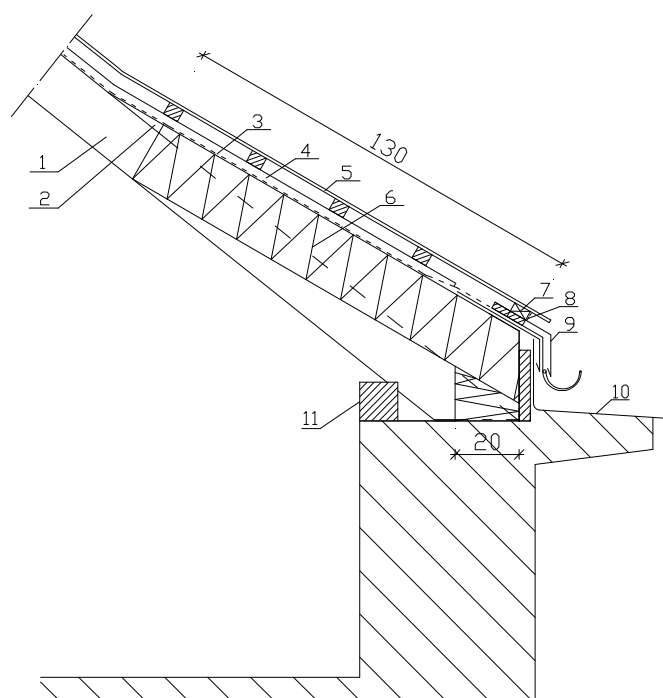
Rys. 5. Zabezpieczenie części okapowej dachu przed powstawaniem oblodzenia i zacieków. 1 – krokiew, 2 – nadbitka krokwi, 3 – folia paroprzepuszczalna, 4 – kontrłata, 5 – blachodachówka, 6 – ocieplenie z wełny mineralnej, 7 – odcinkowe łąty, 8 – siatka, 9 – pas nadrynnowy, 10 – pas podrynnowy i obróbka blacharska gzymsu, 11 – murlata

Okapową część połaci dachowej zaleca się przekonstruować zgodnie z rozwiązaniem przedstawionym na rysunku 5.

Pokrycie dachowe należy częściowo zdemontować w paśmie umożliwiającym dostęp do pasa nadrynnowego i skrajnych łąt. Po usunięciu pasa nadrynnowego i skrajnych łąt należy zamontować pas podrynnowy i do jego górnej powierzchni przykleić dolną krawędź folii paroprzepuszczalnej, likwidując jej pomarszczenia i wszelkie zanieczyszczenia technologiczne. Następnie należy zamocować przyokapową łątę i do niej przymocować pas nadrynnowy. W miejscach mocowania blachodachówki przy okapie należy zamocować odcinkowe łąty o długości około 10 cm. Po przymocowaniu blachodachówki pomiędzy łątami odcinkowymi powstaną otwory wlotowe do przestrzeni wentylacyjnej połaci. Przed ingerencją ptaków i owadów powierzchnię wlotową należy zabezpieczyć plastikową siatką mocowaną do łąt odcinkowych. Powiększenie dotychczasowej powierzchni wlotu (która wynosiła tylko $75 \text{ cm}^2/\text{mb}$ okapu) poprawi efektywność wentylacji połaci dachowej. Od strony poddasza należy ocieplić płytami z wełny mineralnej przyokapowy fragment połaci dachowej oraz pionową deskę okapową. Poprawa efektywności wentylacji oraz ocieplenie przyokapowego fragmentu połaci spowoduje w okresie zimowym obniżenie temperatury blachodachówki i pionowej deski, a to będzie eliminowało możliwość topnienia śniegu w obszarze okapu przy niewielkich mrozach i powstawanie oblodzenia.

Niezależnie od przedstawionej przebudowy części połaci dachowej, należy wykonać docieplenie stropu nad najwyższą kondygnacją, co spowoduje obniżenie temperatury na poddaszu w okresie zimowym, a także

poprawi ogólny bilans cieplny mieszkań na najwyższej kondygnacji. Obniżenie temperatury na poddaszu, a także temperatury blachodachówki, będzie także przeciwdziałać topnieniu śniegu na dachu i powstawaniu oblodzenia w obszarze okapu.
