O potrzebie badań ciesielskich konstrukcji młynów wietrznych na przykładzie prac konserwatorskich przy koźlaku z Bierzgłowa na ziemi chełmińskiej

On the need of research into windmill carpentry constructions on the example of conservation work on the post mill in Bierzgłowo in the Chełmno region

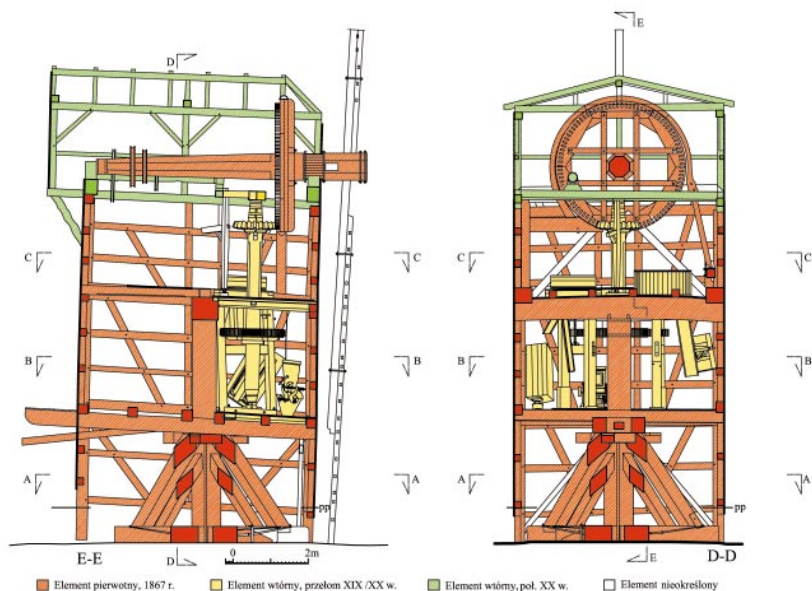
Ryc. 8. Bierzłowo, wiatrak koźlak z 1867 r. Badania architektoniczne. Rozwarstwienie chronologiczne (oprac. M. Prarat, 2010)
 Fig. 8. Bierzłowo, post mill from 1867. Architectonic research. Chronological stratification (made by M. Prarat, 2010)

Podsumowując wyniki wszystkich analiz można stwierdzić, że elementem wtórnym jest ścianka kolankowa nakryta dachem trójspadowym wraz z ostatnim rygłem, podwalnicą i podwalniczką³³. Potwierdza to również zachowana ikonografia (ryc. 11). Zmiana dachu musiała mieć zatem miejsce w połowie XX w. Jak pokazuje zdjęcie z lat 30. XX w., wcześniej wiatrak ten posiadał typowy, wysoki dach dwuspadowy. Kolejnymi elementami świadczącymi o przeprowadzonych zmianach jest osadzenie belek stropowych ostatniej kondygnacji. Biegają one od ściany wejściowej do mącznicy. Podłogę zaś po drugiej stronie (do ściany odwietrznej) wyznaczają grube deski. Zmiana ta musiała mieć miej-

Summing up the results of all the analyses, it can be concluded that the outer attic wall covered with a three-pitched roof, with the last spandrel beam, 'podwalnica' and 'podwalniczka' constitute secondary elements³³. It is also confirmed by preserved iconography (fig. 11). The roof must have been replaced during the mid-20th c. A photograph from the 1930s shows that previously the windmill was covered with a typical, tall gable roof. Next element bearing evidence of introduced changes is the

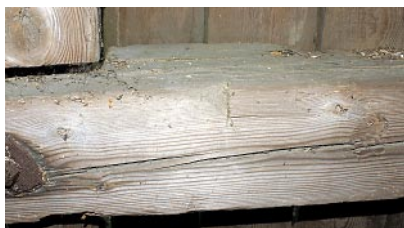
Ryc. 10. Bierzłowo, wiatrak koźlak z 1867 r. Rygiel ściany prawej z widocznym zacięciem – śladem po transporcie budulca (oprac. M. Prarat, 2010)
 Fig. 10. Bierzłowo, post mill from 1867. Spandrel beam of the right-hand wall with a visible notch – a trace of transporting the building material (made by M. Prarat, 2010)

Wszystkie elementy ścian szkieletowych z całego drzewa, półdrzewa i ćwierćdrzewa obrobiono piłą mechaniczną. W pojedynczych przypadkach zachowały się również ślady po transporcie budulca w postaci małych trójkątnych zacięć na krawędzi budulca (ryc. 10). Elementy konstrukcyjne (sztember, kozły, mącznica itd.) oraz zespołu napędowego obrobiono wstępnie siekierą, po której pozostały pionowe ślady na powierzchni budulca, następnie zaś wygładzono toporem. Niektóre z nich posiadają oflis.

All elements of framework walls made from the whole trunk, half-a-trunk and a quarter trunk were processed with a chainsaw. In a few cases traces of transporting the building material have also been preserved in the form of small triangular notches on the edge of the material (fig. 10). Construction elements (sztember post, trestles, mącznica beam, etc.) and those of the driving system were initially processed with an axe, which had left vertical traces on the surface of the building material, subsequently smoothed over with a hatchet. Some of them have rounded edges.

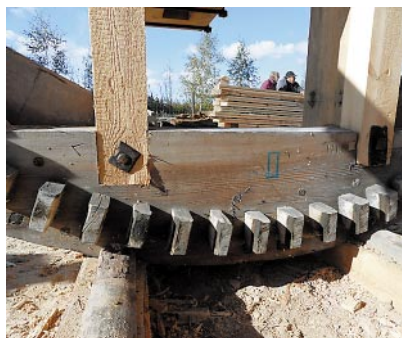
Ryc. 12. Bierzłowo, wiatrak koźlak z 1867 r. Fragment koła palecznego podczas prac konserwatorskich. Na krążynie zachowane dwa systemy ciesielskich znaków montażowych wykonanych dłutem i niebieską kredką (fot. M. Prarat, 2010)
 Fig. 12. Bierzłowo, post mill from 1867. Fragment of the break wheel during conservation work. Two systems of carpenters' assembly marks made with chisel and blue crayon preserved on the centring (photo by M. Prarat, 2010)

sce w związku z montażem innego systemu transmisji i przemiału. Podczas tych prac zapewne zdemontowano koło paleczne (ryc. 12)³⁴. Z racji zastosowania nowych urządzeń, m.in. młynika walcowego, należy uznać, że zmiany te musiały mieć miejsce na przełomie XIX i XX w., zatem w czterdzieści lat po postawieniu wiatraka. Także schody prowadzące na ostatnią kondygnację, choć w tym samym miejscu, posiadać musiały zapewne inne rozwiązanie, o czym świadczy gniazdo po czopie w ryglu mącznym.

- ³² Inny system zastosowano przy wtórnym oznakowaniu koła pałecznego niebieską kredką.
- ³³ Na ścianie kolankowej nie odnaleziono systemu ciesielskich znaków montażowych. Większość elementów dodanych lub wymienionych w późniejszym czasie posiada inną wielkość budulca (choć ten sam sposób obróbki piłą mechaniczną) oraz prosty system połączeń jedynie na nakładki proste, skręcone śrubami (rygle i podwalnice).

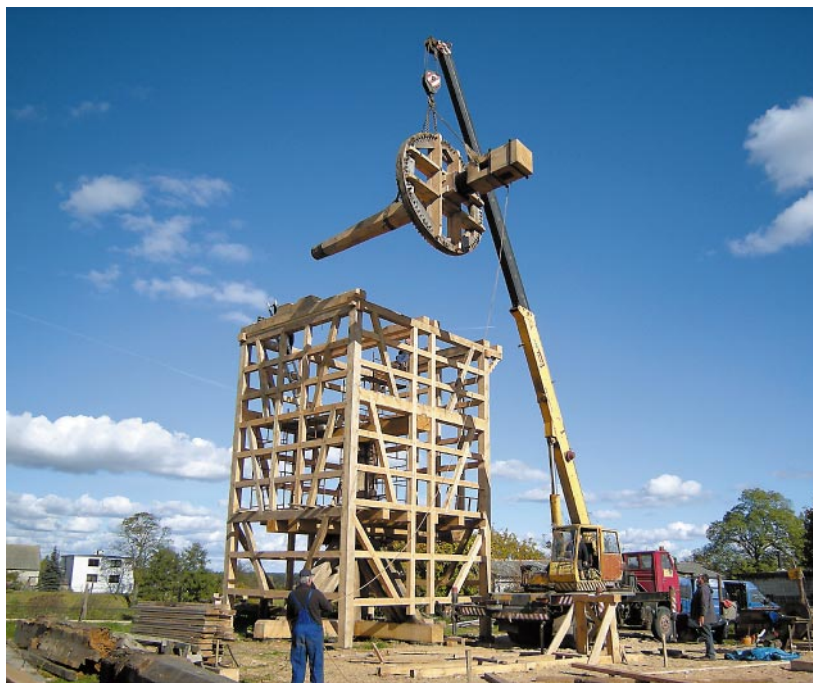
Ryc. 13. Bierzłowo, wiatrak koźlak z 1867 r. Montaż wału głównego z kołem palecznym podczas prac konserwatorskich prowadzonych od sierpnia 2010 (fot. M. Prarat, 2010)
 Fig. 13. Bierzłowo, post mill from 1867. Mounting of the main shaft with break wheel during conservation work carried out since August 2010 (photo by M. Prarat, 2010)

In conclusion, a few words should be said concerning the already commenced conservation work (fig. 13, 14, 15). It ought to be emphasised that it is aimed not only at preserving the historic building in its original landscape, but also restoring all the working mechanisms, thus allowing for full grinding³⁶. A new utility function has already been planned. The mill will serve as a tourist attraction and an educational site. It might also be worthwhile to pay attention to the windmill surroundings. Already the Prussian building regulations restrictively defined the safety rules for staying in the vicinity of the mill which had to be surrounded with a board fence³⁷. Considering the time when it was built one could try to reconstruct this architectural feature.

During the carried out conservation work which, it should be emphasised, represented a very high level of execution³⁸, it was decided that the mill should be restored to its state from the beginning of the 20th c. Therefore, the original layout of framework walls has been preserved as well as the transmission and grinding system after the already introduced changes. The gabled roof with a pediment from that period was also reconstructed. Thus the concept restored the windmill to the state

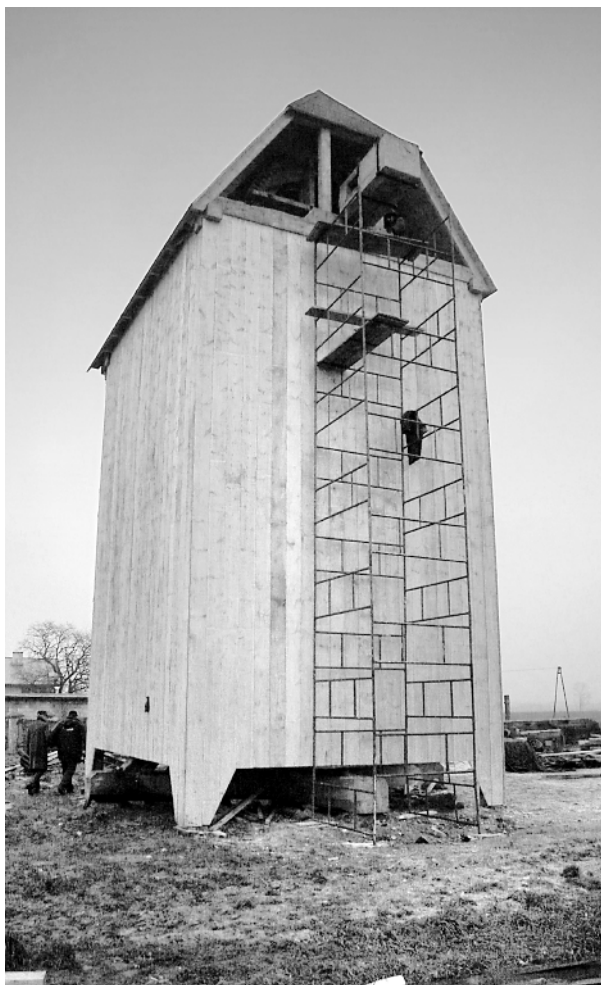
Ryc. 14. Bierzysłowo, wiatrak koźlak z 1867 r. Widok ściany odwietrznej po przeprowadzonych pracach konserwatorskich. Stan z listopada 2010 r. (fot. M. Prarat, 2010)

Fig. 14. Bierzysłowo, post mill from 1867. View of the lee wall after carried out conservation work. State in November 2010 (photo by M. Prarat, 2010)

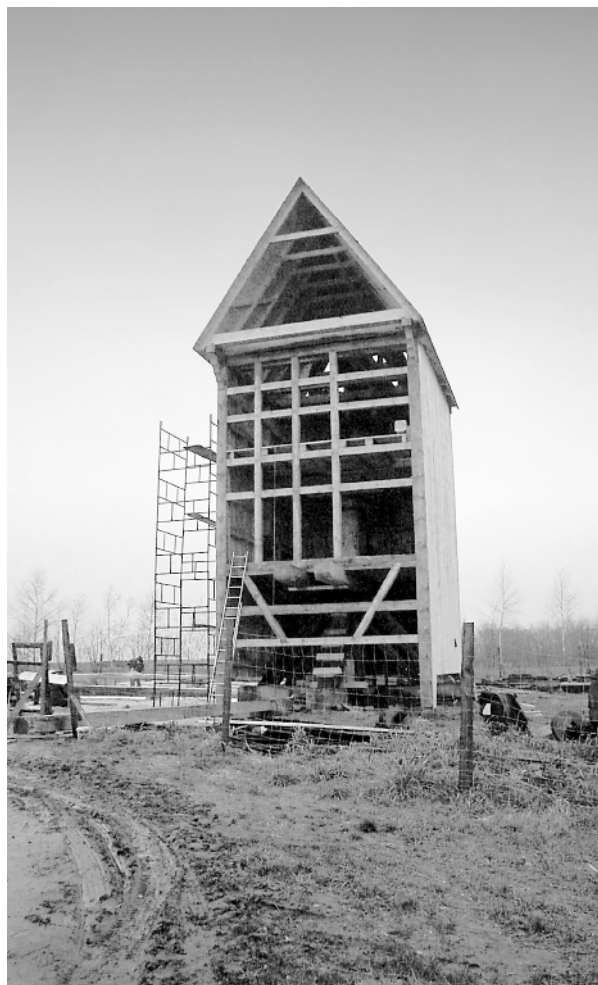
Ryc. 15. Bierzysłowo, wiatrak koźlak z 1867 r. Widok ściany wejściowej po przeprowadzonych pracach konserwatorskich. Stan z listopada 2010 r. (fot. M. Prarat, 2010)

Fig. 15. Bierzysłowo, post mill from 1867. View of the entrance wall after carried out conservation work. State in November 2010 (photo by M. Prarat, 2010)
