Łukasz Bednarz, Dorota Gryczewska

Konserwacja i rewitalizacja dzwonnicy przy bazylice pw. św. Jakuba Starszego Apostoła i św. Agnieszki Dziewicy i Męczennicy w Nysie

Conservation and revitalisation of the bell tower at the basilica of St. James the Greater, Apostle and St. Agnes, Virgin and Martyr, in Nysa

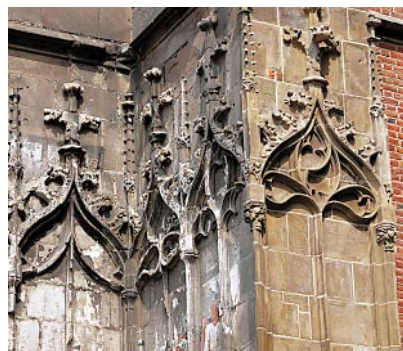
Ryc. 17. Uszkodzona i odnowiona dekoracja rzeźbiarska elewacji przypór południowych (rok 2011)
 Fig. 17. Damaged and renovated sculpting decoration of the elevation and southern buttresses (2011)

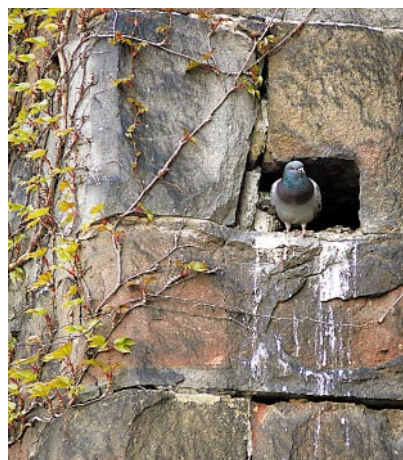
Ryc. 18. Gniazdujące ptaki oraz porastające elewację dzwonnicy rośliny (rok 2011)
 Fig. 18. Nesting birds and plants growing on the elevation of the bell tower (2011)

Prowadzenie zabiegów konserwatorskich byłoby niemożliwe bez ustawienia wokół przypory rusztowań o wysokości ok. 40 m. Ich całkowita powierzchnia wynosiła ok. 240 m². Zrealizowany program prac obejmował usunięcie nawarstwień, odsolenie kamienia, zabiegi wzmacniające i całkowitą rekonstrukcję zarówno powierzchni płaskich, jak i dekoracji maswerkowych oraz gzymsów międzykondygnacyjnych. Założono też zabezpieczenia zapobiegające zagnieżdżaniu się ptaków.

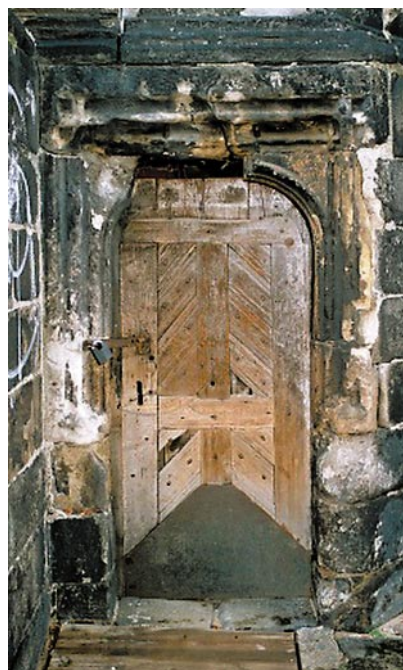
Ryc. 19. Portal wejściowy do dzwonnicy – widok przed konserwacją (rok 2004)
 Fig. 19. Entrance portal to the bell tower – view before conservation (2004)

brick with stone facing, encompassed with pairs of prominent offset buttresses in the corners (fig. 13, 14). By the buttress on the south-east side a polygonal turret was added (fig. 15, 16) with a stone stairwell leading up to the terrace on the bell tower. The thickness of the bell tower walls exceeds 3,5 m at the base. There is no detailed data regarding its foundations, during the work on creating the exhibition structure at the beginning of the 21st century the foundation was defined as made of brick and stone, with three or even four levels of offsets. In the elevations attention is drawn by ogival windows, stores separated by cornices and profiled window framings. The eye is also caught by badly damaged but beautiful sculpting decoration of the elevation (fig. 17) in the form of crockets, finials, cartouches etc. Damage has been done by birds nesting in many recesses of the elevation, and plants overgrowing the bell tower (fig. 18). The only entrance leads through the door decorated with a stone portal, situated on the ground level (fig. 19, 20, 21).

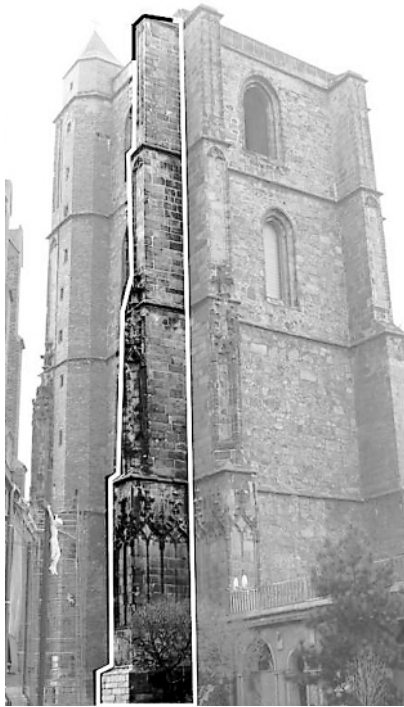
Ryc. 29. Zdjęcie dzwonnicy z zaznaczeniem zakresu prac konserwatorskich przeprowadzonych w 2009 roku
 Fig. 29. Photo of the bell tower with marked range of conservation work carried out in 2009

In 2008, a request for subsidizing the work concerning the conservation of the elevation of the eastern buttress on the side of the vicarage was sent to the Minister of Culture and National Heritage. The parish declared their own input of about 30% of the total value. The request was approved which, in spring 2009, allowed for starting the conservation of the buttress with a rich tracery decoration (fig. 29, 30).

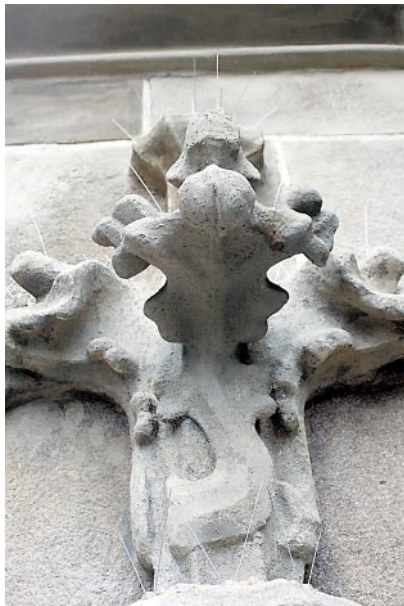
Ryc. 30. Zrekonstruowany w sztucznym kamieniu element przypory wschodniej (wraz z zabezpieczeniem przeciw ptakom, konserwacja w 2009 roku)
 Fig. 30. Element of the eastern buttress reconstructed in artificial stone (together with the mesh protecting it against birds, conservation in 2009)

Carrying out conservation treatment would have been impossible without putting up a scaffolding reaching up to app. 40 m high round the buttress. Its total surface equalled app. 240 m². The realised program of work involved removal of accumulations, desalinating the stone, strengthening treatment and a complete reconstruction of both flat surfaces, tracery decoration and cornices between storeys. Measures protecting the object against birds were also implemented.

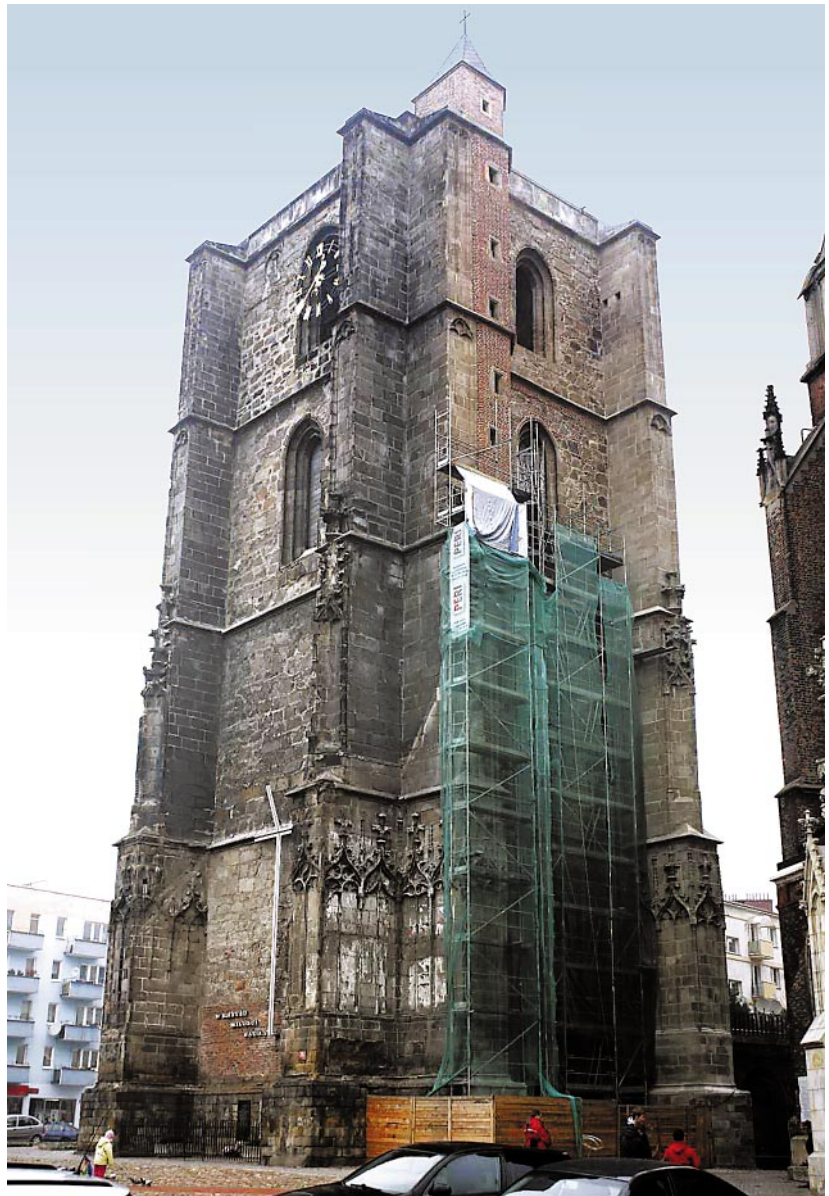
► Ryc. 31. Zniszczony element dekoracji rzeźbiarskiej poddany konserwacji w 2010 roku – widok przed podjęciem prac
 Fig. 31. Destroyed element of sculpting decoration which underwent conservation in 2010 – view before treatment

Ryc. 32. Elewacja poddana konserwacji w 2010 roku – widok po zakończeniu 50% inwestycji (górną część)
 Fig. 32. Elevation undergoing conservation in 2010 – view after completing 50% of the investment (upper section)

The parish, encouraged by the attitude of the MCNH, in 2009 submitted another application to the MCNH Programme “Cultural heritage”. The application concerning the partial conservation of the elevation of the eastern buttress from the side of the Market Square, the stairwell and the south – eastern wall was approved, which allowed for completing the work on the southern elevation of the bell tower in 2010 (fig. 31, 32).

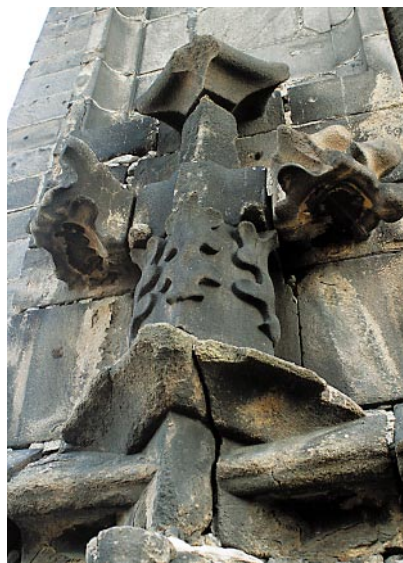
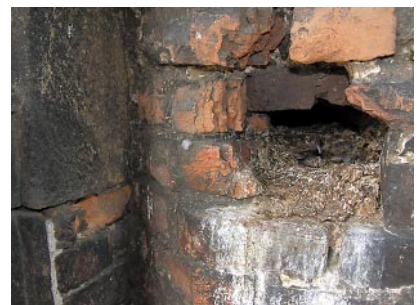
Ryc. 33. Wątek ceglany poddany konserwacji w 2010 roku. Widoczne zniszczenia cegieł i spoin oraz gniazdo ptasie wraz ze szkodliwymi odchodami w miejscu dużego ubytku wątku – obraz przed konserwacją
 Fig. 33. Brick bond which underwent conservation treatment in 2010. Visible damage to bricks and joints, and a bird nest with harmful droppings in the place where a large section of bond is missing – view before conservation

Methods identical to those used for removing accumulations from granite were applied for cleaning. Because there were no thick, crust-like accumulations and the character of the cleaned material was different only the method of hacking was not applied, as it would have been impermissible in this case. The bond was filled in with coloured mineral mortars and with bricks whose dimensions and physical-mechanical properties resembled the original. Lime mortar with trass addition was used for repairing joints, while trying to leave as many original joints as possible. An organosilicon compound with hydrophobic properties was used for reinforcement. The treatment was applied to all the brick elevations (fig. 34, 35).

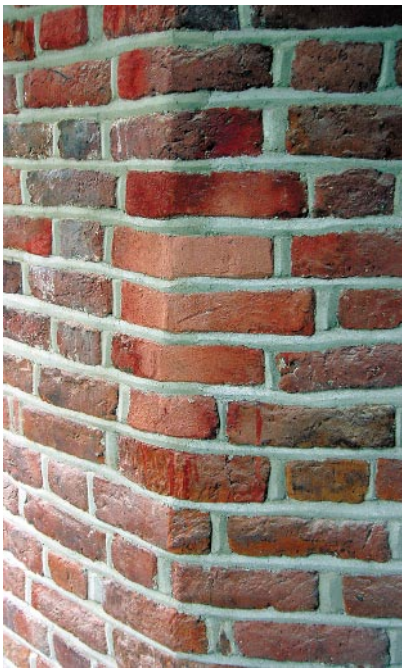
Ryc. 34. Fragment wstępu ceglanego konserwowanego w 2010 roku – widok po zakończeniu prac

Fig. 34. Fragment of brick bond renovated in 2010 – view after completing the work

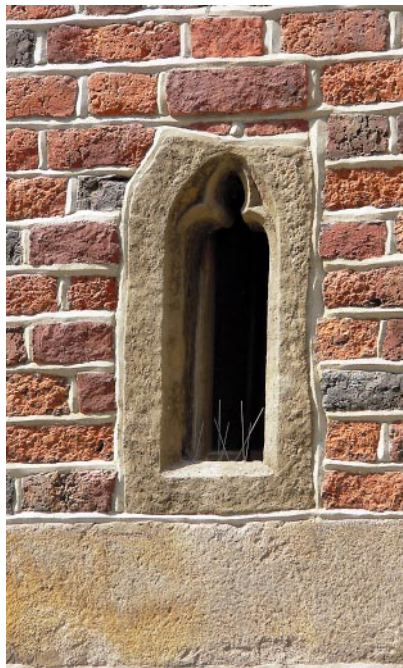
Ryc. 35. Fragment wstępu ceglanego konserwowanego w 2010 roku – widok po zakończeniu prac

Fig. 35. Fragment of brick bond renovated in 2010 – view after completing the work
