Konserwacja konstrukcyjna z użyciem nowych technik na przykładzie kościoła pw. św. Anny w Ząbkowicach Śląskich

Construction conservation using new technologies on the example of St. Anna's Church in Ząbkowice Śląskie

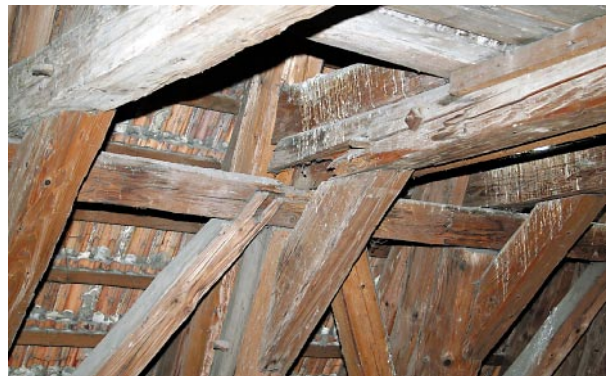
Numerous elements of rafter framing were cracked lengthwise, and some diagonally; moreover, some elements were seriously bent. In dovetail joints there was backlash between elements, numerous wooden pegs were missing, and some elements had slipped out of their sockets. Moreover in dovetail joints several tenons were damaged by fungi or insects – common house borers. Some collar beams in joints were practically destroyed by fungi, there were deep cavities in wood, or the joint section had been completely destroyed (fig. 5).

Ryc. 5. Jętka wzmocniona jednostronną nakładką drewnianą łączoną za pomocą śrub. Przekrój jętki w połączeniu całkowicie zniszczony przez grzyby
Fig. 5. Collar beam strengthened with a one-side wooden cover plates fixed with bolts. Cross section of the collar beam in the joint completely destroyed by fungi

Damaged collar beams were partially reinforced with one- or double-side wooden cover plates fixed with bolts (fig. 5). In case of the few rafters, the lower section was replaced, a too short lap joint was used in the place where it was resting on the purlin, and no combining elements were used (fig. 6).

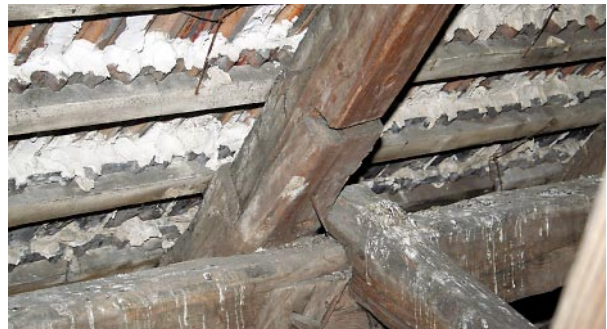
Ryc. 6. Niewłaściwe połączenie w miejscu sztukowania krokwi na płatwi
Fig. 6. Incorrect joining in the place where rafter was lengthened on the purlin

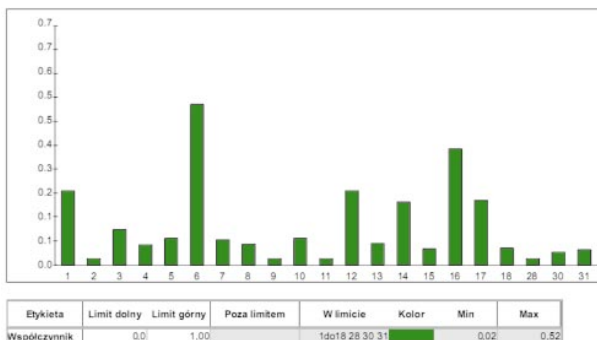
Static analysis of rafter framing showed maximum effort of the framing elements at the level of 52%, so there was no need to reinforce the rafter framing because of its load-carrying capacity. However, it was necessary to restore the load-carrying capacity of the intersections of timber elements in the damaged and joint intersection.

Ryc. 8. Wytyżenie prętów więzara B
Fig. 8. Effort diagram for rods in roof truss B

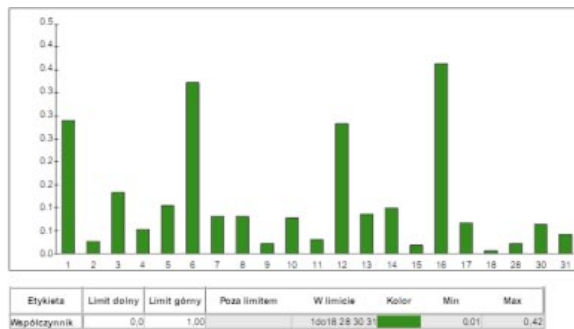
Ryc. 10. Wytyżenie prętów więzara D
Fig. 10. Effort diagram for rods in roof truss D

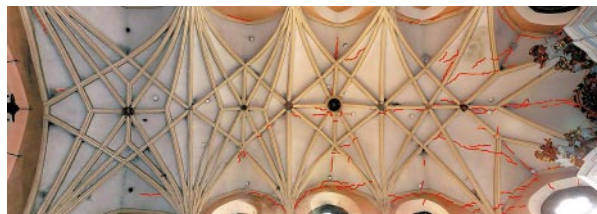
Slight deformations of squinches and ribs were visible from below. Cracks in squinches occurred in the vault both along the lunette keystone and diagonally (fig. 12). Moreover, there were there were cracks which ran through the joints in lower ribs.

Ryc. 12. Sklepienie nad prezbiterium – mapa zarysowań
Fig. 12. Vault over the presbytery – map of cracking

erture, injected under pressure. Cracks were cleaned and dried before performing injections. Moreover, they were sealed from beneath with graphite putty so that when the crack was being filled in the resin composition would not run out. After the cracks had been filled in and the resin composition had set, graphite putty was removed and the face layer of the cracks (from beneath) was filled in with lime mortar.

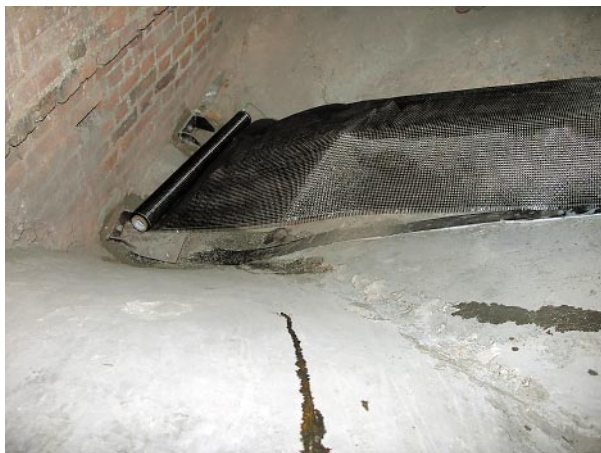
Ryc. 16. Instalacja taśm CFRP oraz siatek FRCM na żebrze sklepienia
Fig. 16. Installation of CFRP tapes and FRCM meshes of the vault rib

In the church of St. Anna in Ząbkowice Śląskie strengthening the vaults involved injection in cracks and scratches, gluing CFRP (Carbon Fibre Reinforced Polymers) tapes to the ribs and FRCM (Fibre Reinforced Cementitious Matrix) matrices on the ridge surface of the vaults.

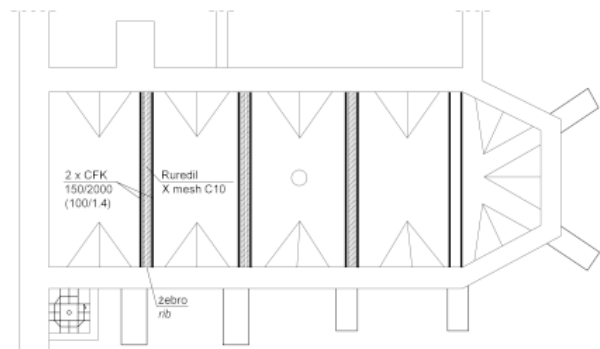
Ryc. 15. Rzut sklepień – wzmocnienie żeber
Fig. 15. Vault plan – rib reinforcement

CFRP carbon tapes were glued using an epoxy composition on the vaults, on both sides along the ribs (fig. 15). Anchoring the tapes to the walls was realized using steel elements and glued bolts. Directly before gluing, the rods on glued surfaces were sand-blast cleaned which is a condition ensuring adhesion of the resin composition. After dulling them at the ends with sandpaper, the tapes were joined to the end steel elements whose surface had been prepared by sand-blast cleaning, and glued together with an epoxy composition.

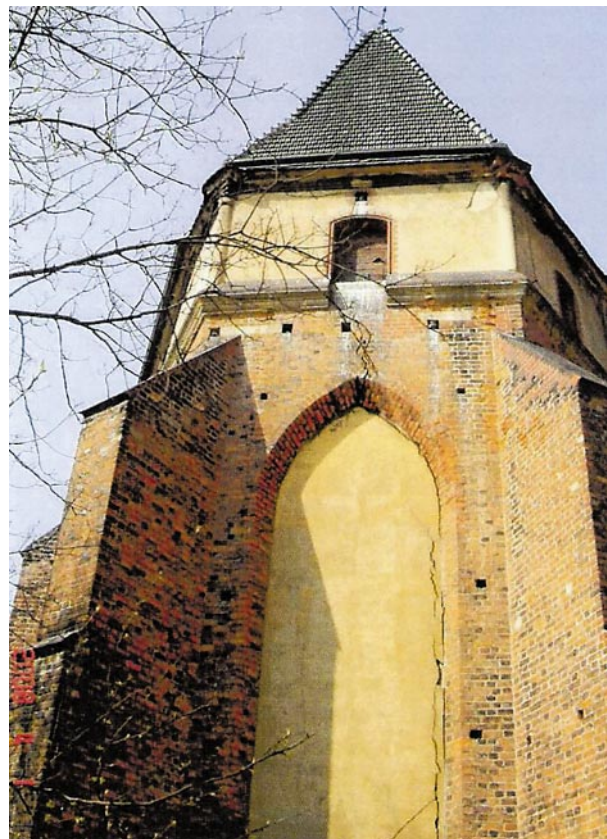
Ryc. 17. Ściana wschodnia prezbiterium – górna i środkowa partia ściany. Pionowe pęknięcie biegnące przez całą wysokość ściany. Pęknięcie wydziela blendę otworu okiennego
Fig. 17. East wall of the presbytery – upper and middle part of the wall. A vertical crack running the whole height of the wall. The crack highlights the blind window opening

The considerably thick presbytery walls were made from full ceramic brick on lime mortar. The walls were supported by brick buttresses on lime mortar. Inside the church the walls were plastered. Some bricks in the walls were corroded on the surface and fragments were missing. A gaping vertical crack was located in the east wall above the vaults (fig. 17). The crack ran along the whole height of the wall, in its middle section it ran along the edge of a blind window. In the added section of the wall, in the north-east corner, a decorative brick capital of a column had corroded brick elements in danger of falling. On the added section of the north-east wall there was vast seepage and mould bloom. In the window key in the north-east and south-east walls there were slight cracks.

After cleaning the gaping crack in the upper section of the east wall was injected with epoxy composition.

In places where they were cracked and scratched the walls were strengthened on both sides by gluing in steel rods 2Ø6 (34GS) in every 3 joint, on both sides of the wall. The rods were fitted in such a way that they reached 75 cm beyond the crack on each side. After the joints had been thoroughly cleaned and blown through with compressed air, they were filled in with the composition. Directly before gluing in the rod surface was prepared by sand blasting which is a condition ensuring adhesion of the resin composition.
