## Kościół w Prószkowie na Opolszczyźnie jako przykład powtarzalnych wyzwań przy ratowaniu historycznych obiektów budownictwa sakralnego – badania, wytyczne konstrukcyjno-konserwatorskie

### The church in Prószków in the Opole region as an example of repetitive challenges while saving historical church objects – research, construction and conservation guidelines

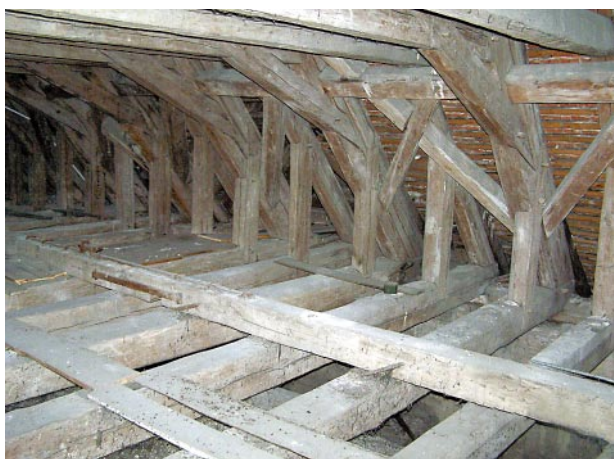
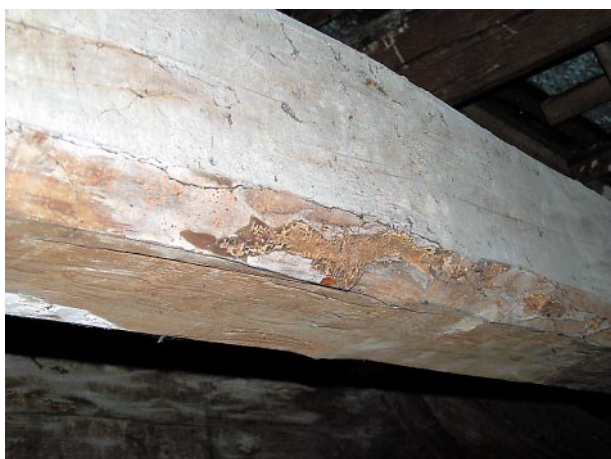
The main nave of the church building was covered with a gable roof, and a hipped roof in part with slope gradient of app. 110% (48°). The roof construction (its span reaching app. 10 m) consists of untypical wooden, rafter and collar beam trusses with double support post wall, strengthened with angle braces (fig. 3). An additional post wall, which was also strengthened with angle braces, was built over the collar beams. Rafter truss strut forces were transferred onto the wooden floor beams – bowstrings resting on outer walls by means of wooden wall plates. Floor beams in the loft remain uncovered and have not been finished with a typical floor, they were only fitted with wooden planks (gangways) serving individual people to move around in the loft space. The loft floor is not meant to carry any utility loads besides its own dead weight and the weight of individual people with tools. Directly under the ceiling beams there is an independent brick barrel vault underneath decorated with polychrome. During the research conducted in the object, it was found out that timber was damaged in places, which was caused by biological corrosion resulting from insects feeding – wood destroying pests. House Longhorn Beetle (*Hylotrupes bajulus*) and Common Furniture Beetle (*Anobium punctatum*) were identified. Dam-

age reached locally to the depth of 0.5 cm, however, the infestation was of general character, and it was found out to be inactive. The measured mass humidity of wood reached the level of  $9 \div 13\%$ .

Besides traces of insects feeding, the timber of the rafter framing was found out to have been infested with fungus of the *Corticium laeve Pers* genus. Wood was infected on the surface; the fungus has not yet caused significant damage to the timber roof structure.

Ryc. 3, 4. Konstrukcja dachu i efekt żerowania owadów – technicznych szkodników drewna na elemencie więźby dachowej  
 Fig. 3, 4. Roof construction and the effects of insects feeding – wood destroying pests on an element of rafter framing

Within the conducted repair work previously approved by the Opole Voivodeship Monument Conservator, timber rafter framing was impregnated against biological wood destroying pests and against fire, using agents fit for use in such objects (initially chemical removal of the above mentioned pests was suggested with the use of toxic gases).

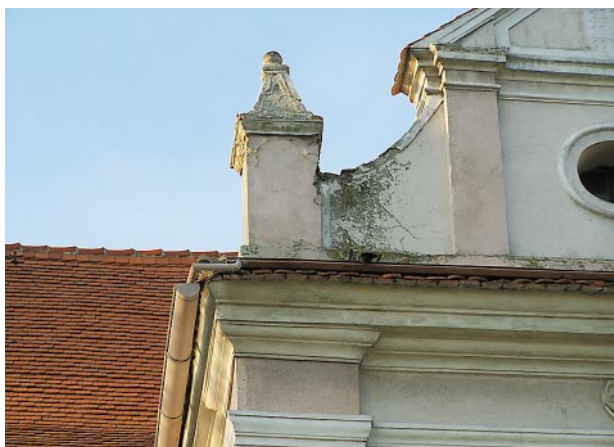
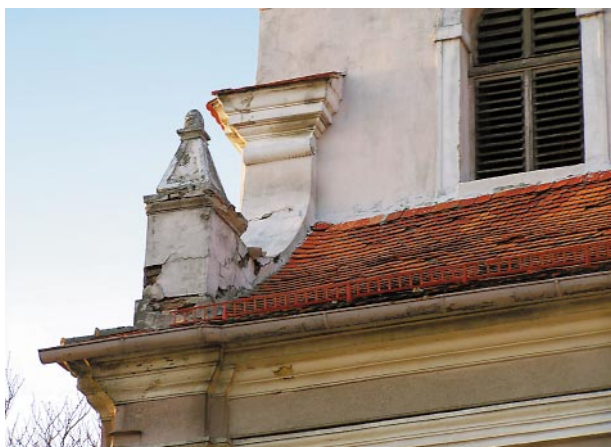
Ryc. 5, 6. Uszkodzenia murowanych elementów attyk oraz ścian  
 Fig. 5, 6. Damage to masonry elements of attics and walls

though dating to the more distant past can be found in the strips of walls under the eaves and in vertical strips in the vicinity of downpipes. Seriously damaged bricks can be found in fragments of the attics and the tower walls (fig. 5, 6). Cellar or foundation walls have no damp-proof insulation, either horizontal or vertical.

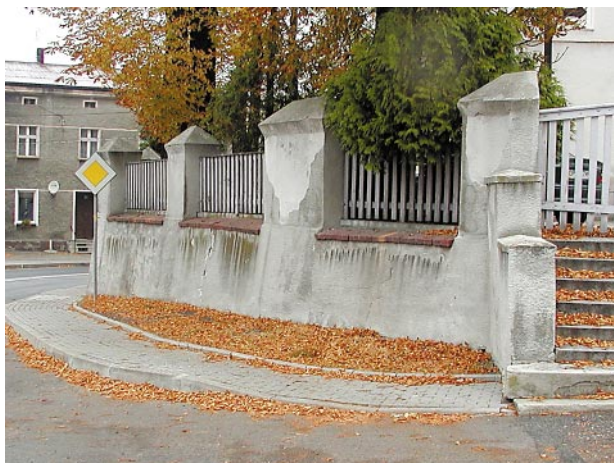
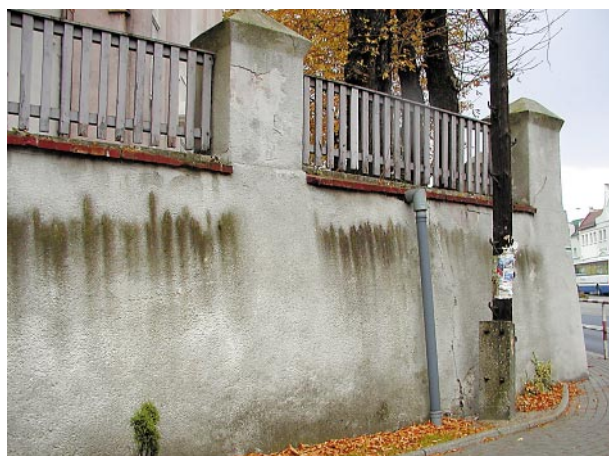
The church building was erected on an escarpment elevated by app.  $1.25 \div 2.70$  m above the area (on the west side bordering directly on a voivodeship road). Originally the object was partially founded on the subsoil, and partially on made ground (northern wall). Such a long time of its exploitation has not yet resulted in full compression of made ground on the foundation level and below, just the opposite. The hydrographic conditions around the building which are still unregulated and intensive traffic on the adjacent road cause its further destruction. The above observations were confirmed by the evaluation of the escarpment technical condition conducted by the team of professor dr hab. Marek Pozzi from Silesian Polytechnic in April 2008, in which it was found out that damp patches visible on the church walls are connected with badly functioning system draining rainwater collected from the roof – including lack of functioning drainage pipes to carry water from downpipes outside the escarpment. It did not rule out the possibility of retaining elements of the escarpment being damaged by roots of trees densely growing round the perimeter of the church. According to geologists, the close proximity of a primary road with intensive lorry traffic is an additional factor aggravating the process (fig. 7, 8).

Ryc. 7, 8. Pęknięcia i ślady silnych zawilgoceń muru oporowego okalającego skarpy  
 Fig. 7, 8. Cracks and traces of damp patches on the retaining wall surrounding the escarpment

The technical condition of the escarpment was pronounced to be very poor (emergency). It is deformed and unstable, and requires immediate action which will stop the process of its destruction and ensure its stability and durability. It is expected that the escarpment will be prevented from further sliding and deformation by leaving the existing retaining walls and strengthening them round the perimeter with the use of steel bowstrings joined to the massive reinforced concrete buttresses, also spaced round the escarpment perimeter. The suggested solution is presented in fig. 11, 12.

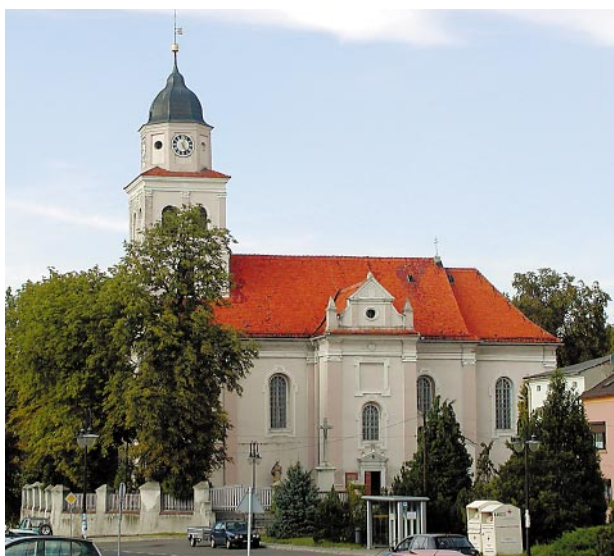
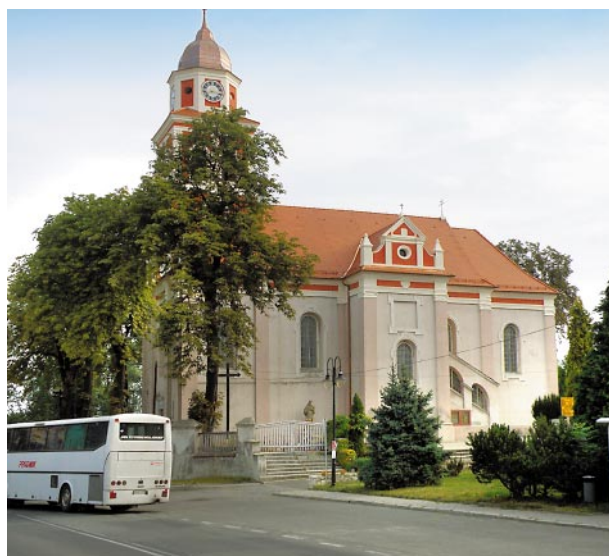
The technical condition of the church, after completing the first stage of the work including renovation of the selected elements of the building [fig. 9, 10] should be regarded as satisfactory, though only at the level of the roof cornice and above. The remaining parts of the outer walls of the building still require urgent protection against external moisture and capillary ascent. Another additional anchoring of the building is also necessary, but the choice of type and manner of anchoring can be made only after its foundations have been stabilised, and the kind and location of reinforcement has been justified by calculations. Replacement of plaster and coats of paint, both on the outside and partially on the inside (in stretches close to the floor) will be unavoidable. The above is connected with the necessity of removing the existing plaster, and drying the building either naturally or mechanically. It will also require filling in mortar missing from joints, filling in gaps, cracks and delaminations using one of the injection methods or introducing flexible polymer connections [5].

Ryc. 9, 10. Widok kościoła przed oraz po wykonaniu pierwszego etapu prac remontowych i konserwatorskich  
 Fig. 9, 10. View of the church before and after completing the first stage of renovation and conservation work

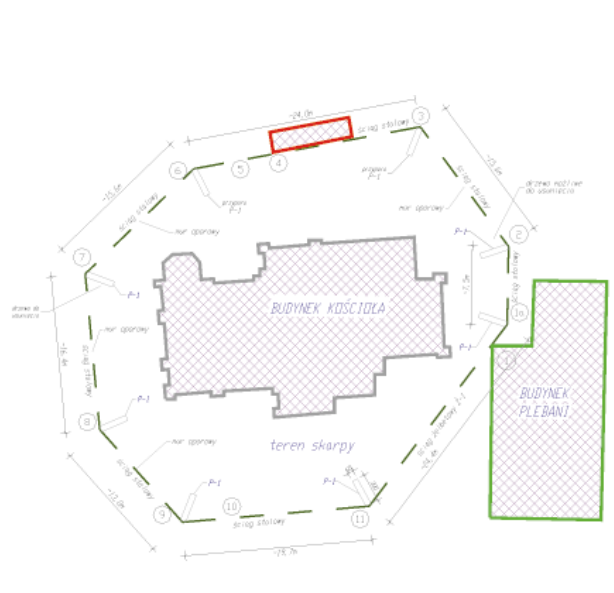
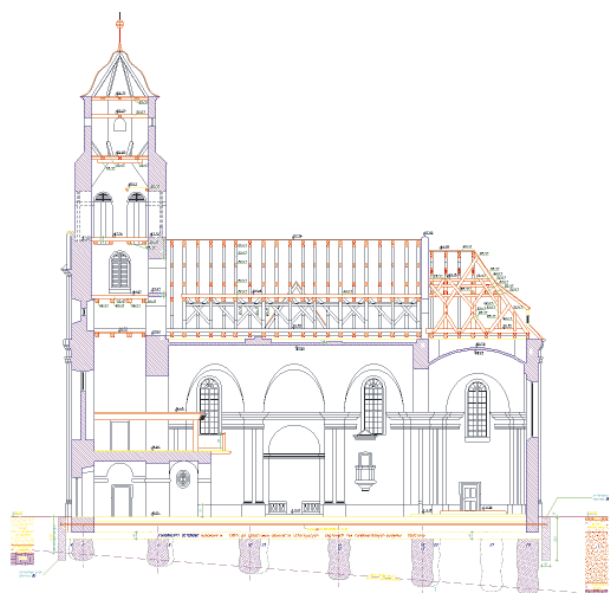
Ryc. 11, 12. Propozycja wzmocnienia skarpy oraz fundamentów kościoła  
 Fig. 11, 12. Proposal of strengthening the escarpment and the church foundations
