Danuta Barnat-Hunek, Anna Iwanek

Badania nad hydrofobizacją zniszczonych murów ceglanych na przykładzie Pawilonu I Szpitala Tworkowskiego w Pruszkowie

Research on the use of hydrophobisation for damaged brick walls. The First Pavilion of the Tworkowski Hospital in Pruszków

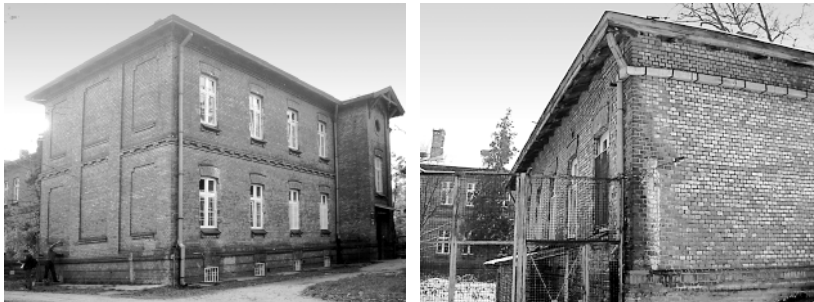
Ryc. 5, 6. Stan techniczny ceglanych elewacji pawilonu
Fig. 5, 6. Technical condition of brick elevations of the pavilion

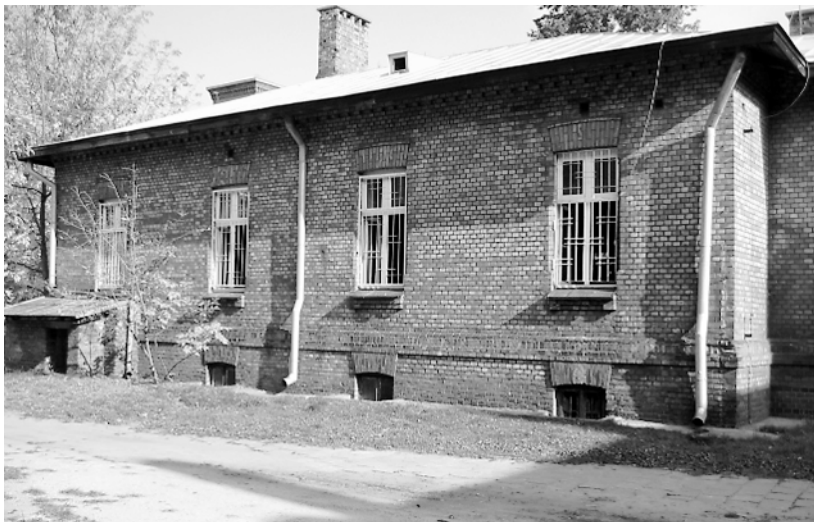
Ryc. 7. Poziom terenu znajduje się powyżej opaski wokół budynku. Brak odpowiedniej niwelacji terenu [1]
Fig. 7. Ground level is located slightly above the finish casing round the building. Lack of appropriate ground levelling [1]

Na dziedzińcu pomiędzy dwoma segmentami poziom terenu znajduje się powyżej opaski wokół budynku, co uniemożliwia prawidłowe odprowadzenie wody opadowej od budynku.

Teren wokół budynku jest nieuporządkowany, brak jest odpowiedniej niwelacji terenu pozwalającej na prawidłowe odprowadzenie wód opadowych.

mą izolację wtórną ław fundamentowych i pionową izolację przeciwwilgociową murów. Konieczne jest także prawidłowe zaprojektowanie ukształtowania terenu i zapewnienie właściwego odprowadzenia wody opadowej poza budynek, wykonanie kanalizacji deszczowej, demontaż starej opaski betonowej wokół budynku oraz wykonanie nowej ze żwiru o uziarnieniu od 32 do 64 mm na podsypce piaskowej. Również studzienki betonowe przy oknach piwnicznych wymagają prac naprawczych i izolacyjnych na styku z gruntem i ścianą budynku.

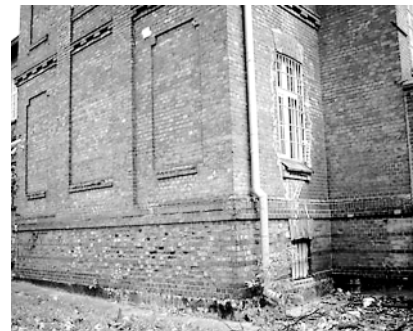
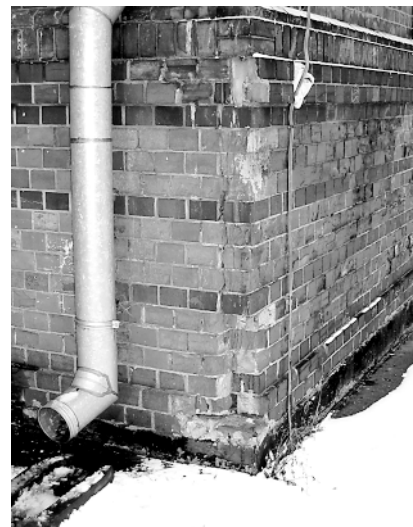
Ryc. 8, 9. Stan techniczny ceglanych elewacji pawilonu. Uszkodzenia dolnej części murów wynikające z dużego zawilgocenia, korozji mrozowej i obecności soli rozpuszczalnych [2]
Fig. 8, 9. Technical condition of brick elevations of the pavilion. Damage of the bottom section of the wall resulting from excessive moisture, frost corrosion and the presence of soluble salts [2]

Wnioski wynikające z badań i oględzin są następujące: Stan techniczny murów i tynków wewnętrznych jest miejscowo bardzo zły. Przyczyną takiego stanu jest podciąganie kapilarne wody wraz z solami rozpuszczalnymi w wodzie w wyniku nieszczelności lub braku izolacji przeciwwodnej. Inną przyczyną obszernych zacieków wody są uszkodzone obróbki blacharskie na dachu i skorodowane rynny leżące.

Nie zaleca się hydrofobizacji ani impregnacji cegły na wysokość do około 1 m n.p.t., ponieważ badania wykazały średnie i wysokie stężenie soli rozpuszczalnych w wodzie. Wyklucza to wykonywanie tego typu zabiegów, ponieważ mogłyby krystalizować sole w strefie przypowierzchniowej muru, co doprowadziłoby do zniszczenia tej strefy. Zaleca się natomiast wykonanie hydrofobizacji powyżej 1 m n.p.t., po uprzednim wykonaniu badań laboratoryjnych skuteczności hydrofobizacji.

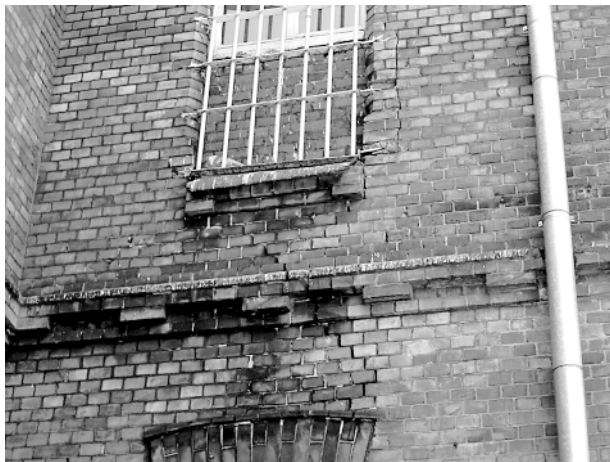
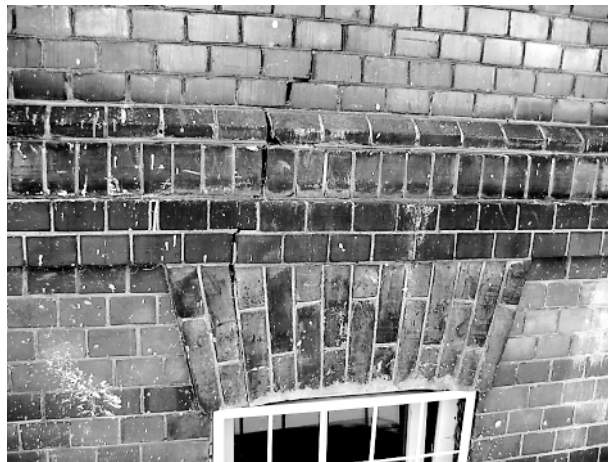
Zauważono wyraźne pęknięcia nadproży na wszystkich kondygnacjach w tym samym pionowym rzędzie okien w wyniku nawodnienia gruntu z jednej strony budynku.

Obróbki blacharskie, rynny i rury spustowe są w znacznym stopniu uszkodzone, podziurawione i sko-

rodowane. Taki stan powoduje zawilgocenie ścian zewnętrznych, korozję cegieł i zaprawy.

Ryc. 10, 11. Uszkodzenia murów i nadproży w rejonie otworów okiennych. Zły stan techniczny obróbek blacharskich [2]
Fig. 10, 11. Damage to walls and lintels in the area of window openings. Poor technical condition of flashing [2]

Należy naprawić lokalne zarysowania z zastosowaniem systemu Helfix i metodą iniekcji.

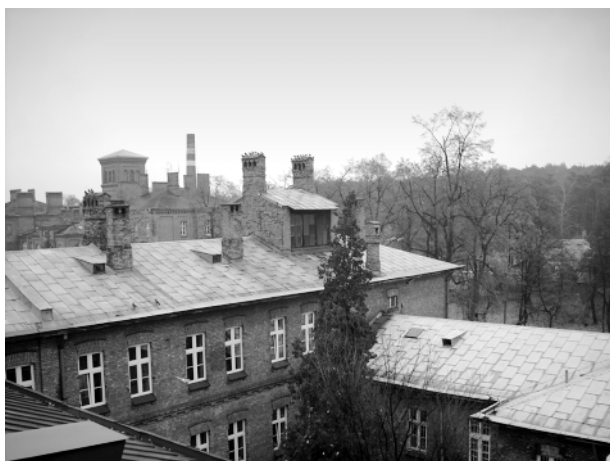
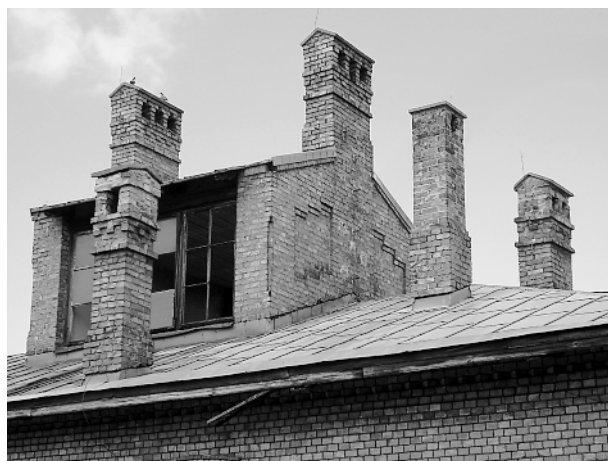
W części parterowej pokrycie jest częściowo skorodowane i uszkodzone. Nieszczelności warstwy stwarzają możliwość powstania zawilgoceń i zacieków na elementach więźby dachowej i stropu ostatniej kondygnacji.

W części piętrowej wymieniono pokrycie. Jednakże w dalszym ciągu występują przecieki z powodu nieprawidłowego i niedokładnego wykonania warstwy z blachy powlekanej.

Ryc. 12, 13. Dach pokryty blachą stalową ocynkowaną. Zły stan techniczny pokrycia, obróbek blacharskich i kominów (zdjęcia autorów)
Fig. 12, 13. Roof covered with zinc-coated steel sheets. Poor technical condition of roof covering, flashing and chimneys (photos by authors)

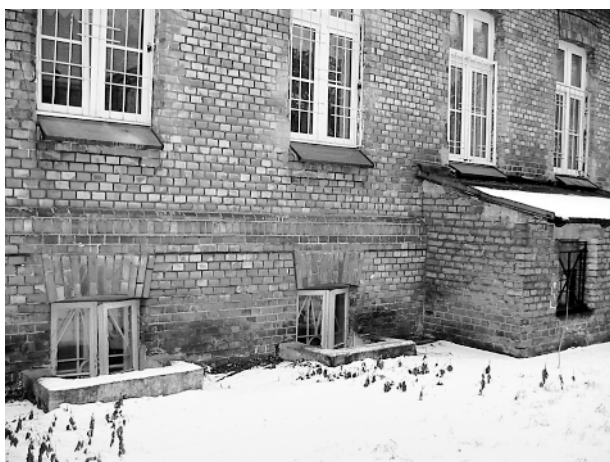
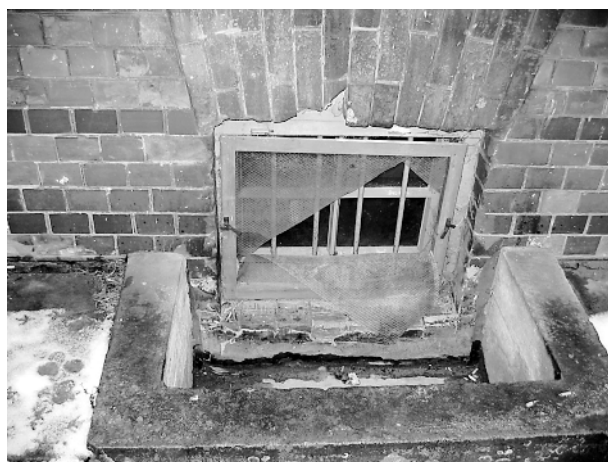
Zewnętrzne studzienki (kosze) doświetlające, znajdujące się przy oknach piwnicy, są częściowo zniszczone, skorodowane, bez izolacji przeciwwilgociowej od strony gruntu. Nie wykonano również odpowiedniego odprowadzenia wód opadowych ze studzienek [2, 4].

Powyższe nieprawidłowości i brak izolacji przeciwwodnej studzienek powodują zawilgocenie i zasolenie ścian piwnic oraz stwarzają dogodne warunki do rozwoju korozji biologicznej.

Ryc. 14, 15. Strefa przyziemia budynku. Stan techniczny cokołu, koszy okien piwnicznych. Brak prawidłowych izolacji przeciwwodnych i odprowadzenia wód opadowych [2]
Fig. 14, 15. Basement zone of the building. Technical condition of the set-off and cellar windows embrasures. Lack of proper waterproofing and precipitation draining [2]

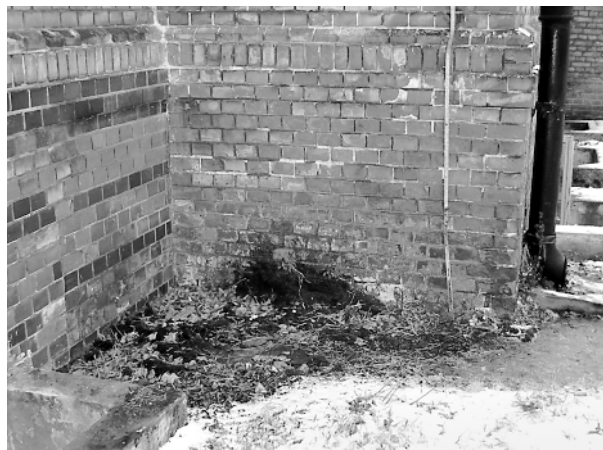
Ryc. 16. Strefa przyziemia budynku. Korozja biologiczna muru – glony, mchy [2]

Fig. 16. Basement zone of the building. Biological corrosion of the wall – algae, mosses [2]

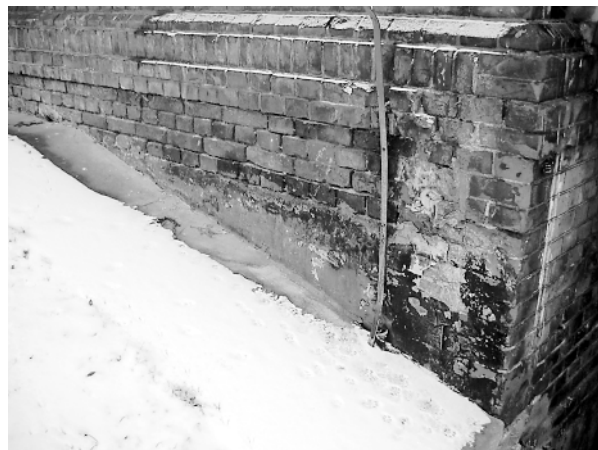
W czasie badań na ścianach fundamentowych stwierdzono obecność fragmentów zniszczonej izolacji poziomej, przeciwwilgociowej składającej się z lepiku smołowego gr. 6 – 8 mm. Izolację pionową ścian zewnętrznych wykonano w przeważającej części z emulsji asfaltowej na zimno. Jednakże podczas wizji lokalnych i badań makroskopowych nie stwierdzono izolacji nigdzie poza niewielkim odcinkami. W przeważającej części izolacja ta jest w bardzo złym stanie technicznym [2].

Ryc. 17. Strefa przyziemia budynku. Zły stan techniczny izolacji przeciwwodnych [2]

Fig. 17. Basement zone of the building. Poor technical condition of waterproofing [2]

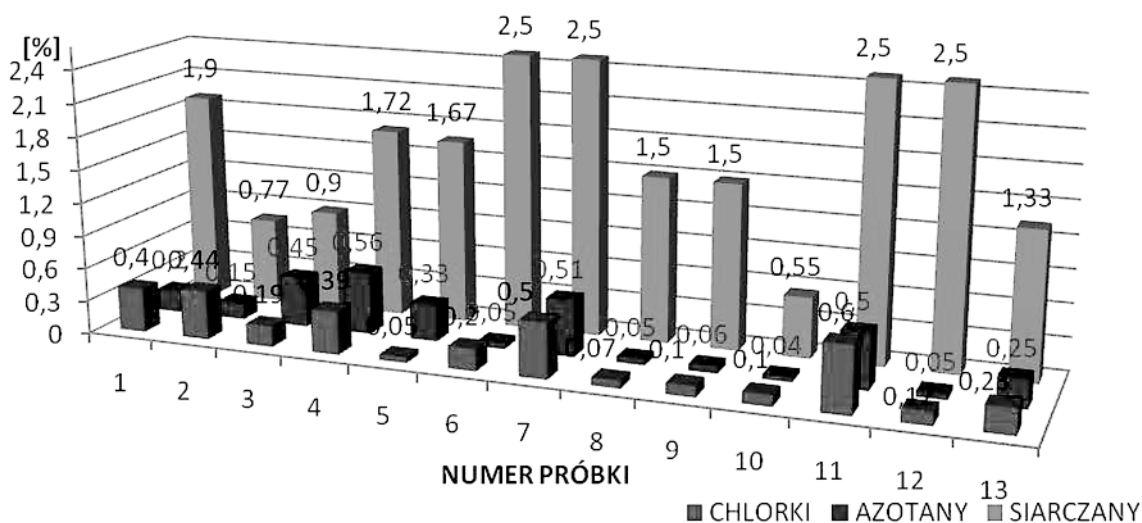
Wyniki badań stopnia zasolenia próbek pobranych z muru na wysokości 30 – 100 cm n.p.t. przedstawiono na wykresie (ryc. 18) [2]. Prezentacje pozostałych wyników badań (powyżej 100 cm n.p.t. pominięto w artykule, ponieważ wszystkie próbki wykazały niski stopień zasolenia).

Badania laboratoryjne potwierdziły średni i wysoki stopień zasolenia siarczanami (od 0,55 do >2%), które transportowane są z wodą z przyległego terenu. Siarczany powstają między innymi w procesach gnilnych przyległej do budynku flory.

Zawilgocenie obiektu jest największe od poziomu terenu do około 0,9 – 1 m n.p.t. (wilgotność 6–13%). Powyżej 1 m wilgotność elewacji kształtuje się na poziomie 1 – 3%, czyli nie przekracza dopuszczalnej wartości.

Ryc. 18. Wyniki badań – stopień zasolenia badanych próbek [2]
