## Wzmocnienie dachu z drewna klejonego poprzez zmianę schematu statycznego

## Glulam timber roof strengthening by changing its static scheme

The paper presents the method of strengthening of the new glulam timber roof frames in a 16<sup>th</sup> century historical granary. The frames have been supported in the roof ridge joints by steel structure. The effect of the strengthening has been achieved by lifting of ridge joints.

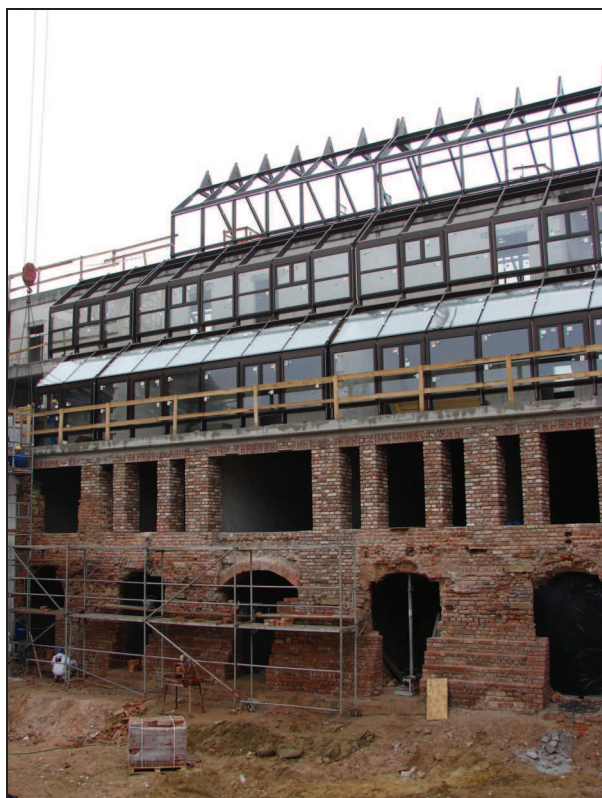
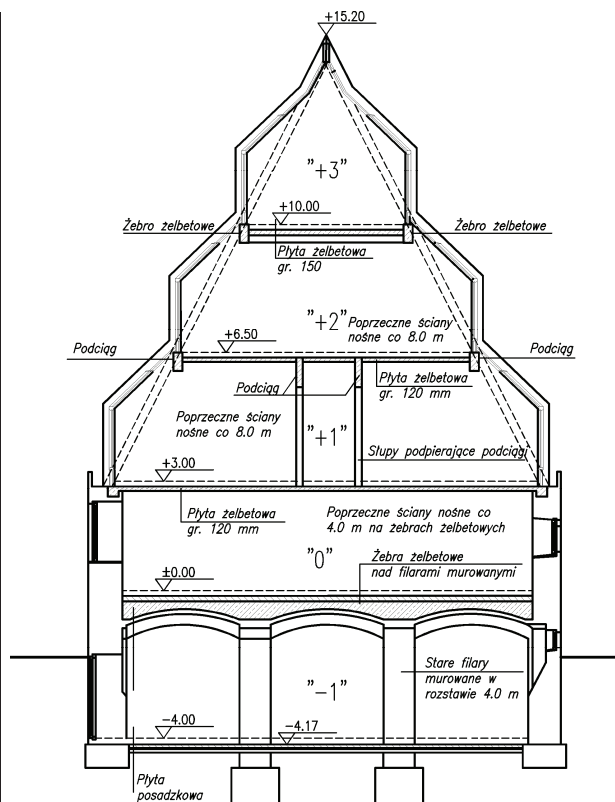
In 2007, a new owner of the building decided to remodel it into an apartment building. 3 floors of reinforced concrete were built above the basement vaults, maintaining the roof structure similar to the original one (fig. 1). The roof was designed and made of glulam timber in the form of frames with varied static schemes:

Rys. 1. Widok dachu w czasie budowy oraz przekrój przez budynek  
 Fig. 1. General view of roof and the building vertical cross section

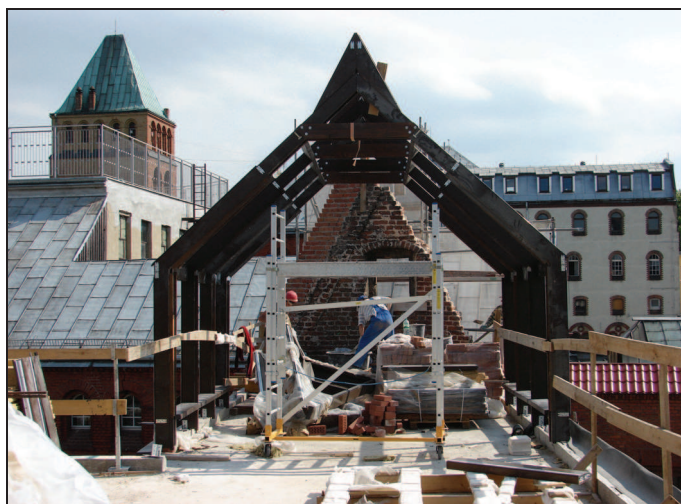
The construction of the roof at level +1 and +2 behaved correctly, whereas level +3 demonstrated specific deformations already at the assembly stage, after glass load was applied to the roof slopes. Fig. 2 shows the deformation pattern of the frame structure.

The frames seen in fig. 2 were made of 6×15 cm glulam timber. The deformations were caused by too weak frame corners which were not rigid enough as bending moments are the biggest in these places.

According to the static calculations made by the designer of the roof the value of the bending moment from complete loads in the frame corner was almost 9 kNm, which causes bending stresses in timber of about 40 MPa, so it

od kompletnych obciążeń w narożu ramy wynosiła prawie 9 kNm, który powoduje naprężenia zginające w drewnie rzędu 40 MPa, a więc przekracza zarówno obliczeniową wytrzymałość drewna na zginanie, jak i praktycznie wyklucza możliwość skonstruowania sztywnego połączenia pomiędzy ryglem a słupkiem ramy drewnianej.

Rys. 2. Charakter odkształceń dachu  
Fig. 2. The roof deformation pattern

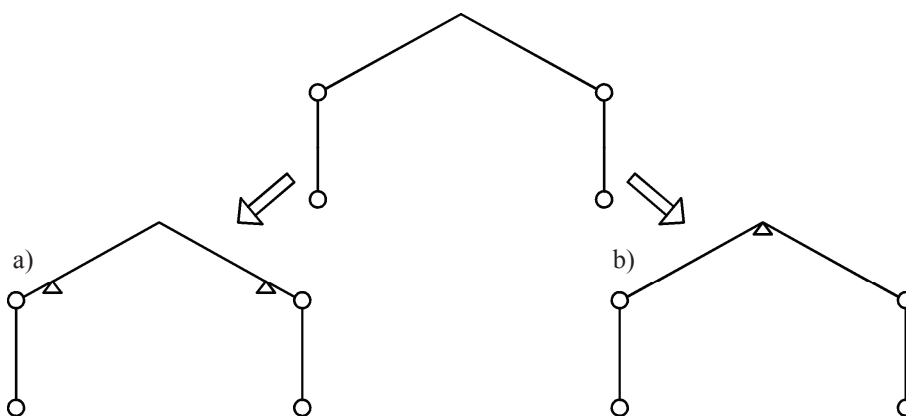
Rys. 3. Sposoby zmiany schematu statycznego ram drewnianych  
Fig. 3. Methods of timber frame static scheme modification

- wariant 1: poprzez wprowadzenie 2 płatwi w narożach ram drewnianych na podobieństwo układu płatwiowo-kleszczowego (rys. 3a),
- wariant 2: poprzez podparcie kaleniczy ramy płatwią kalenicową (rys. 3b).

- variant 1: inserting two purlins in the timber frame corners similar to purlin and ties roof truss (fig. 3a),
- variant 2: supporting the roof ridge with a ridge purlin (fig. 3b).

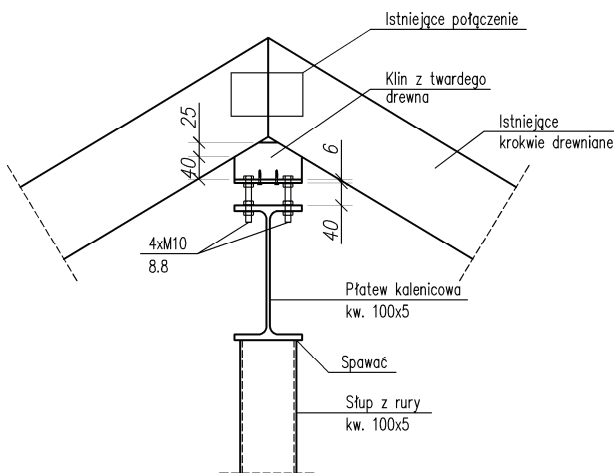
Rys. 4. Konstrukcja podparcia węzła kalenicowego płytą stalową  
Fig. 4. Steel purlin structure supporting roof ridge joints

The roof ridge joints were supported with a IPE240 steel purlin member based on 100×5 square columns. The steel columns were placed

In order to assure the cooperation between the new and old elements an adjustable connection was designed, enabling pushing of the existing roof structure upwards as in fig. 4 and 5. After assembling the steel structure the preliminary stresses were applied to the supporting system by tightening the bolts, which are seen in fig. 4 and 5. This mechanism also enabled the partial straightening of the deformed timber construction.

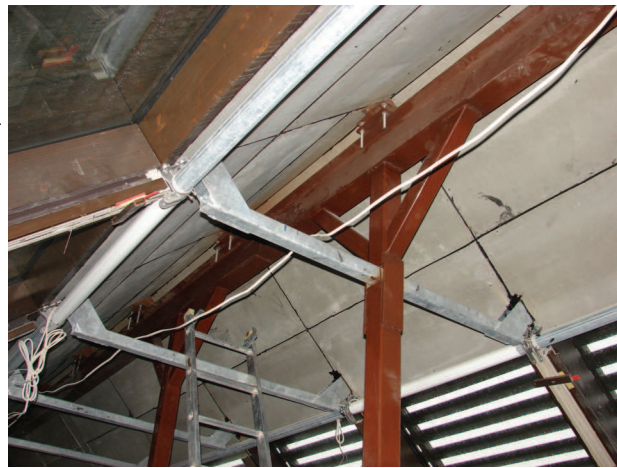
Rys. 5. Wykonane wzmocnienie dachu  
Fig. 5. Roof ridge after strengthening

irregularly 6 to 8 m apart from one another as they were integrated into the layout of the partition walls in the attic. In order to reduce the bending of the purlin above the ceiling small steel braces were added (fig. 5). The purlin was transported to the attic in short sections which were then welded, lifted and placed on the columns.
