Kolegiata Św. Trójcy w Ołyce na Wołyniu (Ukraina) – rejestracja stanu zachowania, problemy konserwatorskie

The Holy Trinity Collegiate Church in Ołyka in Volhynia (Ukraine) – records of preserved condition and maintenance problems

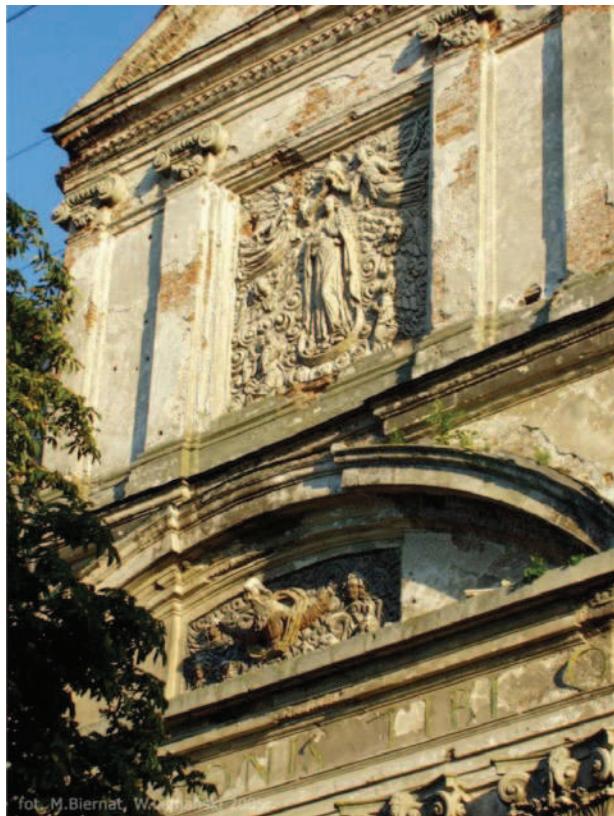
Rys. 3. Górný ryzalit fasady – fragment (fot. M. Biernat)
Fig. 3. The part of the upper part of the façade
(photo by M. Biernat)

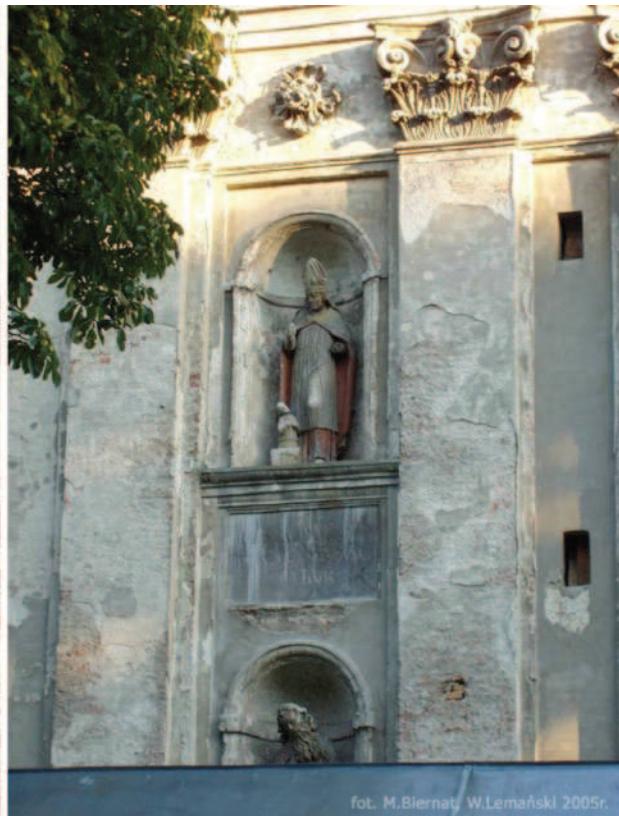
kie rzeźby szczęśliwie zostały zachowane, choć mają pewne braki. Postać św. Wojciech jest w dość dobrym stanie, choć uzupełnienia wymagają same dlonie oraz lewa stopa. Rzeźba św. Piotra nie ma rąk od nadgarstka i przodu stóp. Posąg św. Stanisława, umieszczony w górnej wnęce po prawej stronie nie ma pastorału ani lewej dłoni. U stóp figury znajduje się mała figura donatora- również bez obu dloni. W posagu św. Piotra brak lewej dłoni i przedniego fragmentu lewej stopy. Uzupełnienia częściowego wymagają też palce prawej dłoni, trzymające książkę. Pod wnękami w płytach wnękach z płasko profilowaną ramą umieszczono tablice z czarnego marmuru, na których wykuto napisy łacińskie określające świętych, jednak bez wymieniania bezpośrednio ich imion. Tak więc pod postacią św. Wojciecha jest płyta z napisem *SARMATICAEGEN*, a w drugim: *TISINSTRUCTOR*. Marmur płyty bardzo zmatowiał z uszkodzeniami w części dolnej. Napis wykuto dużymi rzymskimi kapitalikami. Rozmieszczony został równomiernie na całej tablicy w 2 rzędach, jednak bez względu na podział liter w wyrazie. W pierwszym rzędzie mamy więc litery: *SARMATICAEGEN*, a w drugim: *TISINSTRUCTOR*. Pod wnęką z posagiem św. Piotra powinna być płyta z tego samego czarnego marmuru z napisem: „Iani tor Caeli” wskazujący na tego właśnie świętego. Tablica ta była jeszcze przed wojną, gdyż znajdujemy ją na przedwojennych fotografach i w opisie Tomkowicza. Niestety przez jej stosunkowo niskie umiejscowienie na fasadzie, stała się stosunkowo łatwym łupem złodziei, prawdopodobnie już po II wojnie światowej. Podobnie znikła tablica spod najwyższej wnęki po prawej stronie. Wg Tomkowicza był tam napis określający św. Pawła: *MVNDI MAGISTER*. Zachowała się natomiast wyższa tablica, umieszczona pod wnęką ze św. Stanisławem. Tym razem napis *TRIENNALIS MORTVI IN POLONIA SVSCITATOR* rozmieszczono w 3 rzędach, rozkładając podobnie jak w tablicy przeciwnie liter tak by w całości wypełniły pole, bez odstępów i bez względu na układ w wyrazie. tak więc pierwszy rząd stanowi napis: *TRIENNALISMORTVI*, kolejny: *INPOLONIASVSCI* a w ostatnim rzędzie pozostał wyśrodkowany napis: *TATOR* Mimo używania kapitalików, napisy wyróżniają początek wyrazu przez nieznaczne powiększenie początkowej litery wyrazu.

ue of St. Adalbert is in good condition, although the hands and the left foot need to be supplemented. The statue of St. Peter is devoid of hands from the wrist and the front part of the feet. The statue of St. Stanislaw placed in the upper recess on the right side does not have a crosier and left hand. At the bottom of the statue there is a little statue of the founder, which is also devoid of both hands. The fingers of the right hand holding a book also need to be supplemented. Under the recesses and in shallow recesses with flat profiled frame, black marble boards were placed, on which they carved Latin inscriptions of names of the saints, however, no names were mentioned directly. Thus, under the statue of St. Adalbert there is a board with the inscription saying *SARMATICAEGEN*, and: *TISINSTRUCTOR*. The board marble is faded and its upper part is damaged. The inscription was carved in Roman small caps. The inscription was distributed evenly across the entire board in 2 rows, however, regardless of the division of letters in a word. Thus, there are the following letters in the first row: *SARMATICAEGEN*, and: *TISINSTRUCTOR* in the other row. Under the recess with the statue of St. Peter there should be a board made of the same marble with the inscription of “Iani tor Cae-li” indicating to the patron saint. The board used to be there even before WWII, as we can find it in the pre-war photographs and the description delivered by Tomkowicz. Unfortunately, due to the fact that it was placed low on the façade, it could have been easily stolen by thieves probably after WWII. The board located under the lowest recess on the right side was probably stolen as well. According to Tomkowicz, the board contained the inscription of *MVNDI MAGISTER*, which identified St. Paul. The board located higher and under the recess with the statue of St. Stanislaw has been preserved. In this case, the inscription of *TRIENNALIS MORTVI IN POLONIA SVSCITATOR* was distributed in 3 rows, similarly to the opposite table, with letters arranged in such a manner that they fill the entire field without any spaces and regardless of arrangement of the letters in a word. Thus, the first row contains the following inscription: *TRIENNALISMORTVI*, the other: *INPOLONIASVSCI* and the last one has the following inscription in the middle: *TATOR*. In spite of the use of small caps, the words are distinguished by slightly enlarged first letters.

Rys. 4. Posag św. Stanisława we wnęce z figurką donatora u stóp – fragment fasady (fot. M. Biernat)
Fig. 4. Statue of St. Stanislaus in the niche with the donor figure beneath – part of façade (photo by M. Biernat)

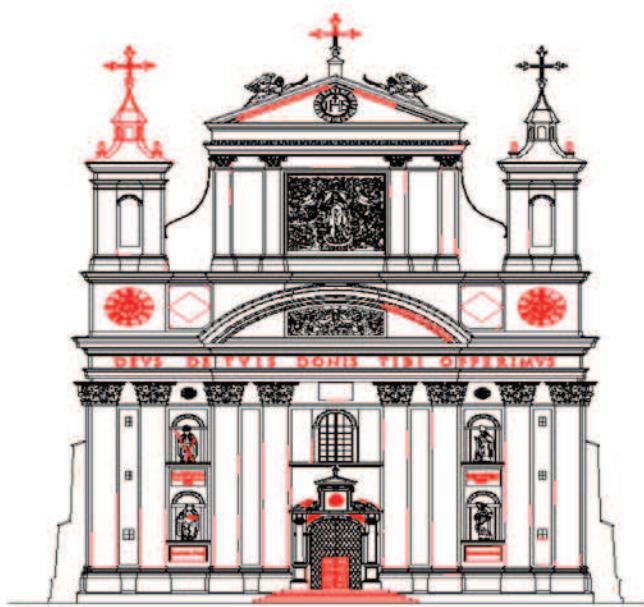
Rys. 5. Fasada kolegiaty (uzupełniane elementy zaznaczone innym kolorem)

Fig. 5. The façade of Collegiate (the supplemented elements are marked with other colour)

Zestawienie rysunku inwentaryzacyjnego z próbą rekonstrukcji, pokazuje procent uzupełnień, wyrysowanych na podstawie archiwalnych fotografii. W projekcie rekonstrukcji uzupełniane elementy zaznaczono innym kolorem (rys. 5).

The comparison between the survey drawing and the reconstruction attempt shows the percentage of supplementations as drawn on the basis of archival photographs. In the reconstruction design the supplemented elements are marked with other colour (fig. 5).

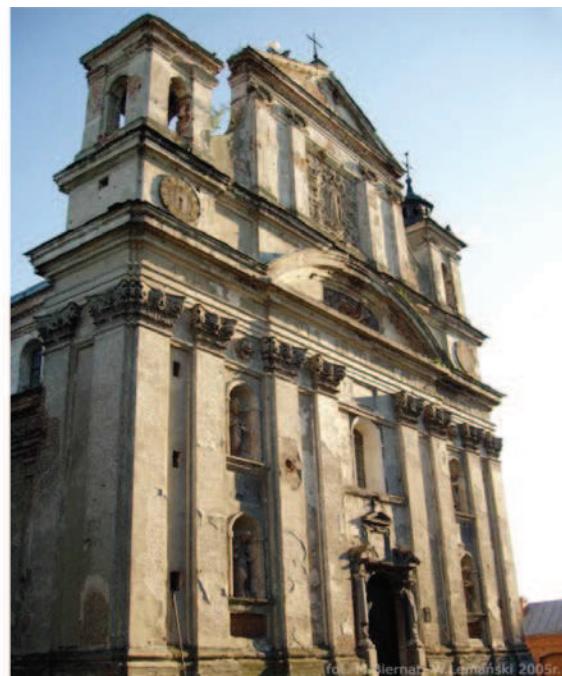
Rys. 6. Fasada kolegiaty (fot. M. Biernat)

Fig. 6. The façade of Collegiate (photo by M. Biernat)

The collegiate church does not have horizontal insulation, which would separate the wall from foundations. In Ołyka there is a high level of ground waters and both the castle and the city are surrounded by numerous pools. The dampness contained in the earth is absorbed by walls and its components such as chlorides, nitrates and sulphates merge with water steam in the air and create spills in the form

of absorbent salt effloresce. The salts contained in porous materials spread with the water. Salt crystallisation results in splitting and lamination of the structure and causes corrosion pits, which are easily discernible in the bottom parts of the façade. The fragments of cornices or frames were also damaged due to long-term defects in metalwork of the drip edges or crowning cornices. The notorious flow of storm water practically washed out the marble profiles of the detail. Each crack is also potentially dangerous due to the fact that it accepts plant seeds brought by wind. If a plant is rooted, the roots may split the stone. The winter period is also dangerous for the damaged detail. The ice formed from water accumulated in the crack may spilt the stone further. Finally, one has to take into account a large number of elements of detail decoration, which are considerably protruding over the face, which makes it a perfect place for birds to sit on. Everyone knows that bird excrements have caustic properties and, therefore, they are dangerous for the stone structure. The wooden dials of clocks are prone to loss of their mechanical properties due to unfavourable weather conditions. Weakening of the clock structure may lead to loss of adhesion of other layers found beneath. Temperature fluctuations, sudden changes and the increase in humidity are instantaneously recorded by such a sensitive and unstable tissue as cellulose. As a result of this, it loses its coherence and timber starts to decay. Additionally, favourable weather conditions caused the timber to be attacked by pests such as *the common furniture beetle* (*anobium punctatum*), as results from an initial observation. Corridors are bored, most of all, in the early timber area and they are filled with starch and oval excrements. The pest creates round outlet holes with the diameter of 2-3 mm. *The common furniture beetle* (*anobidae*) attacks both the timber of both coniferous and deciduous trees.

Any maintenance and renovation works may commence only upon performance of specialist research, which will make it possible to make proper decisions in order to protect the building. The selection of recourses and determination of order of their use must result from the technological knowledge of the facility and deep awareness of hazards caused by improper activities resulting from our ignorance. The applied solutions not only have to guarantee effectiveness, but also the least reasonable interference in the original structure of the building in compliance with any care and safety measures. Upon separation of the foundations of the facility from dampness sources, we may proceed to perform further protective activities (i.e. consolidation and reinforcement and even possi-

ble replacement of structural elements). Another stage shall involve desalination, disinfection and extermination of insects (stone and timber). Next, we shall proceed to surface wood preservation by ways of drilled holes or injection, supplementation of effects and aesthetic maintenance. It is also essential that a net protecting protruding cornices and sculptures against birds should be installed as soon as possible.
