Grzegorz Dmochowski*

Piotr Berkowski*

Wpływ głębokich wykopów na stan techniczny historycznej zabudowy

Influence of deep excavations on technical condition of historical buildings

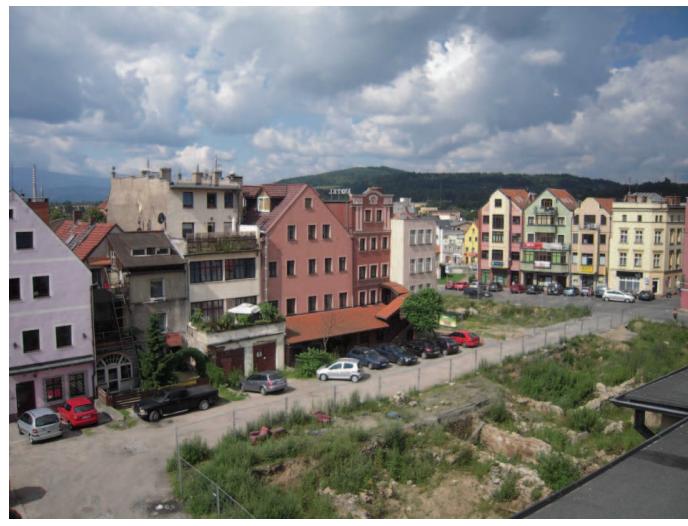
up late in 19th or early in 20th century (fig. 1). Nevertheless, these buildings were raised on the remains of old, often medieval structures, recognizable thanks to archival documentation and archeological reveals. Buildings are built in traditional way – brick walls, masonry vaults over cellars and wooden ones on higher floors, or rarely solid floors in case of major repairs, and roof framings are made of timber.

Rys. 1. Widok ogólny terenu projektowanego wykopu i sąsiadujących budynków
Fig. 1. General view of excavation area and surrounding buildings

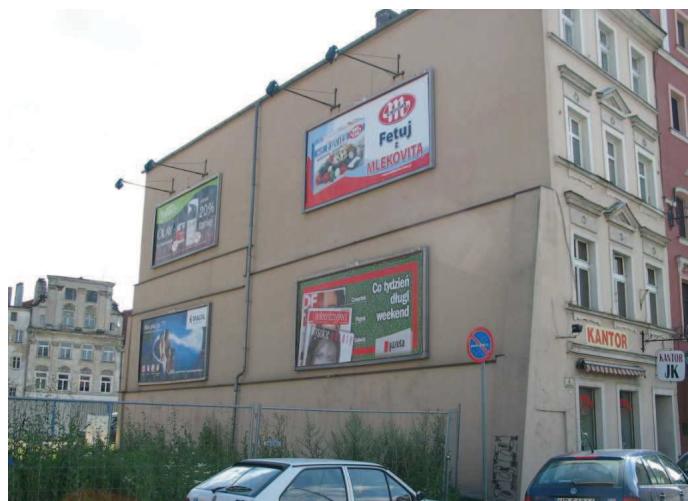
Nearby gable wall of the second building (fig. 2), from the side of the planned investment, two foundation pits were made. In the first of excavations the existence of common cellar between part of existing and neighbor demolished building was noticed, covered by masonry vault (fig. 3). In the middle of span the vault was supported by pillar lacing by arcs. Vault pillar and arcs were made of brick. However, it occurred that part of the evaluated building's wall was placed on this vault,

Rys. 2. Widok ściany szczytowej budynku
Fig. 2. View of building gable wall

cal cracks were observed, which configuration gave witness of existing gable walls settlement and aberration in direction of realized new excavations. Technical condition of one of the buildings required temporal anchoring of gable wall.

Planned depth of excavation was 5 m below the ground level, so it is about 3.70 m below existing foundation base. Because of necessity of displacement limitation of the old buildings walls and existing remains of medieval brick foundations in working area, protection of excavation walls was made with drilling piles, anchored in ground or supported by angle struts from the excavation interior. Furthermore, foundation underpinning was designed using micropiles.

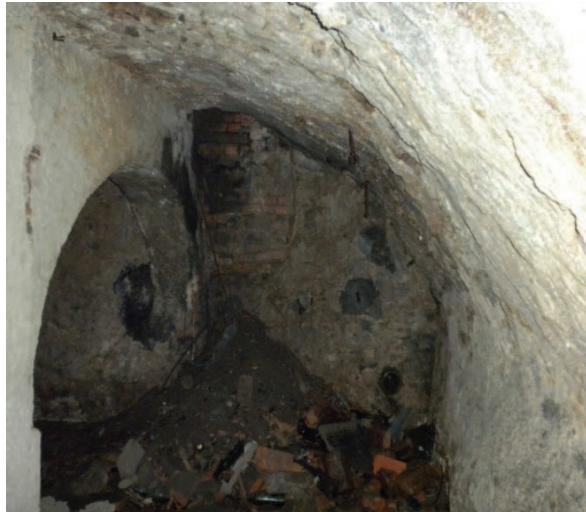
Rys. 3. Widok sklepienia i filara ceglanego
Fig. 3. View of masonry vault and pillar

on rubble layer. Overall span of barrel vault was around 4.7 m, length of cellar was 6.0 m, and height in key was 2.45 m. In the second foundation pit it was noticed that building's gable wall was placed directly on brick-stone continuous foundation on lime mortar, on depth approximately 1.3 m below the ground level (fig. 4).

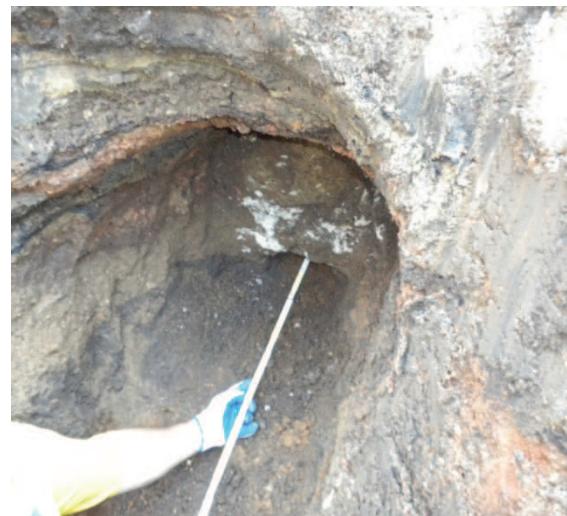
Rys. 4. Widok odkrywki fundamentu ściany
Fig. 4. View of foundation pit

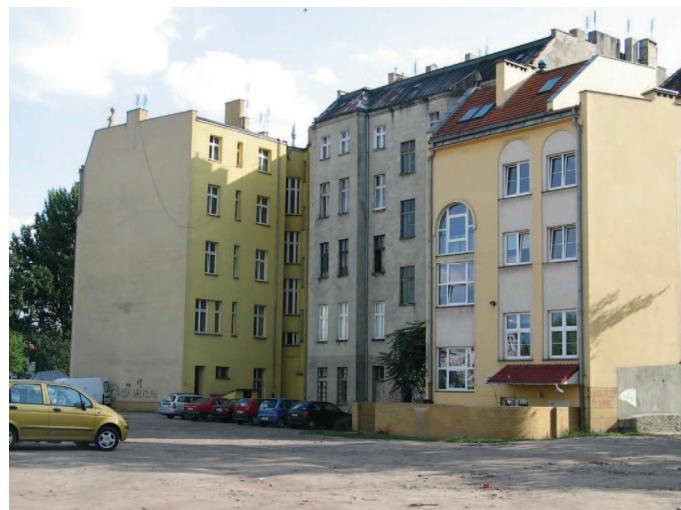
Excavation for new building foundation was planned in neighborhood of 3 apartment houses, with 19th and 20th century origin (fig. 5). All the buildings have traditional construction id. brick bearing walls, masonry vaults over cellars, wooden floors or ceramic slabs between storeys and timber roof constructions (in one case, due to carried out repair, over part of the buildings ventilated flat roof

Rys. 5. Widok zespołu budynków od strony projektowanego wykopu
Fig. 5. View of group of buildings from excavation site

In all three buildings occurred typical damages, derived from natural structure exploitation, reduction of material properties and lack of conservation. There are cracks in external walls, scratches of plaster and vibrations of wooden ceilings, damping of cellar walls. Degree of

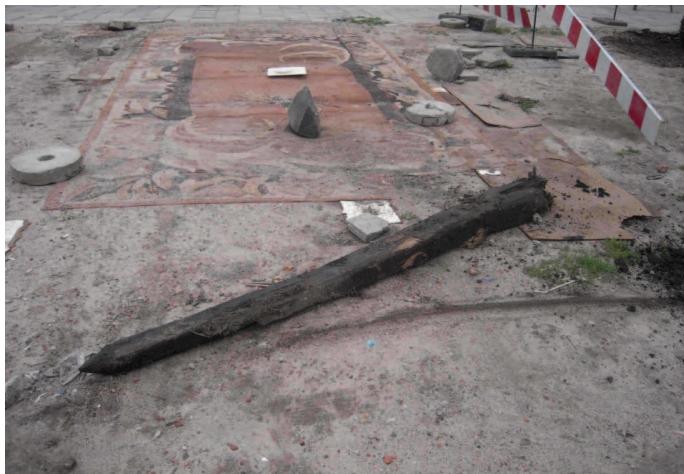
about 0.80 m and 1.40 m of overhang, what actually confirmed archival data. There were also made excavation pits in planned excavation site, in place of demolished building base. Wooden piles with height around 4.0 m were got out from excavation (fig. 7).

Rys. 7. Drewniany pal fundamentowy
Fig. 7. Wooden foundation pile

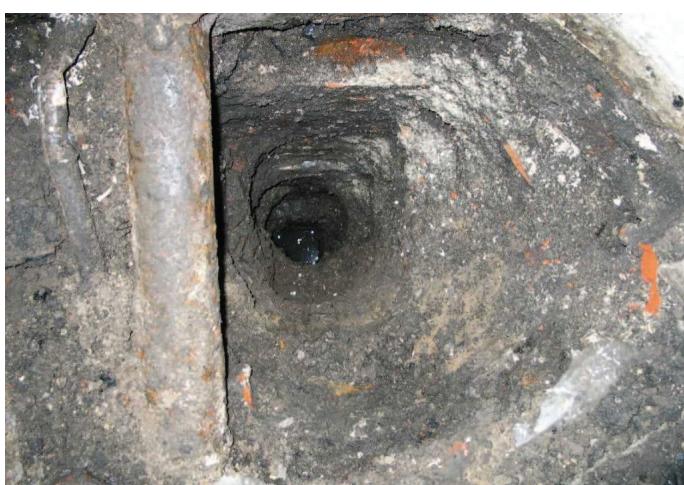
Adjoining building, according to archival documentation, was founded on continuous, masonry footing with set-offs, at the depth 6.0 m below the ground level (fig. 8). In the realized foundation pit (fig. 9) there was discovered a masonry foundation with sets-off of 26 cm of reach. The depth of pit was 4.7 m below the ground level

Rys. 9. Odkrywka fundamentów ceglanych
Fig. 9. View of masonry foundation

and to the level of underground water occurrence. In this case it was then confirmed with great probability all data obtained from archival design.

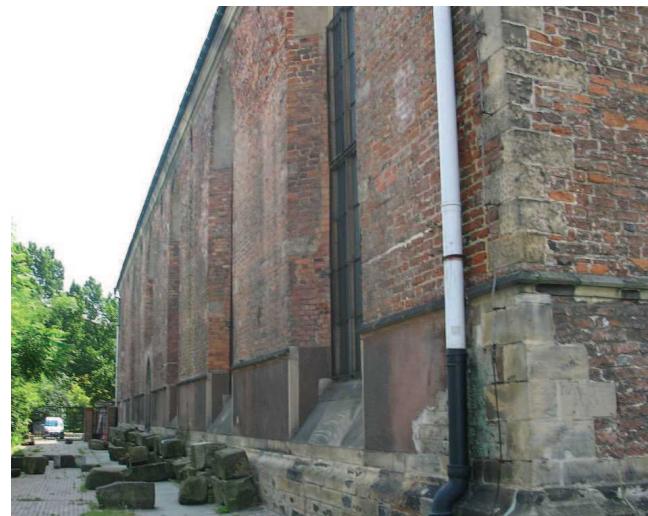
Rys. 11. Widok ściany podłużnej kościoła
Fig. 11. View of longitudinal wall of church

On external walls, and internal arcs and vaults in the church, numerous and clear scratches and local, deep cracks were noticed. Some of these damages are connected to the damages the church had during the war as a consequence of bombardments and blazes. Some of the scratches are still active though, what can be confirmed by leaden seal cracks, placed on lateral arc cracks in church's left aisle. It is a sign of ongoing settlement of the church and fitting its construction to existing and changing ground and loading conditions.

Realized walls foundation excavations allowed to define with great accuracy the depth of church's foundation base. The analysis of trench walls anchoring project showed that first, highest anchor level will be sunk about 10 m below the ground level that is about 6 m below determined church's nave foundation base. In this level should not occur any construction elements connected to church's foundation, even if there were wooden piles. However, since on terrain adjacent to the church existed earlier buildings and entire area belong to old Odra river bed, in place of trench walls anchoring existence of earlier historical buildings and boulders is possible. These obliges that drilling works have to be made under constant supervision and in case of finding any obstacle, the excavation protection walls design should include possibility of displacing the anchor situation from the original plan.

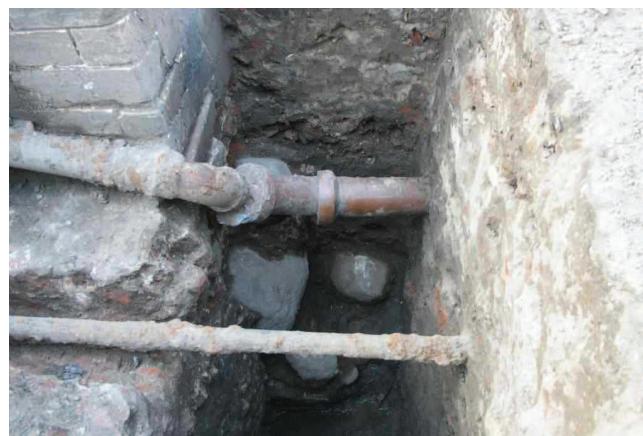
In the first reveal brick laid foundation wall was confirmed (fig. 12). On the depth of 3.2 m below the ground level occurred stabilized ground water level. On this level there were also fund stones and boulders creating first foundation layer, and also remains of old wooden lagging from planks 5-6 cm thickness which were old foundation wall boarding. Continuing the digging beneath the water mirror concluded that the probable foundation base is 3.30 m below the ground level.

Rys. 12. Odkrywka fundamentu w narożu
Fig. 12. View of foundation pit in corner

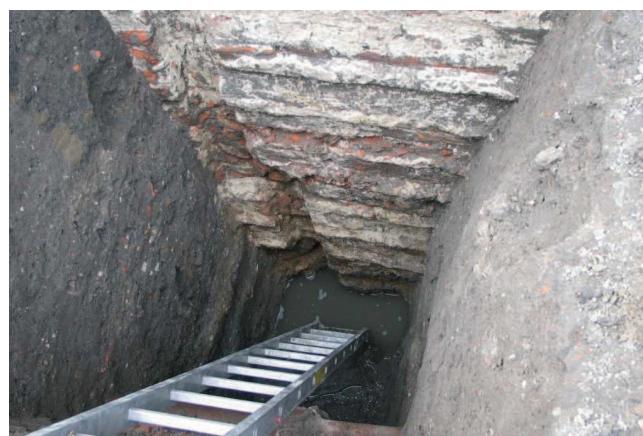
In the second excavation pit (fig. 13) there was also confirmed brick laid foundation wall with one offset of 12 cm of width, approximately 20 cm below the ground level. On the depth around 3.30 m below the ground level there was stabilized ground water level. On this level there was confirmed occurrence of lagging from planks,

Rys. 13. Odkrywka fundamentu ściany
Fig. 13. View of wall foundation pit

being foundation wall's boarding, like in pit no. 1. In pit no. 2 there were clear traces of wall boarding in shape of printed on the wall surface plank traces and vertical chases which were boarding post's remains. Below the water level the foundation wall was confirmed to be at least about 60 cm below the water level. In consequence, minimal foundation base level was estimated to be around 3.9 m below the ground level. New excavation is planned to be 9.5 m deep below existing ground level.
