Odbudowa po katastrofie sufitu sali gimnastycznej zabytkowej szkoły poddanej termomodernizacji

Reconstruction of the ceiling of a gymnasium at the historic school after the catastrophic failure during thermal efficiency improvement

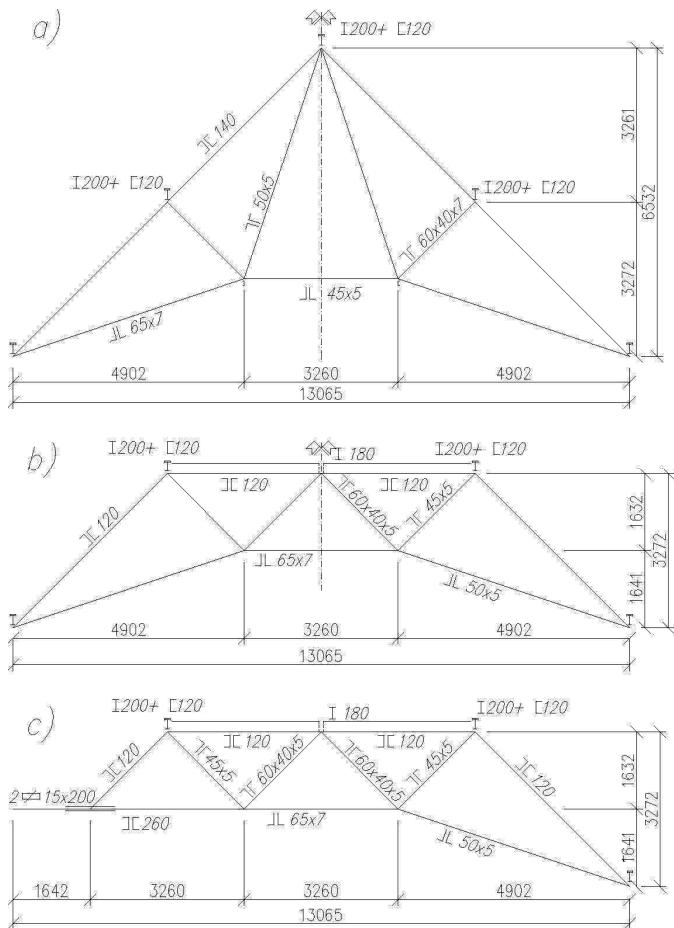
Rys. 2. Stalowe wiązary przekrycia sali gimnastycznej:
a) trójkątny, b) trapezowy, c) trapezowy z wymiennem [mm]
Fig. 2. Steel trusses of the gymnasium's roofing:
a) triangular, b) trapezoidal, c) trapezoidal with
a trimmer beam [mm]

Belki pochyłe (szyny) zostały oparte od strony zewnętrznej na ścianach sali, a od środka na ruszcie z ceowników 100, łączących węzły w pasach dolnych wiązarów trójkątnych. Jeżeli sposób oparcia szyn na ścianach nie budził większych zastrzeżeń, ze względu na omurowanie, to oparcie szyn stopkami na ceownikach wykonano prowizorycznie, z zastosowaniem w najlepszym przypadku drutu łączącego, mogło budzić uzasadnione wątpliwości, co do skuteczności podparcia ze względu na zwiczerzenie. Należy zaznaczyć, że szyny w kilku miejscach były ustawione na ceownikach bez jakiegokolwiek połączenia. Zastrzeżenia wzbudza ponadto bezpośrednie oparcie szyn na pasach dolnych wiązarów trójkątnych, od strony wejścia do sali, oraz na pasach dolnych wiązarów trapezowych, na drugim końcu sali. W efekcie pręty wiązarów przystosowane do przenoszenia sił podłużnych były poddane dodatkowemu zginaniu. Podobne zastrzeżenia dotyczą również wyboru miejsca podwieszenia sufitu. Obok poprawnych podwieszeń do szyn i drewnianych belek, zrealizowano je także, co nie powinno mieć miejsca, do niektórych dolnych pasów wiązarów.

Sloping beams (rails) were supported from the external side on the walls of the hall, and from the centre on the grillage of U-sections 100, joining the nodes in the bottom chords of the triangular roof trusses. Although the way of supporting the rails on the walls was not to be objected to, due to brick wall construction, the supporting of the rails by seating the rail flanges on the U-sections was a make-do construction, with the use, in the best case, linking with a length of wire, which could raise well-founded objections, as to the effectiveness of the supporting, because of skewing. It should be noticed that the rails were in several points put on the U-sections without any connection. Direct supporting of the rails on the bottom chords of triangular roof trusses, from the side of the entrance to the hall, and on the bottom chords of trapezoidal roof trusses, from the other end of the hall, makes another point of objection. As the result the rods of roof trusses which were adapted to carry over the longitudinal forces underwent additional bending. Similar objections relate also to the choice of the place of suspending the ceiling. Although there were some pieces of correct suspending to the rails and the timber beams, some were, however, also fixed to some bottom chords of roof trusses, which should not have taken place at all.

Wzmocnienia konstrukcji stalowej dachu obejmowały: wybrane wiązary (dwa trójkątne i trapezowy z wymianem), płatwie pośrednie (w polach między wiązarami trójkątnymi) oraz płatwie koszowe.

Wzmocnienie prętów wiązarów polegało na wykonaniu dodatkowych przewiązek w pasach górnych z ceowników, poniżej podparcia na nich płatwi pośrednich, w dwóch środkowych wiązach trójkątnych, a także w wiązarze trapezowym

Strengthening of the steel construction of the roof included: some chosen roof trusses (two triangular and the trapezoidal one with a trimmer beam), intermediate purlins (in the fields between the triangular roof trusses) and basket purlins.

Strengthening of the rods of roof trusses consisted in making additional batten plates in the upper chords of U-sections, below supporting on them intermediate purlins, in two central triangular roof trusses, and also in the trapezoidal roof truss with

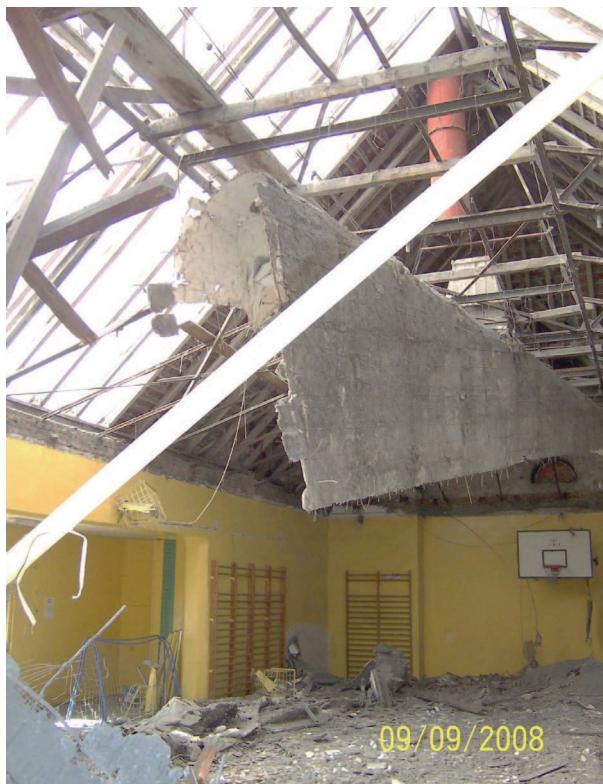
Rys. 3. Widok sufitu sali gimnastycznej przed katastrofą
Fig. 3. View of the gymnasium's ceiling before the catastrophe

Sufit po wykonaniu (na deskowaniu) i związaniu zaprawy cementowo-wapiennej, ze względu na swój kształt stanowił układ tarzownicowy, w którym obciążenie od ciężaru własnego mogło być nawet w całości przekazywane bezpośrednio na ściany sali gimnastycznej. Warunkiem tego był nienaruszony stan układu tarzownicowego. Od dołu sufit pokryty był wyprawą z gipsu, który w miejscach załamania płaszczyzn i przy ścianach przechodził w sztukaterię, o grubości nawet do 8 cm. Widok omawianego sufitu od strony wejścia do sali, w stanie przed awarią budowlaną, pokazano na rys. 3.

The ceiling after being made (on the planking) and after setting the cement-lime mortar, due to its shape formed a folded plate structure, in which the load by its own weight could even be entirely passed on directly on the walls of the gym. The condition for that was to keep intact state of the folded plate arrangement. From the bottom side the ceiling was covered with plaster, which in the points of corners between planes and at the walls was adorned with stucco-work, of the thickness up to 8 cm. The view of the described ceiling from the side of the entrance to the hall, in the state before the building catastrophe has been shown in fig. 3.

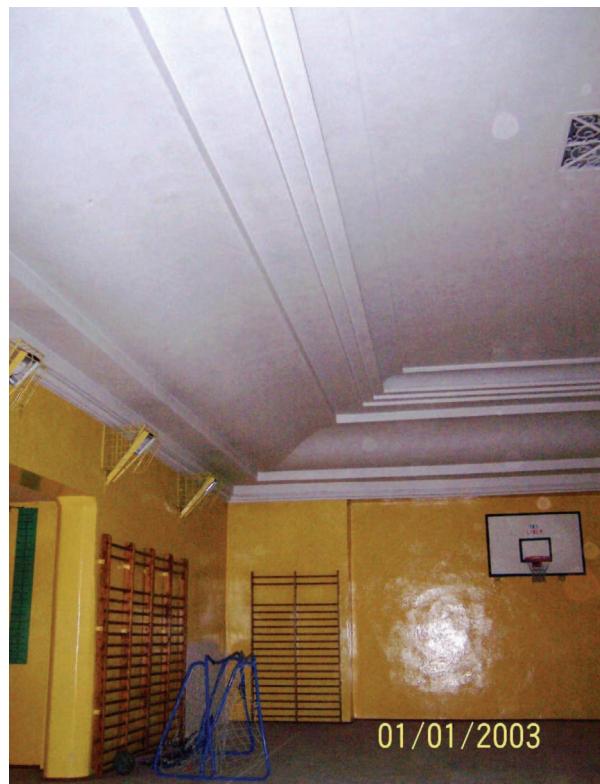
Rys. 4. Widok sufitu sali gimnastycznej po katastrofie
Fig. 4. View of the gymnasium's ceiling after the catastrophe

Katastrofa omówionego sufitu polegała na ścięciu jego połączenia ze ścianami sali gimnastycznej na całym obwodzie, zerwaniu połączeń ze stalową konstrukcją nośną na prawie całej powierzchni, w konsekwencji czego fragmenty sufitu spadły na podłogę sali gimnastycznej. Jedynie w części środkowej sali sufit, na niewielkiej powierzchni, pozostał na swoim miejscu, utrzymując

The catastrophe of the above mentioned ceiling consisted in shearing off the connection of the ceiling with the walls of the gym around the whole perimeter, breaking the connections with the bearing steel construction on almost the whole surface, in the consequence of which fragments of the ceiling fell on the floor of the gym. The ceiling remained in its place only on a small surface in the central part of the hall,

dzięki siatce z prętów jego spore płaty. Stan ten zilustrowano na rys. 4.

Awaria (katastrofa) sufitu została zapoczątkowana przypuszczalnie zwichrzeniem jednej z szyn w efekcie czego złamała się deska, po której przechodzili robotnicy zdejmujący dachówkę, które trzeba było przenosić do rynny zsypowej. Spadająca z ceownika szyna musiała znacznie uszkodzić sufit, w tym jego połączenie ze ścianą. W ten sposób naruszony został stan równowagi układu tarzownicowego sufitu. Nie można wykluczyć, że sufit był już wcześniej nadwyróżniony przez spadające dachówki, w trakcie ich nieostrożnego zdejmowania. W ten sposób rozpoczęła się destrukcja sufitu, której dalszy przebieg miał charakter lawinowy. Sytuacja, w której szyny uległy zwichrzeniu nie była jednostkowa. Stwierdzono ponadto, że na suficie znajdowały się dachówki różnego pochodzenia (z wcześniejszych remontów, aktualnie demontowane, nowe). Dzięki szczęśliwemu zbiegowi okoliczności katastrofa sufitu nie pociągnęła za sobą ofiar w ludziach, ani nie spowodowała większych uszkodzeń konstrukcji stalowej przekrycia sali.

keeping large pieces thereof supported on the mesh of rods. This state has been illustrated in fig. 4.

The collapse (catastrophe) of the ceiling was presumably begun by one of rails going askew, which resulted in breaking a board used for walking by the workers who had been taking off the roof tiles, which were to be carried to the chute. The rail falling down from the U-section must have considerably damaged the ceiling, in this its connection with the wall. This is why the condition of the equilibrium of the folded plate arrangement of the ceiling got thrown out of balance. One can not exclude that the ceiling had already earlier been strained by falling down tiles, in the course of their careless removal. This is how destruction of the ceiling began, which further on had the avalanche character. The situation in which the rails went askew was not isolated one. Moreover, it was found out that there were tiles of various origin on the ceiling (coming from earlier repairs, disassembled at present, new ones). Luckily, the catastrophe of the ceiling did not involve any victims in people, neither did it cause any larger damages of the steel construction of roofing of the hall.
