Andrzej Adamkiewicz*, Jakub Rutkowski*

EKSPLOATACYJNA OCENA NOŚNOŚCI INFORMACYJNEJ SYSTEMU NADZORU PRACY POMOCNICZEJ TURBINY PAROWEJ JEDNOSTKI PŁYWAJĄCEJ TYPU FPSO

OPERATIONAL EVALUATION OF INFORMATIVE VALUE OF A MONITORING SYSTEM OF AN AUXILIARY STEAM TURBINE ON THE FPSO UNIT

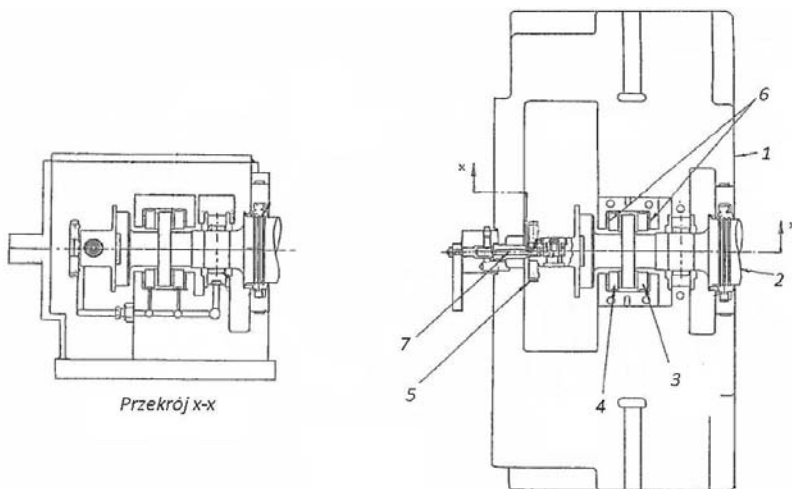
W tabeli 1 drukim wytłuszczonym wyróżniono parametr, który w rozpatrywanej niesprawności wygenerował sygnał alarmowy, informując o błędzie sygnału czujnika temperatury łożyska oporowego. Na rysunku 4 przedstawiono konstrukcję łożyska oporowego w zespole wirnikowym turbiny [7, 9].

Rys. 4. Konstrukcja łożyska oporowego w zespole wirnika turbiny: 1 – kadłub; 2 – wirnik; 3 – pierścień oporowy pływający; 4 – pierścień oporowy; 5 – czujnik granicznej prędkości obrotowej; 6 – luz osiowy łożyska oporowego; 7 – kanał dolotu oleju

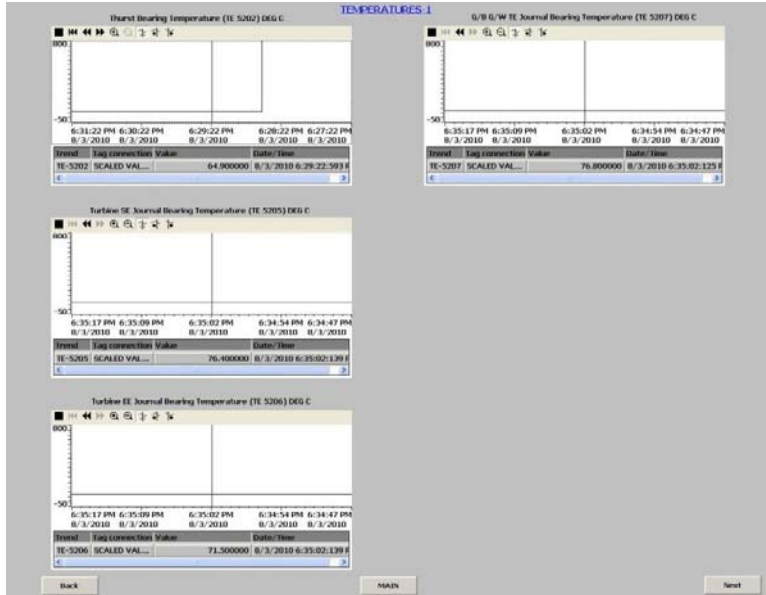
Rezultatem wyłączenia turbiny z pracy był zanik prądu elektrycznego podawanego do sieci elektroenergetycznej statku FPSO. System SCADA wizualizację zmian temperatury łożyska oporowego w czasie zarejestrował graficznie na monitorze, którego fragmenty przedstawiono na rysunku 6 (a, b, c, d).

Rys. 6. Widok zmian temperatury w czasie zarejestrowany przy pomocy czujników umieszczonych przy określonych łożyskach: a) schyłek skokowego wzrostu temperatury w łożysku oporowym po wyłączeniu turbiny z pracy; b) zmiana temperatury łożyska głównego od strony wlotu pary; c) zmiana temperatury łożyska głównego od strony wylotu pary; d) zmiana temperatury łożyska w przekładni od strony turbiny (koła biernego)

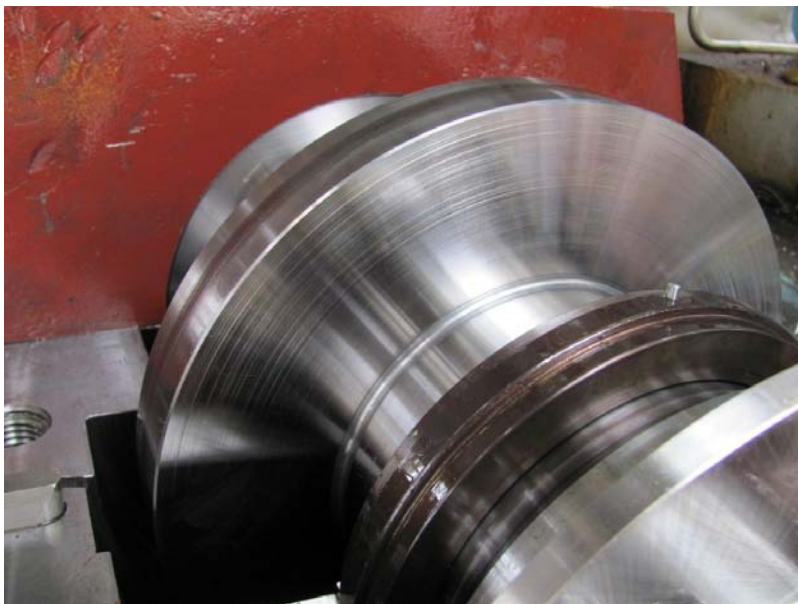
Po otwarciu pokrywy łożyska oporowego (rys. 4), sprawdzono stan techniczny kołnierza na wale (przedstawionego na rysunku 7) oraz jego okładzin (przedstawionych na rysunku 8). W wyniku ich oględzin nie stwierdzono degradacji uzasadniającej stwierdzenia awarii łożyska.

Rys. 7. Widok kołnierza łożyska oporowego w zespole wirnika turbiny po otwarciu pokrywy

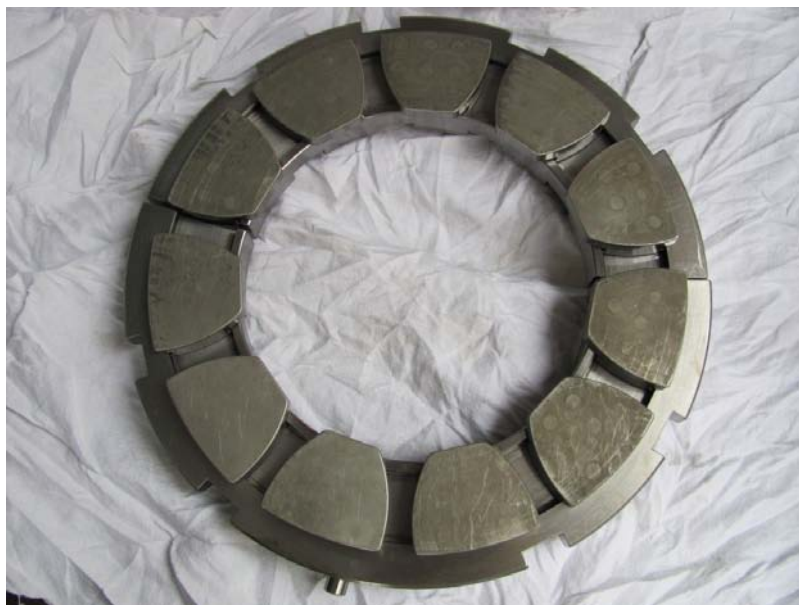
Rys. 8. Widok okładzin łożyska oporowego turbiny

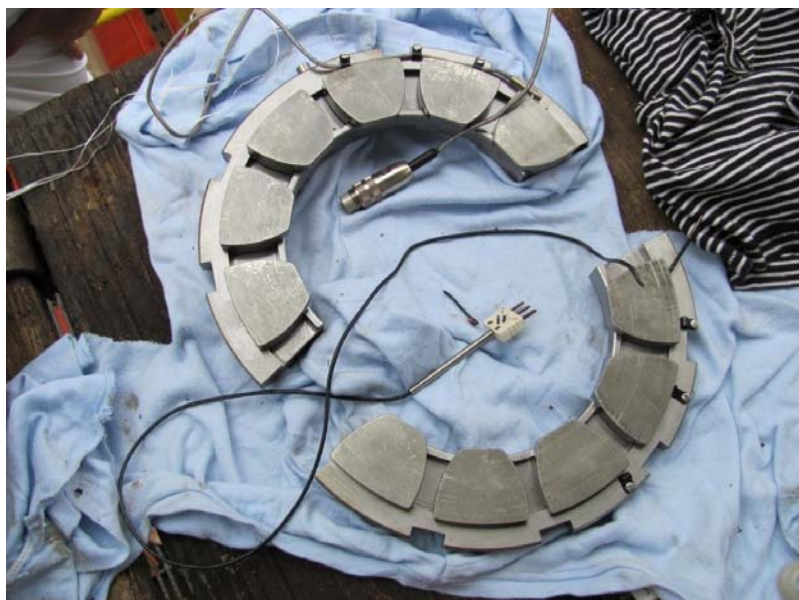
Rozpoznano natomiast uszkodzenie jednego z czujników temperatury łożyska oporowego. Po wymianie uszkodzonego czujnika temperatury, turbinę uruchomiono ponownie. Widok okładzin łożyska z czujnikami przedstawiono na rysunku 9.

Rys. 9. Widok okładzin łożyska oporowego z uszkodzonym przewodem czujnika

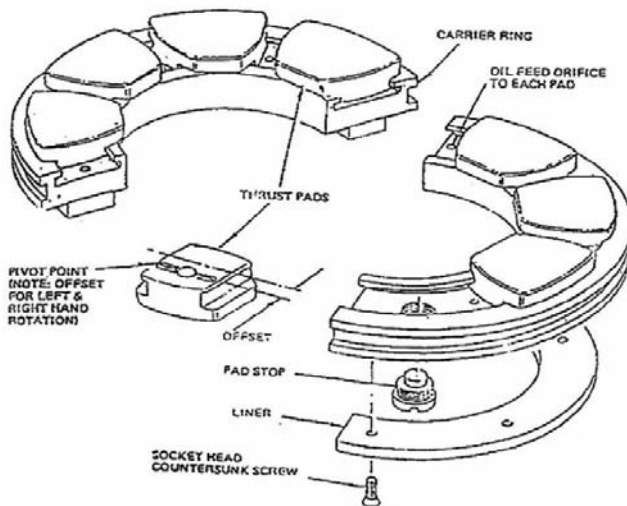
Pierwsza i druga przyczyna zostały wykluczone poprzez wymianę czujnika i sprawdzenie jego wskazań. Łożysko zostało otwarte, a stan jego okładzin i powierzchni trących oceniony jako prawidłowy. Mając na uwadze specyfikę konstrukcji łożyska, a w tym sposobu jego smarowania i chłodzenia zdecydowano się na poszukiwanie odpowiedzi w efektywności funkcjonowania instalacji olejowej. Do sformułowania powyższej tezy upoważniła złożona konstrukcja rozpatrywanego łożyska, przedstawionego na rysunku 10.

Rys. 10. Widok elementów łożyska oporowego ze szczególnym uwzględnieniem kanałów olejowych

1. Zakłócenie prawidłowości dopływu oleju do każdej z okładzin, na skutek zanieczyszczenia oleju i pogorszenia drożności kanałów olejowych,
2. Zmianę własności fizyko-chemicznych oleju na skutek starzenia i zmian parametrów stanu.

Mając na uwadze stronę prawną ubezpieczyciela oraz interesy Towarzystwa Klasyfikacyjnego, sugestie te, jak i rozwiązanie problemu przekazano serwisowi producenta, co jest częstą metodą postępowania poawaryjnego na statkach morskich.
