Kazimierz Drozd*

FRAKTOGRAFICZNE I METALOGRAFICZNE BADANIA USZKODZEŃ SPRĘŻYN ZAWIESZENIA POJAZDÓW

FRACTOGRAPHY AND METALLOGRAPHY EXAMINATION OF SUSPENSION SPRINGS DAMAGES

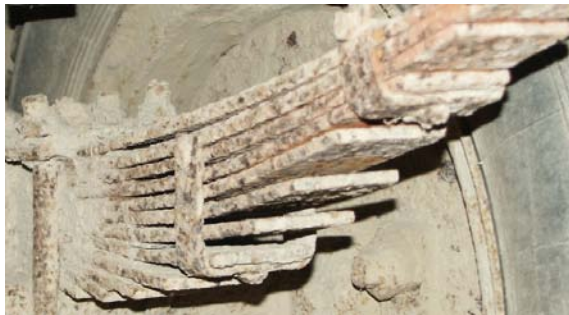
Zużycie lub uszkodzenie elementów sprężystych zawieszek prowadzi do zmian charakteru obciążenia zarówno samego zawieszenia jak i układu jezdnego pojazdu. Na rysunku 1 przedstawiono typowy przypadek zużycia resoru piórowego w wyniku zaniedbań serwisowych. Początkowo, jedna z obejm ustalających pióra względem pióra głównego uległa uszkodzeniu. Nie spowodowało to przemieszczania (obracania wokół śruby centralnej) piór względem siebie i prawdopodobnie dlatego początkowo nie zwrócono uwagi na to uszkodzenie. Istotne jest, że w obszarze sąsiadującym z uszkodzoną obejmą pióra nie stykały się ze sobą podczas dalszej eksploatacji. Szczelina jest widoczna również pomiędzy piórami pierwszymi (głównym i drugim, drugim i trzecim), które są mocowane kolejną, nieuszkodzoną obejmą. W konsekwencji w szczelinę pomiędzy pióra dostawała się woda, która powodowała korozję powierzchni uszkodzonej w wyniku tarcia.

Rys. 1. Resor przyczepy zniszczony przez korozję

W efekcie narastania produktów korozji (rys. 1) kolejne pióra były obciążone nie tylko siłą pochodzącą od obciążenia pojazdu ładunkiem, lecz również ulegały odkształceniom spowodowanym występowaniem produktów korozji pomiędzy piórami. Po pewnym czasie eksploatacji, najkrótsze pióra zaczęły ulegać odkształceniu plastycznemu. Wniosek ten jest oczywisty jeśli weźmie się pod uwagę, że kolejne pióra są kształtowane fabrycznie z odpowiednio większą krzywizną, czyli pomimo uszkodzenia obejmują końce piór powinny przylegać do piór dłuższych. W tym przypadku widoczne jest, że końce piór nie mają kontaktu z piórami położonymi wyżej. W wyniku zużycia pióra o numerze większym niż 5 włączają się do pracy dopiero po zlikwidowaniu tego dystansu w rezultacie ugięcia piór dłuższych, czyli pełnią rolę podobną do resoru dodatkowego. Zadaniem resoru dodatkowego jest również włączanie się do pracy wtedy, gdy resor główny ulegnie ugięciu umożliwiającemu osiągnięcie kontaktu (zredukowanie dystansu) pomiędzy piórami resoru głównego i dodatkowego.

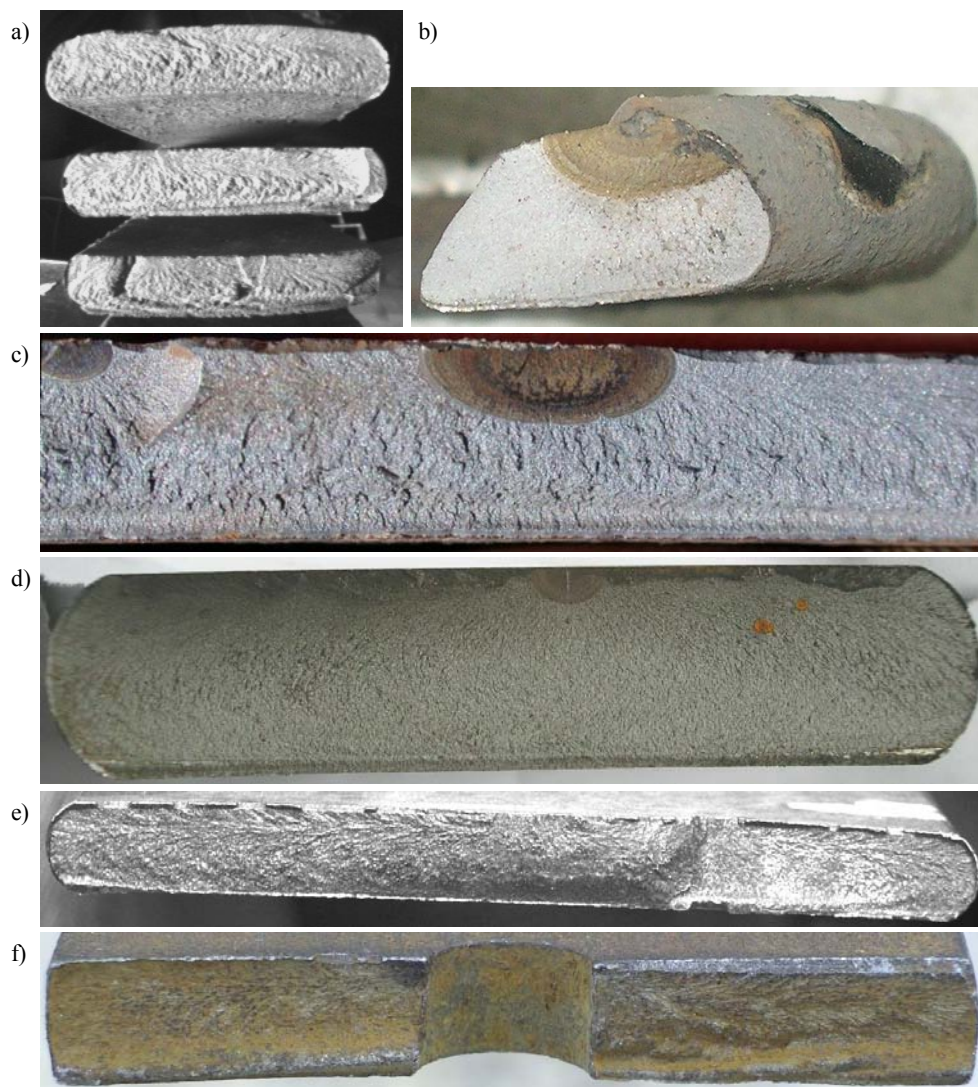
Zdarza się, że materiał nie ulega doraźnemu uszkodzeniu lecz przelom rozprzestrzenia się w pewnym czasie i ma charakter przelomu zmęczeniowego (rys. 2b). W silnie wyciężonych elementach ze stali po ulepszeniu cieplnym, na przelom zmęczeniowy składa się wyraźna część przelomu transkrystalicznego, tj. przebiegającego przez ziarna materiału. Ta część przelomu wygląda na „gładką”. Pozostała część powierzchni przelomu ma charakter doraźny i wygląd taki jak przelom doraźny opisany w poprzednim akapicie. Na fotografii widoczne są również ubytki w lakierniczej powłoce ochronnej, występujące w okolicach przelomu. Podobną zależność pomiędzy występowaniem ubytków bądź uszkodzeń powłok ochronnych obserwowano w większości uszkodzonych fragmentów sprężyn, niezależnie od ich typu konstrukcyjnego.

Dokładniejsza analiza strefy przelomu zmęczeniowego na rys. 2b i 2c pozwala na dostarczenie linii przestankowych które ujawniają położenie ogniska przelomu w górnej jego części przy powierzchni elementu. Na rys. 2c-2e widoczny jest inny charakter przelomu w części najbliższej powierzchni elementów. Spowodowane jest to zmodyfikowaną warstwą wierzchnią w celu uzyskania naprężeń własnych ściskających. Modyfikacja rozkładu naprężeń spowodowana występowaniem naprężeń własnych wpływa na zmianę przebiegu przelomu w warstwie umocnionej w ten sposób. W przedstawionych przelomach ognisko znajduje się pod powierzchnią materiału, to znaczy w miejscu, gdzie w wyniku modyfikacji warstwy wierzchniej wystąpiło maksimum wartości naprężeń.

Rys. 2. Przelomy badanych sprężyn zawieszenia

Stosunek powierzchni całego przelomu do jego części doraźnej świadczy o „rzeczywistym” współczynniku bezpieczeństwa konstrukcji. W przypadku przelomu sprężyny przedstawionego na rys. 2b wartość tego współczynnika wynosiła 1,22 a dla przelomu na rys. 2c – 1,082. Współczynnik bezpieczeństwa konstrukcji w chwili uszkodzenia pióra przedstawionego na rys. 2d wynosił 1,013. Dwie ostatnie wartości są szczególnie małe, ponieważ w literaturze podaje się, że we współczesnych konstrukcjach sprężyn stosowanych w zawieszaniach pojazdów współczynnik bezpieczeństwa wynosi od 1,3 do 1,7. Jeżeli dostępne są dane dotyczące pełnego stanu obciążenia sprężyny to wartości współczynnika bezpieczeń-

stwa mogą być przyjmowane z zakresu 1,1 – 1,2 [5, 16]. Wynika stąd, że przy konstruowaniu sprężyn przedstawionych na rys. 2c i 2d przyjęto współczynnik bezpieczeństwa o zbyt małej wartości.

Pęknięcie przez otwór centralny (rys. 2f) najczęściej występuje w przypadku resorów naprawianych i świadczy o zastosowaniu zbyt małej wartości momentu do skręcenia piór śrubą. W resorach z piórami o stałym przekroju najczęściej uszkodzeniu ulega jedno pióro, choć niezauważone powoduje osłabienie konstrukcji i w rezultacie może pękać większa liczba piór, zwykle sąsiadujących.

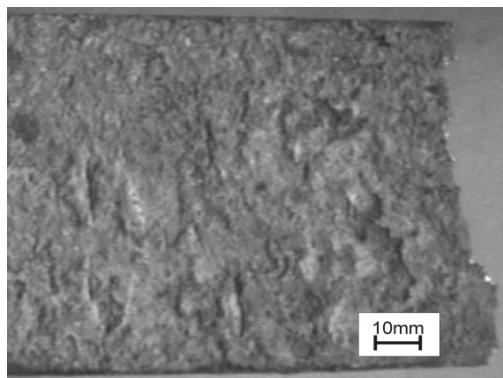
Najczęściej obserwowaną przyczyną przełomów było występowanie mikropęknięć na powierzchni elementów, które następnie rozwijały się w większym obszarze. Widok rozciąganej podczas eksploatacji powierzchni pióra resorowego wskazuje bezpośrednią przyczynę jego uszkodzenia. Jeżeli na tej powierzchni (szczególnie w obszarze sąsiadującym z przełomem) widoczne są pęknięcia usytuowane w poprzek pióra (rys. 3), to stanowiły one karby umożliwiające propagację pęknięcia. Nawet w przypadku braku pęknięć na powierzchni mogą je ujawnić badania mikroskopowe na zglądach wykonanych poprzez usunięcie wierzchniej warstwy materiału pióra w pobliżu przełomu, co zostanie przedstawione w dalszej części niniejszej pracy i na rys. 4a.

Rys. 3. Powierzchnia pióra resorowego, rozciągana podczas eksploatacji, z produktami korozji. Widoczne miejsca inicjacji pęknięć przebiegające w kierunku równoległym do przelomu

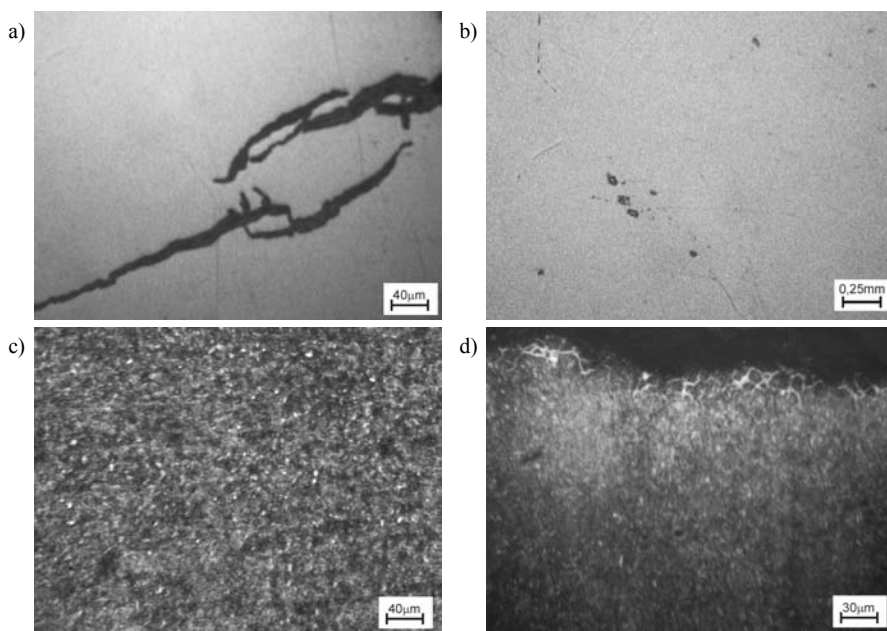
Na zglądzie nietrawionym z powierzchni sprężyny w pobliżu przelomu, po usunięciu warstwy o grubości około 0,5mm, można zaobserwować mikropęknięcia (stanowiące lokalne karby) przebiegające w kierunku równoległym do powierzchni przelomu (rys. 4a).

Propagacja tych pęknięć, w kierunku zależnym od kierunku największych naprężeń oraz struktury materiału, była bezpośrednią przyczyną uszkodzeń. Dalsze badania miały na celu wyjaśnienie genezy powstania karbów tego typu na elementach sprężystych.

Na zgładzie trawionym odczynnikiem $Mi1Fe$ zidentyfikowano strukturę sorbitu, najczęściej z zachowanym układem „iglastym” jak ta przykładowa struktura przedstawiona na rys. 4c. Taka struktura jest charakterystyczna dla stali po hartowaniu i odpuszczaniu średnim lub wysokim. W literaturze podaje się, że mikrostruktura stali sprężynowej po ulepszeniu cieplnym nie powinna wykazywać układu iglastego [16]. Jest jednak mało prawdopodobne, aby wyłącznie ta przyczyna powodowała powstawanie mikropęknięć.

Rys. 4. Struktura materiału sprężyn: pęknięcia widoczne na zgładzie nietrawionym a), wtrącenia niemetaliczne b), mikrostruktura rdzenia c), warstwa wierzchnia odwęglona d)

Granice ziaren były widoczne przy powiększeniu około 200x, a igły martenzytu widoczne przy powiększeniu 100x. Wystąpiła tu niezgodność z normą [PN-90/S-47250], która wymaga, aby przy powiększeniu 500x nie były widoczne granice ziaren. Typowy obraz struktury warstwy przypowierzchniowej przedstawiono na rys. 4d. Głębokość odwęglenia dla tej struktury określono na około 0,03mm. Obserwowano wyłącznie strefę przejściową, a odwę-

Stopień zanieczyszczenia materiału wtrąceniami niemetalicznymi określono na nietrawionym zglądzie poprzecznym (rys. 4b). Badane elementy wykazują niski stopień zanieczyszczenia wtrąceniami niemetalicznymi co wynika z danych zamieszczonych w tabeli 2. Wtrącenia pasmowe (KP i TP) w zasadzie nie występują (maksymalna wartość wskaźnika równa 1). Występowania wtrąceń łańcuszkowych (TL) nie stwierdzono w ogóle. Na uwagę zasługuje również fakt, że mikropęknięcia widoczne na zglądzie nietrawionym (rys. 4a) nie rozprzestrzeniają się między wtrąceniami. Świadczy to o tym, że wtrącenia nie miały istotnego wpływu na propagację pęknięć w uszkodzonym elemencie.
