Zenon A. OPIEKUN\*, Antoni W. ORŁOWICZ\*

## HYDROŚCIERNE ZUŻYCIE ŁOPATEK WIRNIKÓW POMP POGŁĘBIAREK SSĄCYCH

### THE ROTOR BLADES HYDROABRASION CONSUMPTION OF SAND PUMP DREDGES

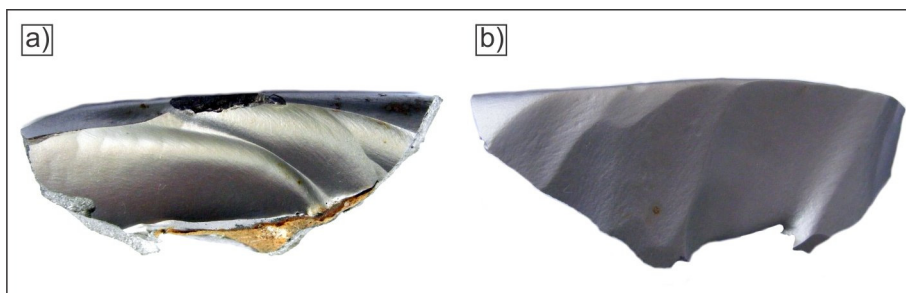
Rys. 1. Obrazy (makrostruktura) powierzchni zużytej łopatki wirnika pogłębiarki. Powierzchnia wewnętrzna (a), powierzchnia zewnętrzna (b)

Efektom różnej prędkości i zróżnicowanej masy cząstek piasku kwarcowego (różnej energii kinetycznej) w strudze wodno-ścierniej uderzającej w łopatki wirnika jest nierównomierne ich zużywanie się obrazujące makroskopowo faliste, głębokie ubytki materiału (**Rys. 1, Rys. 3a, b**).

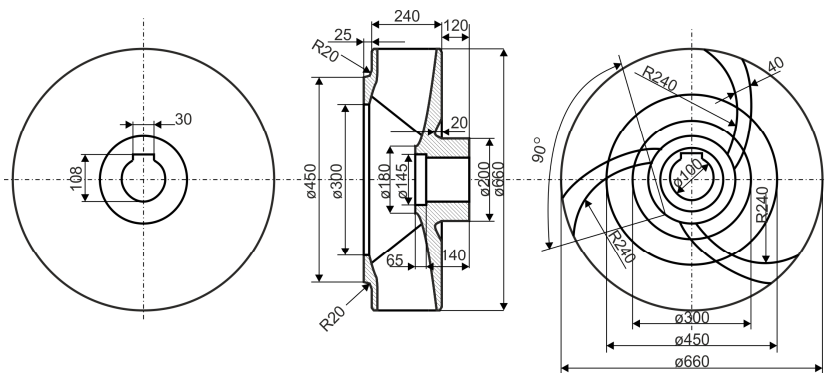
**Rys. 2. Wirnik pompy pogłębiarki ssącej**

Wirnik pompy (**Rys. 2**) odlany był z wysokochromowego żeliwa o składzie chemicznym określonym widmową analizą spektralną z użyciem spektrometru Q4 Tasman 130 (Bruker)\*.

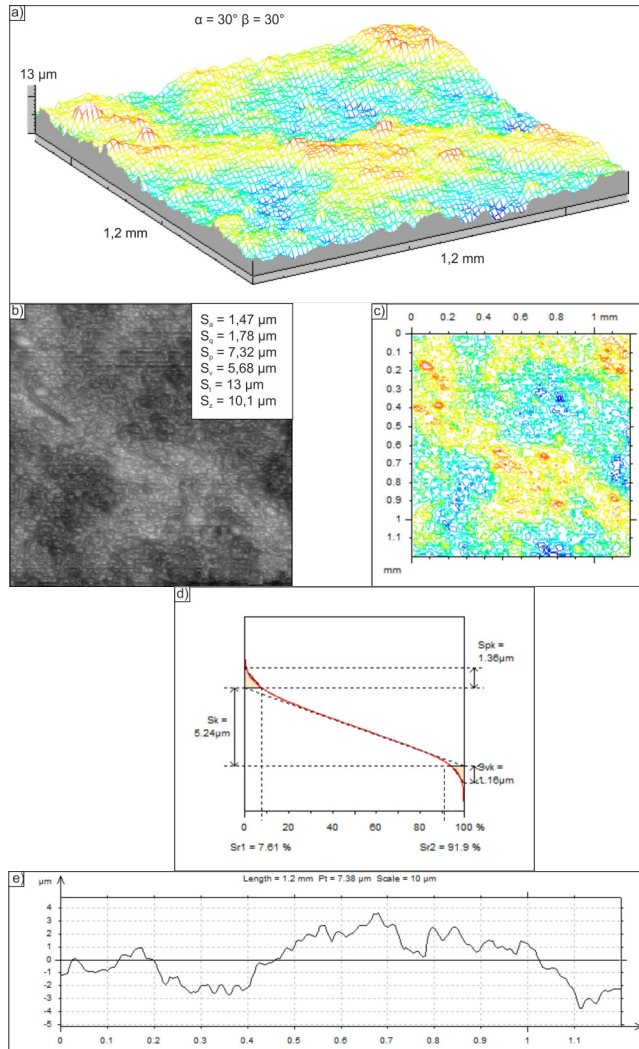
**Rys. 3.** Topografia powierzchni odlewu łopatki wirnika po eksploatacji. Widok 3D (a), powierzchnia odlewu z parametrami amplitudowymi (b), mapa warstwicowa (c), krzywa nośności z jej parametrami:  $S_k$  – wysokość chropowatości rdzenia,  $S_{pk}$  – zredukowana wysokość wzniesień,  $S_{vk}$  – zredukowana głębokość wgłębień,  $S_{r1}$  – udział wierzchołków,  $S_{r2}$  – udział nośny wgłębień (d), profil powierzchni (e)

Widok powierzchni zużytej łopatkki wskazuje, że ma ona charakter losowy przejściowy między anizotropową i izotropową. Niewielka wartość parametru  $S_{pk}$  (zredukowana wysokość wzniesień – **Rys. 3d**) świadczy o dużej odporności na ścieranie powierzchni łopatek.

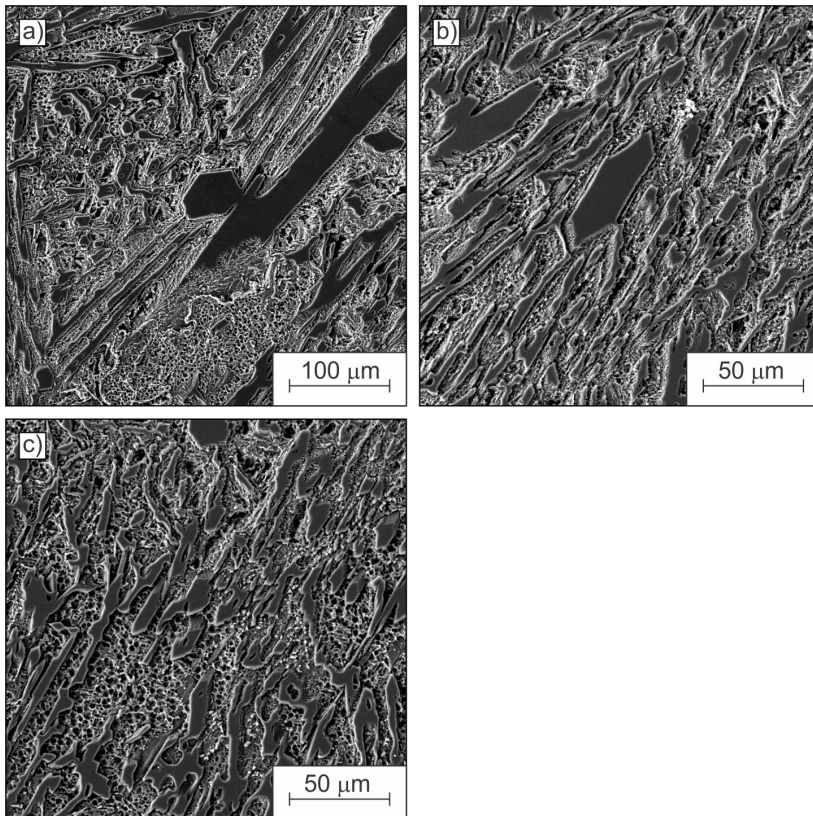
**Rys. 4. Mikrostruktura żeliwnego odlewu wirnika pogłębiarki. Nieregularna eutektyka, węgliki – ferryt stopowy. SEM. Zgląd trawiono odczynnikiem Marble'a**

Mikrotwardość składników mikrostruktury odlewu łopatkę wirnika (**Rys. 4**) mierzono piramidką Berkowicza (Nano-Scratch Tester<sup>\*\*</sup>) przy obciążeniu jej siłą 100 mN i 20 mN. Średnia mikrotwardość węglików bogatych w chrom i żelazo wynosiła około  $1930 \pm 35$  HV (obciążenie 100 mN), a ich moduł Youn-

Wirnik pompy ssawnej odlano z wysokochromowego żeliwa eutektycznego [**L. 6**]. Jego mikrostruktura składa się z iglastych i wielokątnych trygonalnych węglików bogatych w chrom typu  $M_7C_3$  i ferrytu stopowego (**Rys. 4, 5**). Twardość tych faz jest silnie zróżnicowana. Węgliki o składzie (po pominięciu około 0,4% at. manganu)  $(Cr_{0,82}Fe_{0,18})_7C_3$  są prawie 4 razy twardsze niż ferryt stopowy. Nieregularne ziarna minerału kwarcowego mają twardość około 1150 HV [**L. 7**]. Powierzchnie łopatek wirnika pompy ssawnej są zużywane przez liczne uderzenia cząstek ściernych kwarcowych, które przy ich przemieszczaniu w strudze wodnej usuwają przede wszystkim drobne wiórki miększego, o około 50% niż kwarc, ferrytu. Ślady skrawania pochodzące od ziarn minerału kwarcowego są regularne i mają stosunkowo gładką powierzchnię, o czym świadczą niewielkie parametry SGP ( $S_a$ ,  $S_q$ ,  $S_p$ ,  $S_v$ ,  $S_t$  i  $S_z$ ), a zwłaszcza parametry  $S_{pk}$  i  $S_{vk}$  (**Rys. 3b, d**). Przykłady mikrostruktury powierzchni łopatki wirnika (**Rys. 6**) ujawniają ślady skrawania ziarnami ściernymi, a także drobne pęknięcia. Na skutek dynamicznych uderzeń ziarn piasku kwarcowego o materiał łopatek wirnika następuje oprócz skrawania miększego od kwarcu ferrytu, pękanie zmęczeniowe i wykruszanie twardszych, o około 70% niż kwarc, węglików typu  $M_7C_3$ . Większe i głębsze obszary zużycia powierzchni obserwuje się w miejscach zmęczeniowego wykruszania grubych iglasto-płytkowych i wielokątnych węglików eutektycznych, usytuowanych równolegle do powierzchni łopatki (**Rys. 6c, Rys. 7c, d**).

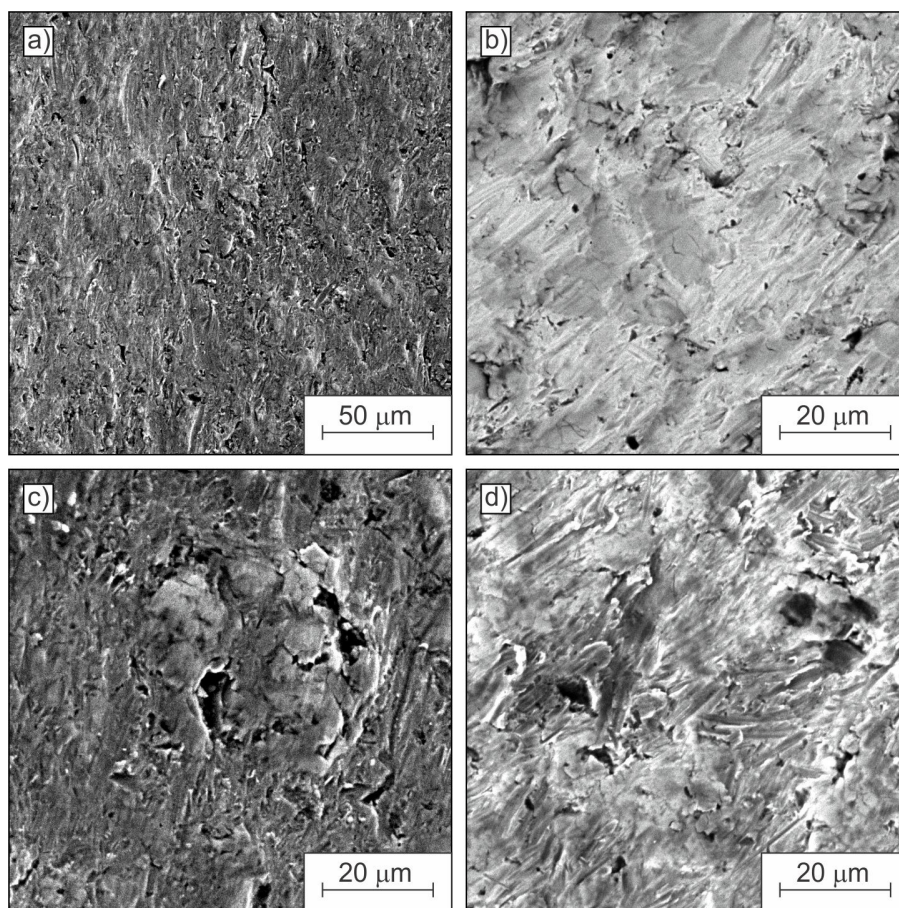
**Rys. 6.** Przykłady pęknięć oraz wiórów na powierzchni łopatki wywołanych oddziaływaniem strugi wodnej z piaskiem kwarcowym, obrazy SE (a, c), obrazy BSE (b, d). SEM

Większe pęknięcia na powierzchni łopatki występują w obszarach mikrostruktury, zlokalizowane gdzie są duże węgliki (**Rys. 6c, 7c, d**).

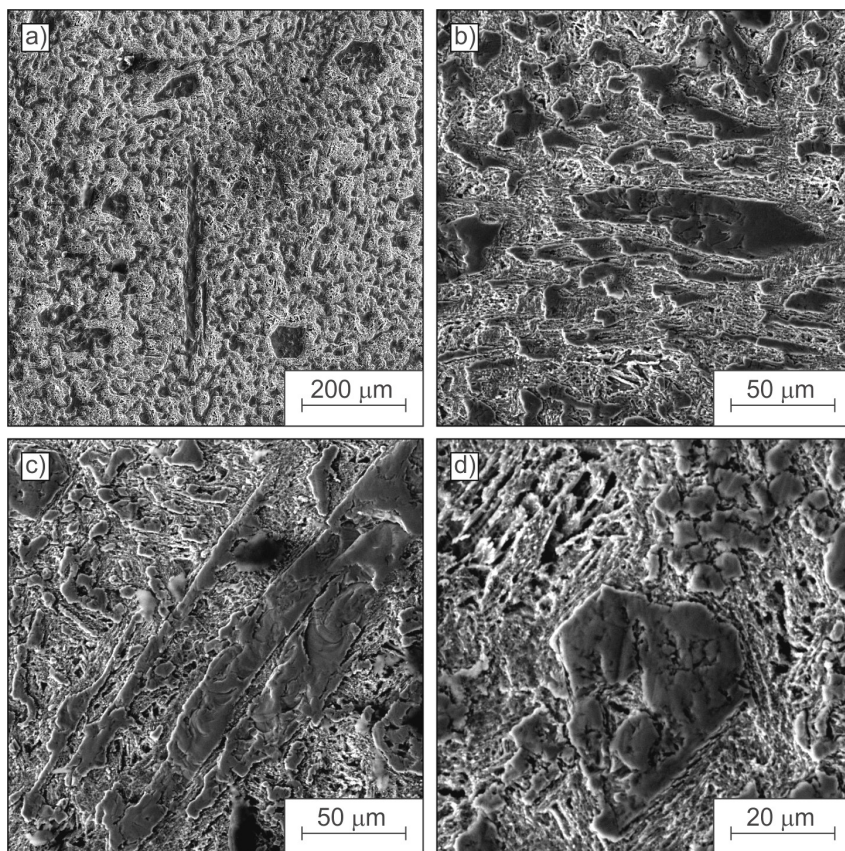
**Rys. 7. Obrazy powierzchni zużytej łopatki wirnika. Widoczne popękane i wykruszone węgliki. SEM. Trawiono odczynnikiem Marble'a**

Usunięcie przez trawienie śladów skrawania i wiórów ferrytu ujawnia pękane i wykruszone węgliki typu  $M_7C_3$  (**Rys. 7**).
